施工後20年経過したCFRP床版の健全性調査報告

一般財団法人沿岸技術研究センター
港湾 PC 構造物研究会

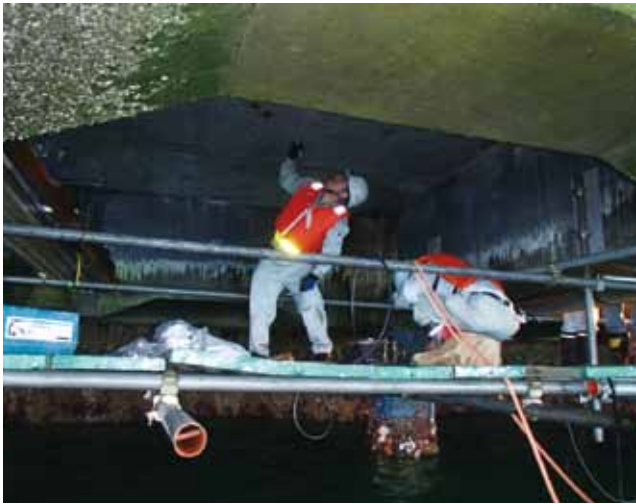
写真2 吊り足場からの近接目視調査

平成4年度の改良工事から10年後の平成15年(10年前)に、前回のCFRP床版劣化調査が行われた。今回の調査は、改修工事から20年が経過して、前回調査時と同程度の健全性を保っているか、あるいは変状が生じているかを比較検証することが目的である。写真2に示すようにCFRP床版の1区画に、簡易吊り足場を設置して近接目視を行った。

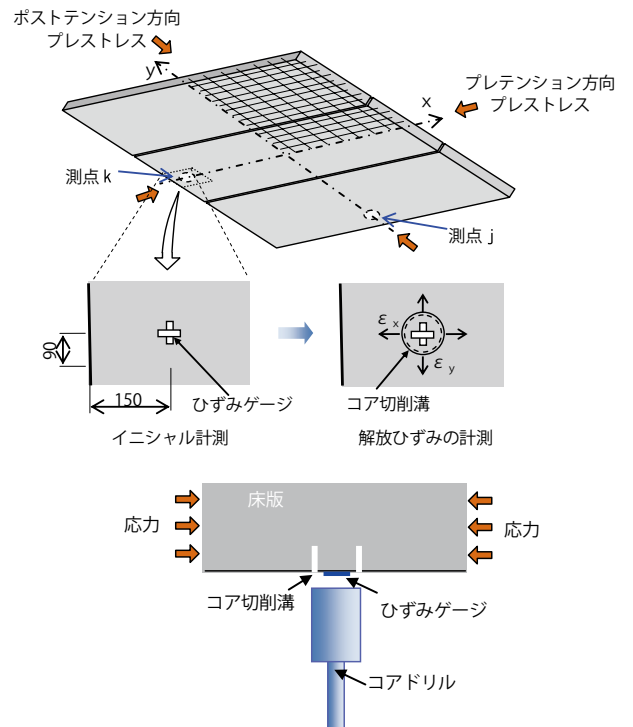
図4 コア応力解放の概要図

素繊維緊張材が長期的に一般のPC鋼材と同等に機能しているか、またグラウト定着によるポストテンション材の緊張力は確保されているか、といった観点からである。そこで、潮位の関係から短時間で作業を終えることができ、また特殊な調査機材を必要としないことから、コア応力解放法によるプレストレス量の推定を実施した。調査方法は、コンクリート表面にクロスゲージを貼り、コアドリルによる切り込み前後の解放ひずみを測定した。調査対象は2方向にプレストレスが導入されており、計測したひずみから2方向それぞれのプレストレスのひずみ成分を抽出し、これにコンクリートの弾性係数(33,000N/mm²)を乗じることで推定有効プレストレスとした。コア応力解放法の概要を図4に示す。

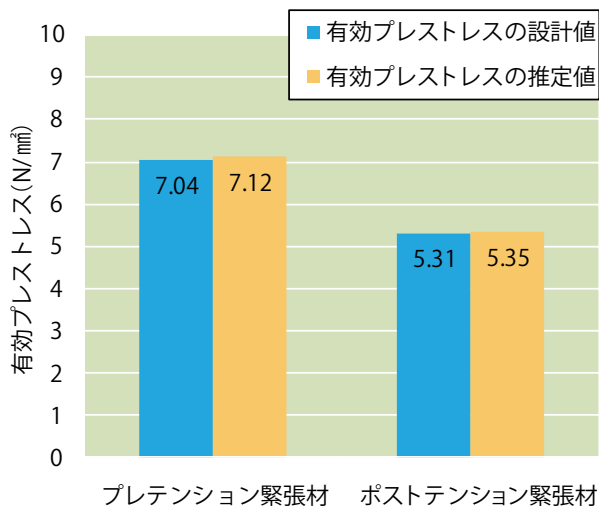
図5 有効プレストレスの推定結果

計測結果から評価した推定有効プレストレスは、プレテンション方向が7.12N/mm²、ポストテンション方向が5.35N/mm²であった。設計値と推定有効プレストレスの比較を図5に示す。いずれも設計に対して101%とほぼ設計値と同等のプレストレス量が確保されていると想定され、CFRP床版の長期プレストレス安定性が確認できた。

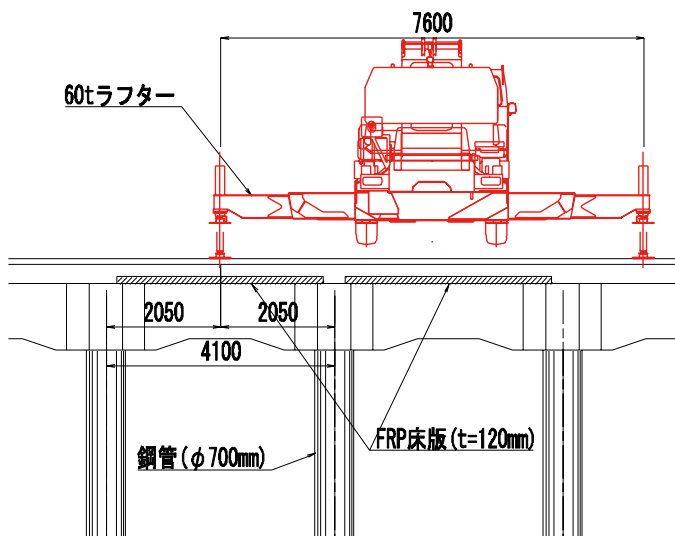
図6 荷重要領図

本荷重試験は、車輛荷重の荷重による実構造物の変位やひずみを計測し、解析値と比較することで、CFRP床版の内部ひび割れや場所打ち床版との剥離などの内部劣化を、間接的に推定することが目的である。図6のようにCFRP床版の中央部にアウトリガーが位置するようクレーンを据付け、アウトリガーと敷鉄板の間にロードセルを設置して荷重荷重を管理した。また、変位計測は床版下面に高感度変位計を設置し、ひずみの計測はひずみゲージとπ型ゲージを設置して、荷重の除荷・再荷重を数回繰返し、床版中央の

鉛直変位およびひずみ値の履歴を記録した。なお、アウトリガーから得られる最大反力は、190kNである。

事前解析では、載荷荷重190kNにおける床版中央の鉛直変位は0.20mmであり、床版下縁の引張応力度は、長手方向で1.59N/mm²、短手方向で1.49N/mm²であった。

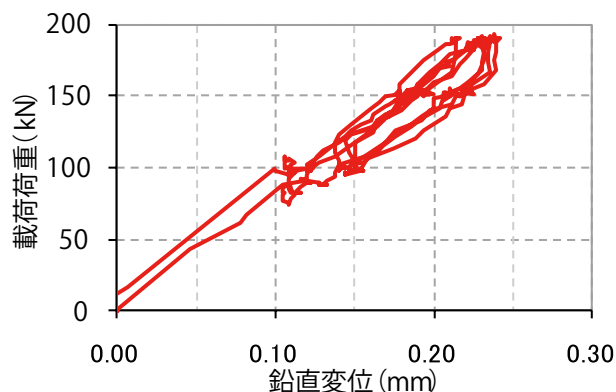
図7 荷重と変位の履歴

CFRP床版の中央部で計測した荷重—変位履歴図を図7に示す。試験で得られた測定値は、鉛直変位が平均で0.23mm、ひずみが短手方向、長手方向ともに55μ程度、応力度換算で1.8N/mm²であった。また、履歴曲線も概ね線形の挙動を示した。

今回、荷重試験結果と解析値に大きな離れはなく、CFRP床版の内部ひび割れや場所打ち床版との剥離などの内部劣化は生じていないと判断できる。
