那覇港臨港道路のコンクリート橋梁劣化対策について

Research on the Cause of Deterioration and Measures Against It for the Concrete Bridge at Naha Port

尾見 良二*・白石 悟**

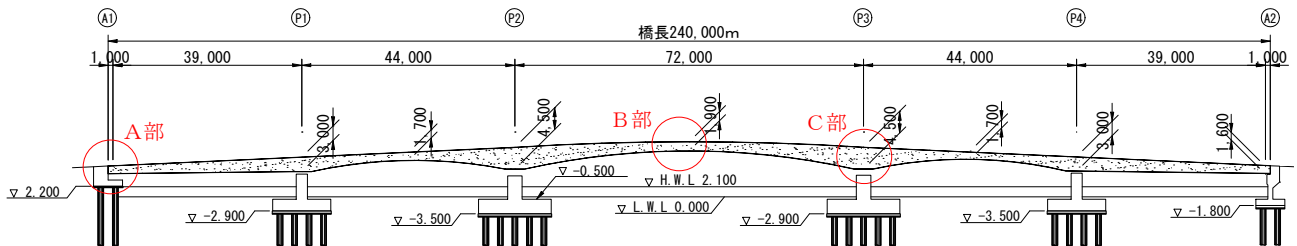
図-2 側面図および劣化箇所 (単位: m)

- A部：伸縮装置の損傷によるウェブへの漏水
- B部：プレストレス腹圧力による下床版ひび割れ
- C部：P 3 橋脚上のウェブ側面のひび割れを伴う漏水

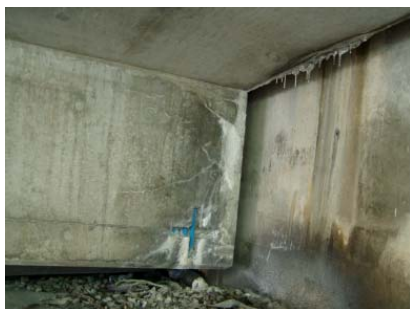
写真-1 伸縮継手部遊離石灰

本橋は平面曲率が大きく、横断勾配が片勾配6%で設計されている。勾配下方に橋面からの漏水が著しく、遊離石灰が発生している（写真-1 参照）。

既設の伸縮装置を補修することは困難であるとの判断より、ゴムジョイント（荷重支持型）と交換することとした。工費が20%程度少なくなる鋼製ジョイントも比較の対象となったが、長期止水性能およびライフサイクルコストに優れたゴムジョイントを採用することとした（図-3 参照）。

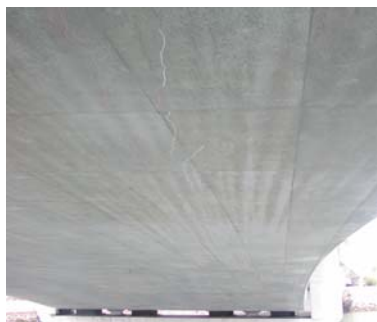
写真-2 P 2～3 径間ひび割れ状況

P 2～3 径間の支間中央付近で橋軸方向に 0.2～0.5mm のひび割れが発生している（写真-2、図-4 参照）。

平成13年度²⁾の調査ではひび割れ部および健全部からコア採取を行い物性試験を実施しており、平均圧縮強度 $\sigma_{ck}=46.6\text{N/mm}^2$ 、中性化深さ=0mm、塩分含有量 $=1.716\text{kg/m}^3\sim 0.084\text{kg/m}^3$ （鋼材位置では発錆限界値 1.2kg/m^3 以下）およびアルカリ骨材反応がないことから、構造に起因するひび割れであると考えられ、ひび割れ発生位置が曲げモーメントの変曲点付近であることから、曲げひび割れであると推定されている。本橋は平成2年度に設計されており、当時の道路橋示方書ではプレストレス腹圧力の考え方が明らかにされていなかった。

プレストレスは恒久的な荷重であり、現状はひび割れの進展過程であるとの判断から、工費、施工性および外観に違和感の少ない炭素繊維シート接着による補強方法を選択した。

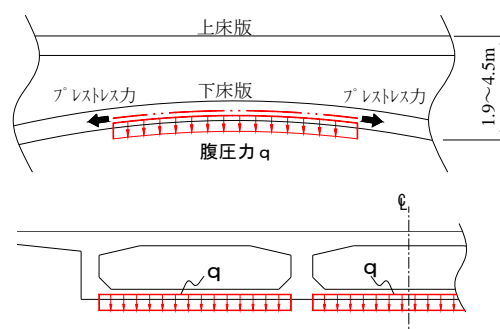
図-5 プレストレス腹圧力作用状態

プレストレス腹圧力 q は曲率半径に反比例し大きくなるが、桁高が1.9m～4.5mである本橋においては $q=23.7\text{kN/m}^2$ の荷重が下床版に作用する（図-5 参照）。

腹圧力作用状態を平面骨組モデルおよびFEMモデルにより解析したところ、ひび割れ幅 $w=0.535\sim 0.585\text{mm}$ となっており、実測の最大ひび割れ幅とほぼ合致している。

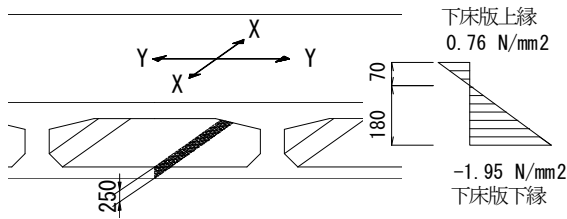
図-6 FEM解析による橋軸直角方向(Y)応力状態

橋軸直角方向 (Y方向) において発生している 1.95 N/mm² の引張縁応力度に対して式(1)により炭素繊維シートの必要厚の算定を行う。なお橋軸方向 (X方向) はプレストレスにより全圧縮であり、許容応力度を満足するため補強は行わない。

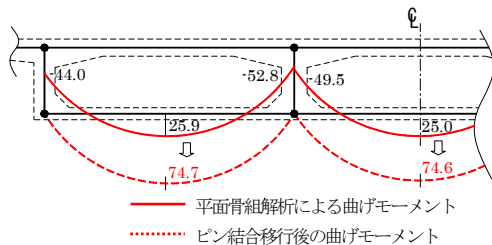
図-7 下床版の曲げモーメント図 (単位 : kN・m)

平面骨組解析では下床版とウェブとの接点において -50 kN・m程度の負の曲げモーメントが発生しており (図-7 参照), RC断面計算結果では鉄筋はほぼ降伏した状態となっている。ウェブと下床版の接点は本来剛結合であるが、鉄筋降伏が生じた時点で剛性が低下するため、ピン結合に移行すると仮定し、設計曲げモーメントを算定した。

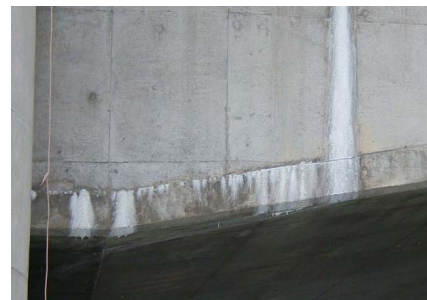
写真-3 P3 ウェブ漏水状況

ウェブ鉛直方向に最大 0.5mmのひび割れが発生しており, 下床版のコンクリート打ち継ぎ部には漏水による遊離石灰を生じている (写真-3 参照)。ウェブひび割れについては横桁が 4.0mと厚いことから施工時の温度応力によるものと推定され, 特にひび割れ幅が大きい部分は施工時に補修が行われている。

漏水については桁内側には見受けられないことから, 橋面からの雨水の浸入が原因と考えられるが経路は不明であった。本橋においては, 漏水経路の特定を行い, 補修方法を選定した。

ひび割れには樹脂注入することとし、橋面工の防水は雨水の侵入を改善するために、縁石の下側にもシートを配置するよう防水工の構造を変更することとした。

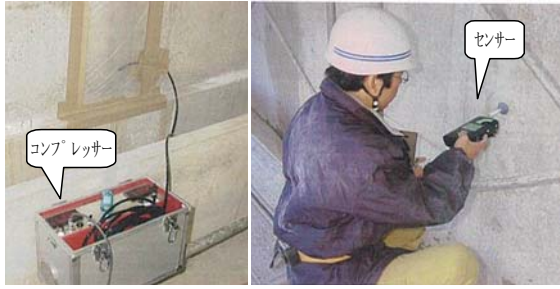
写真-4 ガス検知作業

検知の結果は、橋面上のPCグラウト注入ノズル周辺の空隙および下床版打ち継ぎ部でガス濃度が高く、ウェブのひび割れ箇所と打ち継ぎ部のすべてでガスが検出された。

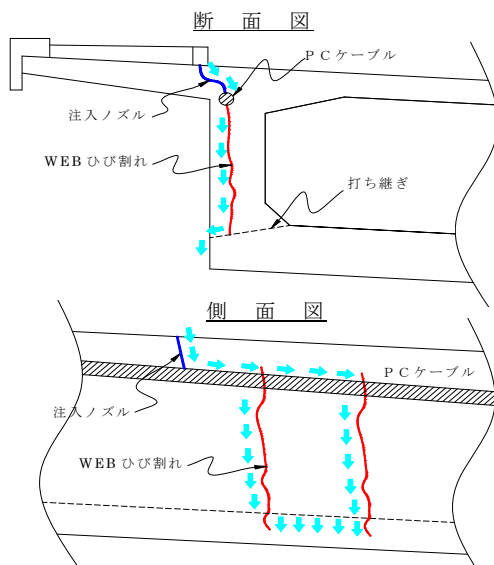
図-9 漏水経路略図

- ・床版上面にひび割れはなく健全である。
- ・橋面防水シートは歩車道境界縁石下側まで施工されておらず、縁石部で立上げる構造となっており経年劣化により付着が低下している。
- ・PCグラウト注入ノズルは縁石の真下となるよう配置されている。
- ・WEB 下端の打ち継ぎ面は外側に向かって傾斜している。

a), b)より漏水経路を図-9のように特定した。
