## 福岡空港におけるアスファルト舗装の変状と原因について

## Distress and Cause of the Asphalt Pavement at Fukuoka Airport

浮田洋一\*・笹山博\*\*・吉田秀樹\*\*\*・濱田浩二\*\*\*\*

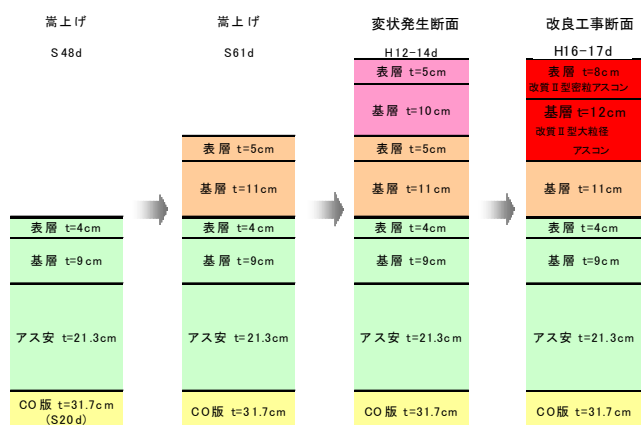
図-2 舗装履歴図

変状が発生した福岡空港滑走路の舗装は、図-2に示すようにコンクリート版上に昭和48年度、61年度、平成12～14年度の3回にわたってアスファルト混合物によ

るオーバーレイ工事が行われ、全層厚65cm程度まで積層されている。

一方、平成14年夏季の変状を受けて実施した改良工事は、20cm厚の切削打換え工事となっている。改良仕様は、1層施工厚の増大や施工材料の高質化(表層=8cm, 改質II型密粒アスファルト混合物及び基層=12cm, 改質II型大粒径アスファルト混合物)などを図ったものである。また、既設表層と基層の層間剥離箇所並びに昭和61年度施工の表層を除去して、耐久性の高い舗装材料に置き換えている<sup>2)</sup>(図-2参照)。

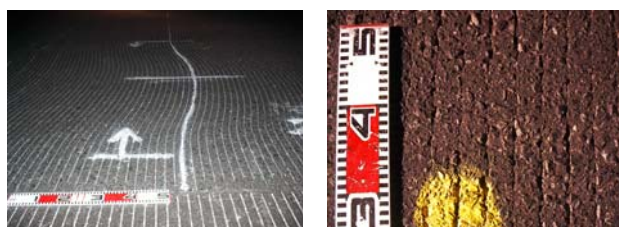
写真-1 路面の変状例

福岡空港滑走路の特徴的な変状は、グルーピングの変形(流動・目潰れ)、水のしみ出し、プリスタリング現象である(写真-1参照)。なお、変状箇所をコア抜きすると、アスファルト混合物層が施工界面で分離している層間剥離や、骨材とアスファルトが分離し砂利状化している混合物剥離、水のしみ出しなどが確認できた(写真-2参照)。

(グルーピングの流動)

(グルーピングの目潰れ)

グルーピングとは滑走路の横断方向に 32mm 間隔で設置している排水用の溝であり、滑走路センターから 20m の位置まで溝切している。流動・目潰れは誘導路との交差部に発生しており、7月～8月に変形が進行している。流動は最大 17cm の湾曲が観測されている。また、発生形態として流動のみ生じている箇所、流動と目潰れが生じている箇所に大別でき、航空機の運航形態を反映している (図-3 参照)。

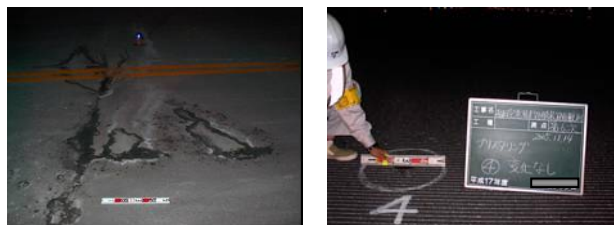
(水のしみ出し跡)

(ブリスタリング現象)

水のしみ出しや湧水跡は、滑走路の中央付近でなく、縁端帯の施工目地に多く見られる。施工目地部には、しみ出した痕跡と思われる白濁跡も見られる。

込められ、気温の上昇下降の繰り返しによって発生する蒸気圧が逃げるができずに膨れ上がる現象である (図-4 参照)。一般に細粒度アスファルト混合物などの空隙の少ない混合物に多く発生する。福岡空港ではφ 30cm 程度の膨れが7月～8月にかけて誘導路との交差部付近に多く発生している (図-5 参照)。

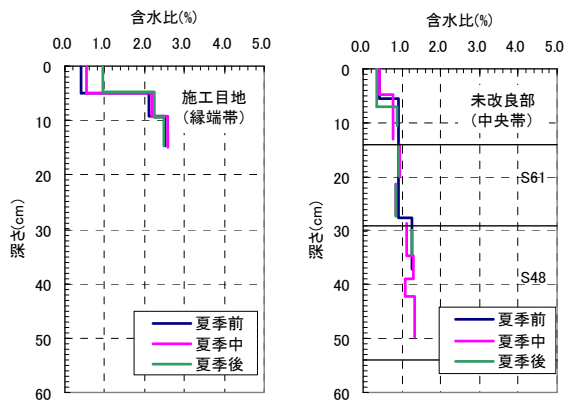
図-6 水分量の深度分布

- ・ 深部のアスファルト混合物層ほど水分を多く含有し、先に示したブリストリング現象発生目安値である1.0%以上を超えるものも見られた(図-6 参照)。
- ・ 航空機走行のある中央帯よりも、端部の縁端帯のほうが水分は多く含有している(図-6 参照)。
- ・ 夏季前・中・後で水分の変化は、ほとんど見られなかった(図-6 参照)。

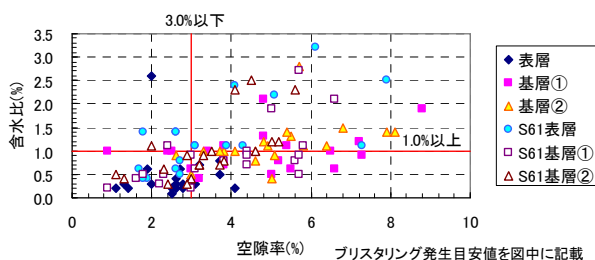
図-7 空隙率と水分量の関係

- ・ 水分を多く含有している層は、アスファルト混合物としての結合力が低下していた。
- ・ 空隙率は夏季前から夏季後で低下する傾向があり、ブリストリング現象が発生していた箇所の空隙率は3.0%以下であった。
- ・ 空隙率の大きなアスファルト混合物層には水分が多く含有している傾向が見られた(図-7 参照)。

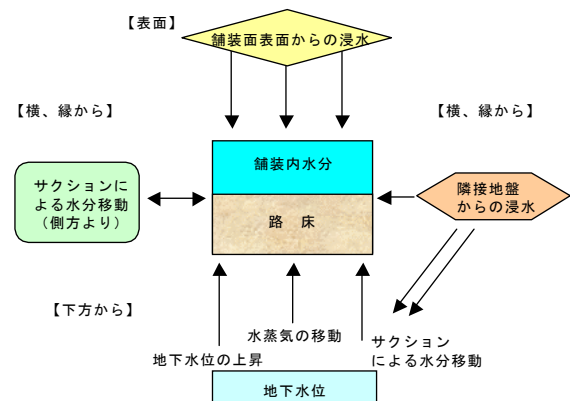
図-8 舗装内への水分増加の要因

舗装内への水分増加の要因は、図-8 に示すものがあると報告されている<sup>3)</sup>。

- ① 深部にコンクリート版が位置していることから、地下水位が舗装内に浸入することはなく、サクシオンなどで水分が下方から上がってくる可能性は低い。また、舗装内に浸入した水分は下部には抜けづらい。
- ② 滑走路は幅 60m、横断勾配 1.4%程度であり、横・縁から水分が浸入（逆流）してくる可能性は低い。
- ③ 表層の透水係数は小さく、雨水が舗装内に直接浸入する可能性は低い。
- ④ ひび割れ部や施工目地部は透水係数が大きいことより、施工目地などから浸入した水分は空隙率の大きな層に残留するものと考えられる。
- ⑤ 残留した水分は下部、縁端帯へ移動することで、深部や縁端帯の水分が多くなっていると考えられる。

上記を総括すると、路面に位置する施工目地からの水の浸透及び既設舗装面のひび割れ部等に残留していた水分が、現状の水分分布の要因になっている可能性が高いと考えられる。

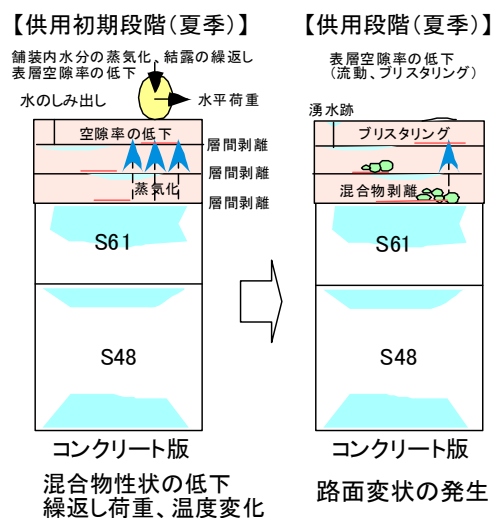
図-9 変状原因の模式図

次に、路面変状として発生しているグルーピングの変形、水のしみ出し、プリスタリング現象については、図-9に示すような原因で変状が発生したと考えられる。

- ① 変状が発生・進行している夏季は、舗装表面は 60℃程度の温度となり、アスファルト混合物の弾性係数低下やアスファルトの軟化が生じやすくなる。
- ② 舗装内に含有している水分が蒸気化、結露を繰り返すことによりプリスタリング現象が生じ、基層～表層間といった浅い位置の層間付着力が低下した。
- ③ 層間付着力が低下した箇所に、航空機走行に伴う水平荷重などが載荷されることにより、層間剥離が発生し、グルーピングの変形に発展した。
- ④ アスファルト混合物は、水分・温度・荷重の相互作用により、保水しやすい混合物剥離となり、プリスタリング現象が起きやすい状態になった。
