柴山港二重円筒ケーソン式防波堤の維持管理手法の検討

柴山港二重円筒ケーソン式防波堤は、荒天時に航行船舶が安全に避難できる水域を確保する目的で整備されている。防波堤は大水深かつ冬季風浪による厳しい波浪に耐えるとともに山陰海岸国立公園であり、景観に配慮する必要があるため、二重円筒ケーソンという特殊な構造を採用している。この二重円筒ケーソンという特殊な構造のため、据え付け後に点検診断を行うことは容易ではない。そこで、既設二重円筒ケーソン式防波堤の安全で効率的な維持管理を目的として実施した点検診断方法について報告する。

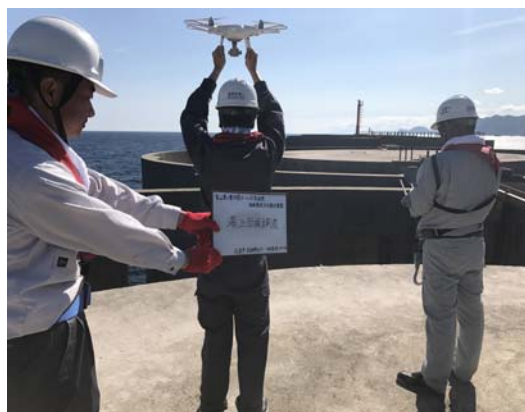
写真-5 UAV 作業状況

二重円筒ケーソン上においてはケーソン内の鉄筋による磁場の影響が強く、直接、内円筒天端上から UAV を離着陸させることは出来なかった。しかし、UAV を手で持ち上げた状態(磁場の影響を緩和すること)で離着陸させることは可能であった(写真-5 参照)。

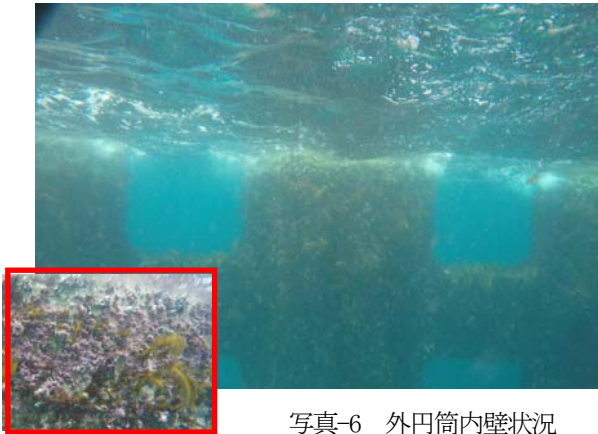
写真-6 外円筒内壁状況

事前調査で内円筒天端から水中カメラを投入し、二重円筒ケーソンの外円筒内壁及び内円筒壁の状況を確認した。その結果、大量の藻やフジツボが多数付着していることがわかった(写真-6 参照)。この状態でひび割れの確認を行うことは不可能で、潜水士等による付着物のケレンが必要であることがわかった。

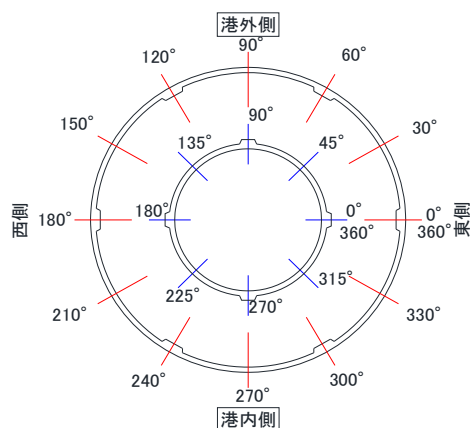
図-3 二重円筒ケーソンの細分化

二重円筒ケーソンの外円筒の延長は約90m×2（外壁、内壁）、内円筒の延長が約50m程度で、全体として250m程度の延長となり1函毎の表面積は非常に広い。そのため、判定個所の外円筒を12分割、内円筒を8分割、高さ方向に2分割と細分化し評価した。図-3 に二重円筒ケーソンの細分化モデル図を示す。
