GPS 波浪計経年劣化の検証について

東北地方整備局管内では、平成 19 年に GPS 波浪計の 1 号機が宮城中部沖(金華山沖)に設置されて以来、10 機の GPS 波浪計が設置されている。平成 30 年度、設置後 10 年を超える宮城中部沖の GPS 波浪計が引揚げ・更新された。今後、これに続き順次、管内の GPS 波浪計が更新される計画である。本検討ではライフサイクルコストの低減を念頭に置き、GPS 波浪計の安全・安定的な運用に直結する重要部材(係留索・蓄電池)を中心とした経年劣化に関し、宮城中部沖 GPS 波浪計について検討を行ったものである。

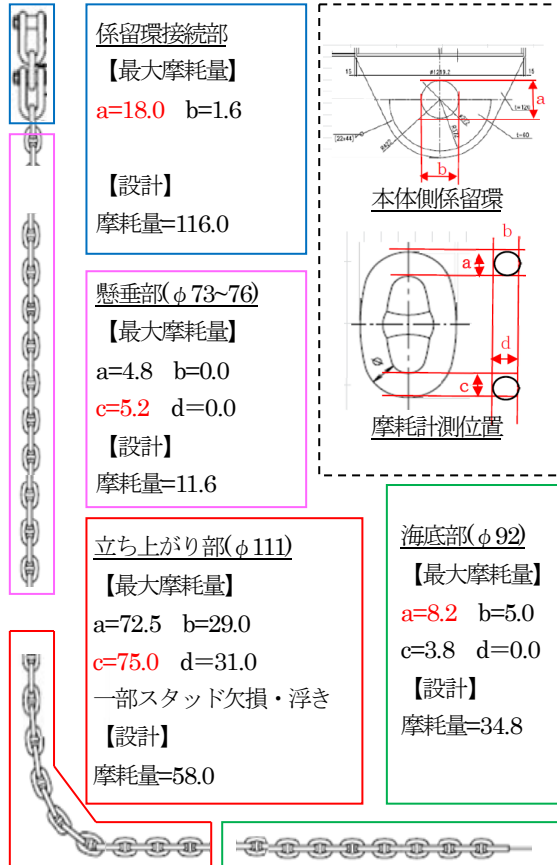
図-2 係留索摩耗量

最大の摩耗はブイ本体の係留環の鉛直方向で確認された。設計の摩耗量に対して 1/6 程度の摩耗量であった。
 摩耗量=18.0mm(1.55mm/年)
 設計摩耗量=116.0mm(10.0mm/年)

全体の平均的な摩耗状況は、鉛直方向(a) (図-2 参照)の摩耗が比較的大きいが、設計の年間摩耗量と比較して、1/10 程度の摩耗速度である。

最大の摩耗は、懸垂部中段で確認された。設計の摩耗量に対し 1/2 程度の摩耗量であった。

摩耗量=5.2mm(0.45mm/年)
 設計摩耗量=11.6mm(1.0mm/年)

全体の平均的な摩耗状況は同様に鉛直方向(a) (c)の摩耗が大きいが、設計の年間摩耗量と比較して、1/5 以下の摩耗速度である。

最大の摩耗は、離底点で確認された。設計の摩耗量に対し 1.3 倍程度多い摩耗であった。

摩耗量=75.0mm(6.47mm/年)
 設計摩耗量=58.0mm(5.0mm/年)

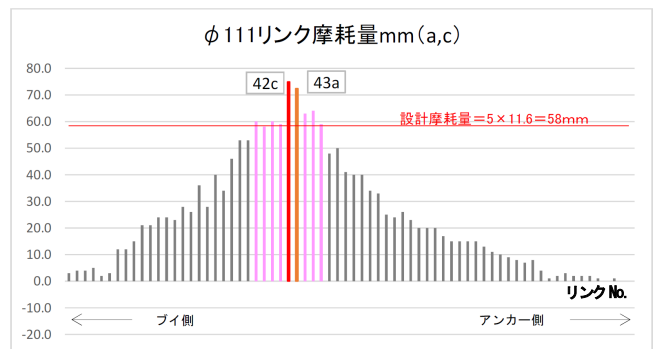
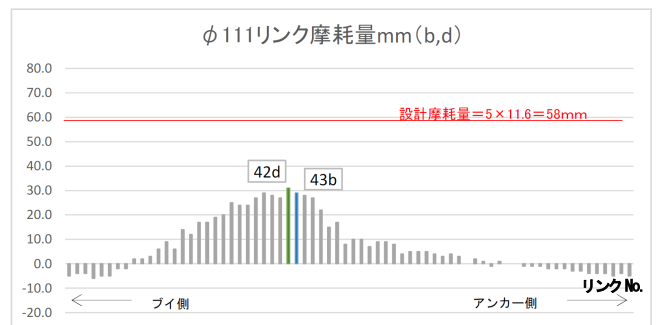
図-3 φ 111 リンク摩耗量

しかし、全体の平均的な摩耗状況は同様に鉛直方向(a) (c)の摩耗が大きいのもの、設計の年間摩耗量に比較して、1/2 以下の摩耗速度であり、φ 111mm40 番目~44 番目の5つのリンクにおいて局所的な摩耗が発生していることが確認できた。また、同箇所および上下に位置するリンクではスタッドの欠損および浮きが確認された。図-3 に立ち上がり部φ 111 における摩耗量のグラフを示す。

図中 42c と 43a は、42 番目と 43 番目のリンクが接している位置である。グラフからも確認できるように、この一か所において局所的に摩耗が激しく、その周辺の5つのリンク(リンクの上下で摩耗量を計測しているため、グラフでは 10 測点)で設計摩耗量を超えていた。上記の局所的な摩耗が発生した位置を中心に、ブイ側およびアンカー側ともに徐々に摩耗量が少なくなっていることが分かる。

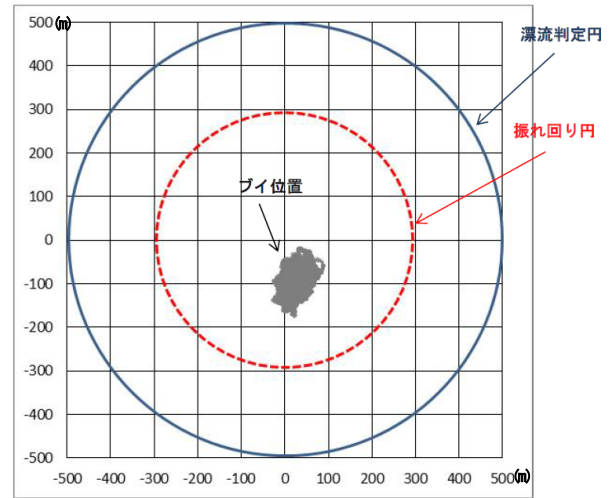
図-4 ブイ位置座標観測記録

平成 29 年 4 月から平成 30 年 11 月までのブイ座標記録を図-4 に示す。振れ回り領域は一部に集中しており、急な振れ回りは無かったと判断できる。ROV 調査および引揚げ調査結果では、離底部周辺のみが局所的な摩耗

およびスタッドの欠損・浮きが発生していた。この結果を考慮すると、振れ回り円が比較的小さく領域が複数でない場合は、離底部に摩耗が集中し、離底部の摩耗が支配的となるものと考えられる。

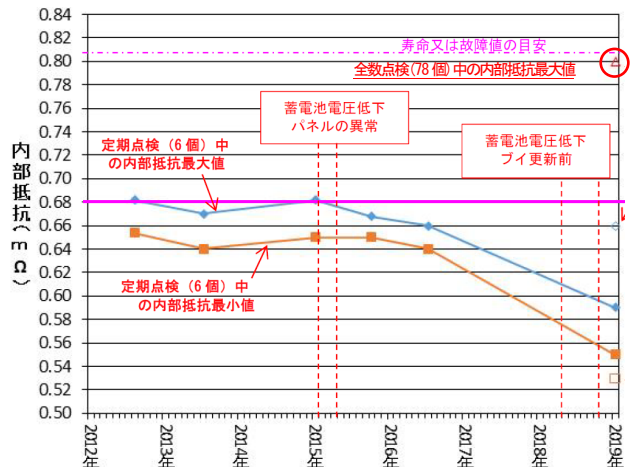
図-5 蓄電池の内部抵抗値の経時変化

定期点検における、全数 78 個中の 6 個の内部抵抗値については、経時的な内部抵抗値の増加は無く、引揚げ調査時の確認では、内部抵抗値が下がる傾向を示している。また、太陽光パネル異常による蓄電池電圧低下が発生した時期周辺においても、内部抵抗値の変動はなく、電圧

低下と内部抵抗値との相関性は確認できない。

次に、引揚げ調査時における全数 78 個の内部抵抗計測値については、蓄電池 78 中の 1 個のみにおいて、寿命又は故障の目安に近い内部抵抗値となっているが、それ以外の 77 個については、正常範囲内に収まっている。

検証結果として、設置後 11 年程度の本検討の範囲内においては、全体の蓄電性能が大きく低下しているとは考えられない。また、太陽光パネル異常による電圧の低下は、蓄電池の寿命とは関係なく、太陽光パネル等の不具合から発生しているためであり、蓄電池自体の性能低下ではない。
