鋼管杭防食工法の長期海洋暴露試験(35年経過時の報告)

片上 智之*・高野 誠紀**・山路 徹***

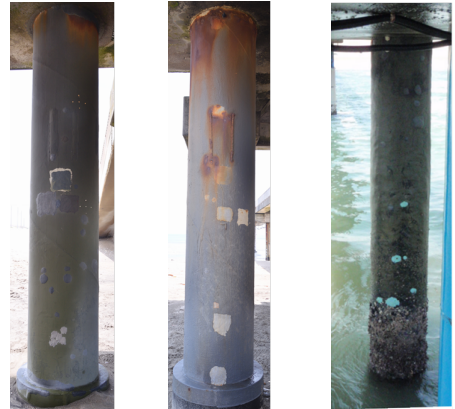
写真-2 塗装工法, 有機被覆工法の外観

塗装工法(杭No. K2, No. K8), 有機被覆工法(杭No. 18)

において、それぞれ一般部は防食状態を維持している。しかし、上部工コンクリート地際部、部分補修部、溶接ビード部では劣化因子が侵入し、発錆している状況が確認された。よって、劣化因子が侵入し易い端部や部分補修部、塗膜や被覆材の損耗が激しくなる凸部では防食工効果が低下する傾向があるため、定期的に点検し、部分的に対応する必要がある。

防食工法	No. K2 超薄膜型エポキシ樹脂塗装工法	No. K8 ガラスフレークエポキシ樹脂塗料塗装工法	No. 18 水中硬化型被覆工法
年 数	33年	32年	33年

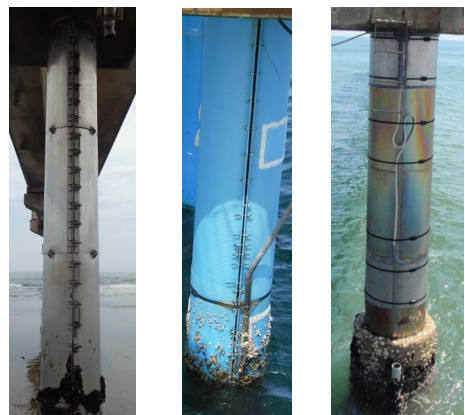
ペトロラタム被覆工法(杭No. 5, 19, 29)の保護カバーの外観を写真-3(2018年撮影)に示す。なお、施工時期が異なるため、暴露期間はそれぞれ異なる。カバー材は概ね健全であった。上部工コンクリート地際部で発錆、保護カバーを固定するボルトなどの付属品で劣化しているものが確認された。

保護カバー	No. 5 耐海水性スチールカバー	No. 19 FRPカバー:FRP	No. 29 チタンカバー:Ti
年 数	16年	23年	18年

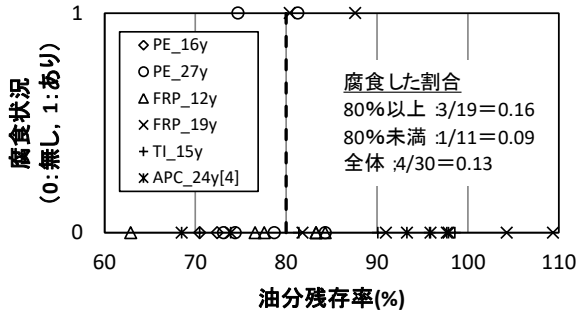
図-3 油分残存率と腐食の関係

写真-3 ペトロラタム被覆工法の保護カバーの外観
ペトロラタム被覆の防食性能評価指標として、ペトロラタム材中の油分残存率が用いられており、80%が目安とされる³⁾。図-3に波崎観測栈橋および実構造物より採取した試料中の油分残存率と腐食の関係⁴⁾を示す。油分残存率が80%以上の場合でもごく一部で腐食が確認(19試料中3試料)された。一方で、油分残存率

が80%未満で腐食していないものが9割程度(11試料中1試料)であり、油分残存率と発錆の相関性が明確にはならなかった。この結果から防食材の油分消耗に起因しない発錆機構の存在が考えられる。今後、本防食工法の腐食機構や材料の劣化機構の解明等についての検討を進め、性能評価方法を確立させる必要がある。

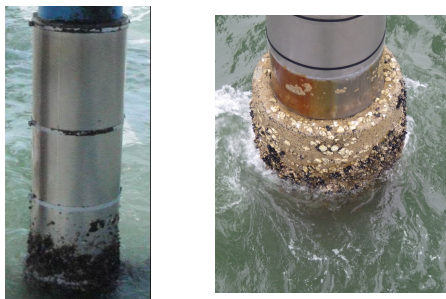
写真-4 無機被覆工法の外観

無機被覆工法の一例として、No. 16 杭(チタンカバーモルタル被覆工法: 暴露期間 21 年)と No. 29 杭(鉄筋コンクリート被覆工法: 暴露期間 34 年)がある。共に外観上の異常は認められず、安定した防食状態を維持している(写真-4)。

No. 16 チタンカバーモルタル被覆工法 No. 29 鉄筋コンクリート被覆工法(CRUS 工法)

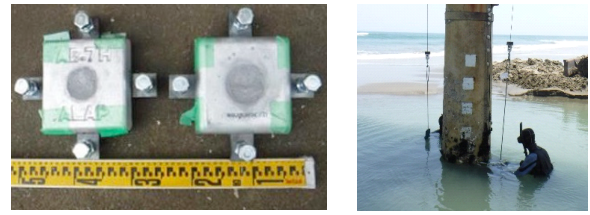
写真-5 No. 4 杭 電気防食工法(磁気吸着方式)

電気防食工法として写真-5 に No. 4 杭に設置した磁気吸着方式アルミ合金陽極を示す。設置場所は、極端に水深の浅い位置にあり、通常の陽極が設置困難であるため、板状の Al 合金陽極を試験的に設置した。磁気吸着方式のアルミ陽極は、水中アーク溶接による固定が困難な場合や潜水作業時間の短縮を図る際に有用な工法として期待されている。

施工完了から約1ヵ月後(8月11日)及び4ヵ月後(11月9日)の電位測定結果を表-6に示す。施工4ヵ月経過後も防食電位に達してはいなかったが、電位は卑な方向に極値し、ある程度の防食効果は得られているものと推測される。防食電位に達しなかった原因として、陽極の数量不足が考えられる。また、陽極の設置環境は地盤高の変動が著しく、防食設計の知見が不足しているため、今後適正な防食設計手法を検討する必要がある。
