# あまり知られていない 兵庫県南部地震の教訓

国立研究開発法人 海上・港湾・航空研究所 港湾空港技術研究所 特別研究主幹 野津 厚

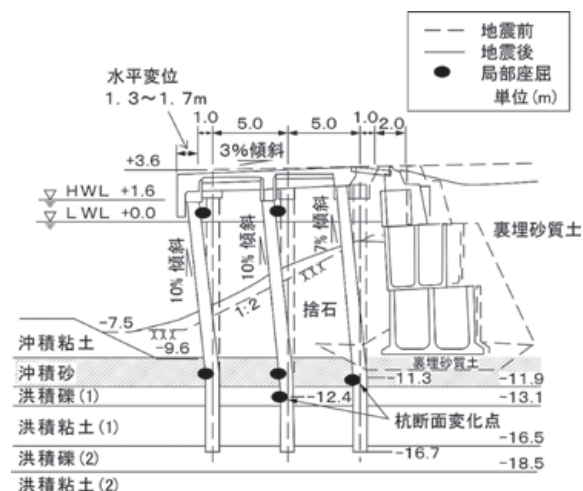
兵庫県南部地震により被災した栈橋としては神戸港の高浜栈橋が有名である。高浜栈橋については、地震後に鋼管杭の引き抜き調査が行われ、杭頭部だけでなく地中部でも局部座屈が生じていたことが確認されている(図1)。高浜栈橋の被害については、その後多数の研究が行われたこともあり<sup>6) 7) 8)</sup>、港湾技術者の間では良く知られている。しかし、神戸港では高浜栈橋以外にも被害を受けた栈橋がある。その一つが摩耶埠頭栈橋

図1 兵庫県南部地震における高浜栈橋の被害<sup>5)</sup>  
(地中部の杭にも局部座屈が生じている)

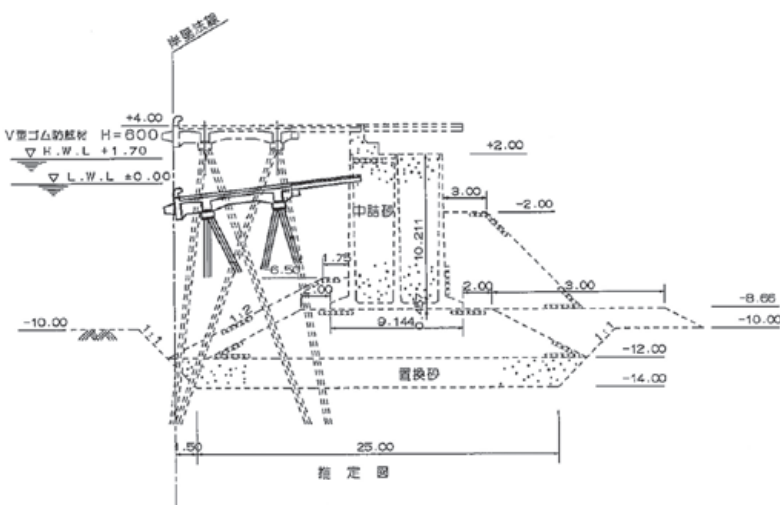
橋(図2)であり、図に示すように完全に倒壊し水没している。摩耶埠頭栈橋の被災メカニズムに関する詳しい解析等を筆者は見たことがないが、背後には土留め(ケーソン)があり、兵庫県南部地震におけるケーソン式岸壁の大変形を踏まえれば、ケーソンの海側への移動に伴い鋼管杭に局部座屈が生じ、構造全体として不安定化したものと考えられる。一方、高浜栈橋は、杭頭部と地中部に局部座屈が生じたものの、倒壊は免れ、地震後に一時的に旅客輸送にも用いられていたことは広く知られている。上述の通り高浜栈橋の被害があまりにも有名であるため、栈橋は鋼管杭に局部座屈が生じて倒壊に至らないものであるかのような錯覚に陥ることがある。しかし、実際には倒壊した栈橋も存在している。栈橋の鋼管杭にいったん局部座屈が生じれば、その後の構造全体としての挙動予測は極めて難しいと考えられる。栈橋は鋼管杭に局部座屈が生じない範囲で使う

図2 兵庫県南部地震の際に完全に倒壊した神戸港摩耶埠頭栈橋<sup>3)</sup>

べきものであり、大地震後の栈橋の暫定利用を考える場合にもこの点が重要となる。

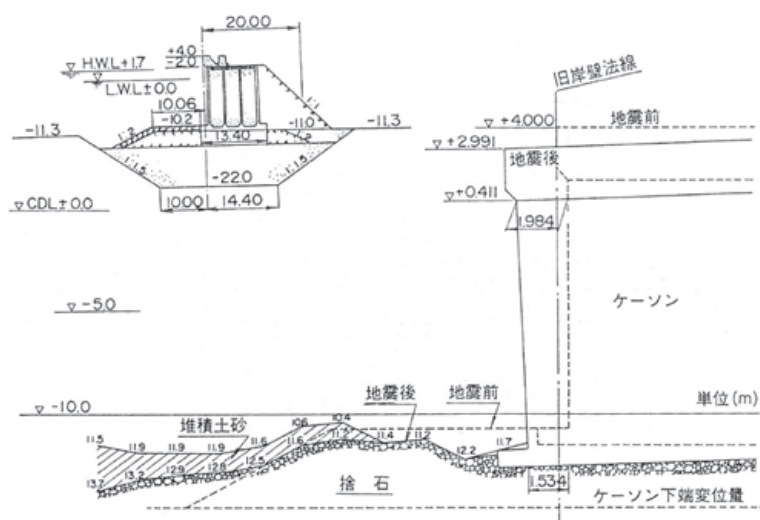
兵庫県南部地震に限らず、大地震時に岸壁のケーソンが海側へ移動する事例はしばしば見られる。この点について、以前はケーソンとマウンドとの間に滑動が生じたと解釈されることが多かったと考えられる。しかし、兵庫県南部地震後のケーソン式岸壁の潜水調査では、堤体とその下のマウンドが一体となって海方向に変位していることが観察された。図3は六甲アイランドにおける一例<sup>9)</sup>であるが、ケーソン前趾の移動量とマウンド法肩の移動量がほぼ同等となっている。文献10にはより多くの事例が示されている。最近では2022年福島県沖の地震による相馬港のケーソン式岸壁の被害でも同様のことが確認されている<sup>11)</sup>。ケーソン式岸壁を対象とした模型振動実験や数値解析でも、堤体下のマウンドや地盤までモデル化している場合は、滑動よりもマウンドや地盤の変形により堤体に水平変位が生じる場合が多い<sup>9) 10)</sup>。滑動は設計計算において便宜上仮定している変位モードに過ぎず、実際の変位はこれと異なるモードで生じている可能性が高い。このことを踏まえると、ケーソン式防波堤に対して有効な摩擦増大マット<sup>12)</sup>が必ずしもケーソン式岸壁の耐震性向上に寄与するとは言えない。なお、地震時のケーソン式岸壁の挙動が波力を受ける防波堤の挙動と異なるのは、波力がケーソンだけに作用するのに対し（文献12の実験参照）、地震時の慣性力はケーソンだけでなくマウンドやその下の地盤にも作用するためであると考えられる。

図3 兵庫県南部地震後のケーソン式岸壁の潜水調査結果の一例（六甲アイランド）<sup>9)</sup>
