(4) New Orleans after Hurricane Katrina: A First Look

Robert A. Dalrymple, Johns Hopkins University, USA. (rad@jhu.edu)

ハリケーンカトリーナ後のニューオーリンズ：最初に目にしたもの

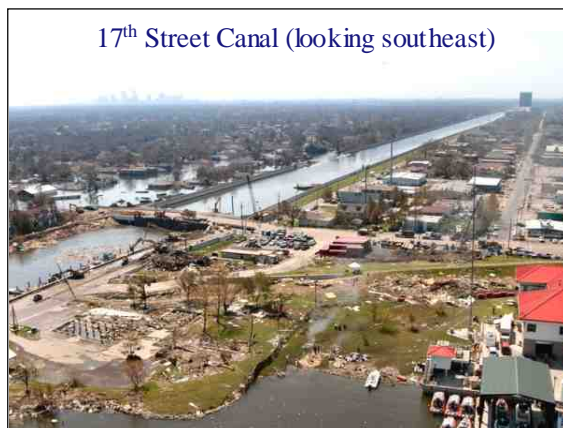
これが、ニューオーリンズの一番西側にある17番街運河のカトリナ直後の様子です。写真の向かって右側では運河の堤防が決壊していないことが分かります。排水機場は停止していました。左側では市街地には浸水が見られます。そのため、工兵隊はシートパイルを打ち込んで、緊急の修復作業をしたわけです。

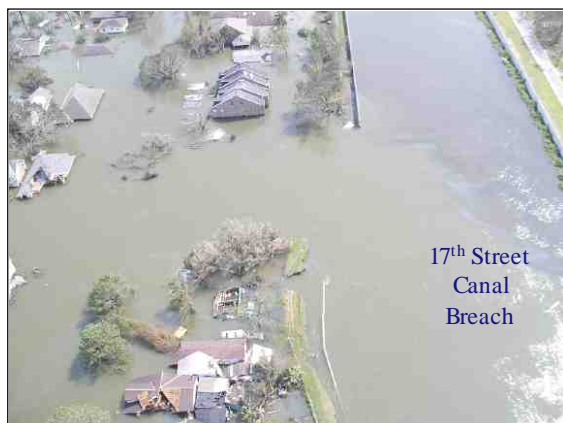
この写真は空から撮ったものです。本来であれば、堤防がここに一直線上に、この延長線上にあるべきにもかかわらず、大きく左にずれてしまっています。そして、その両側を見て下さい。盛土の部分から堤防がずれてしまっていることが分かります。

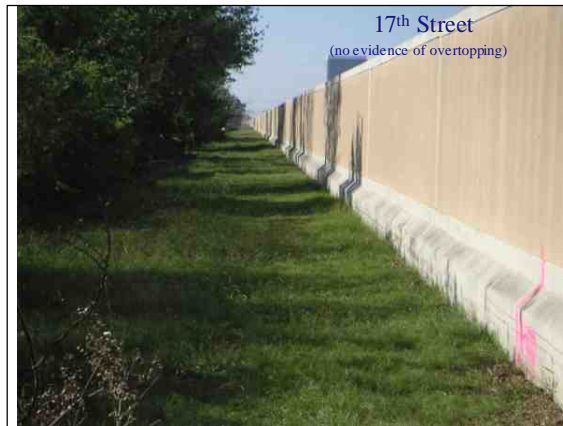
さらに下流側へ行ってみますと、堤防に越流した痕跡のないことが分かりました。ここに越流できるはずの洗掘がないのです。てっきり越流があったと思い込んでいたのですが、このように芝が全然ダメージを受けていなかったのです。もし越流が起きていたらどういう状況を引き起こすのか、ということについては後でお見せしたいと思います。

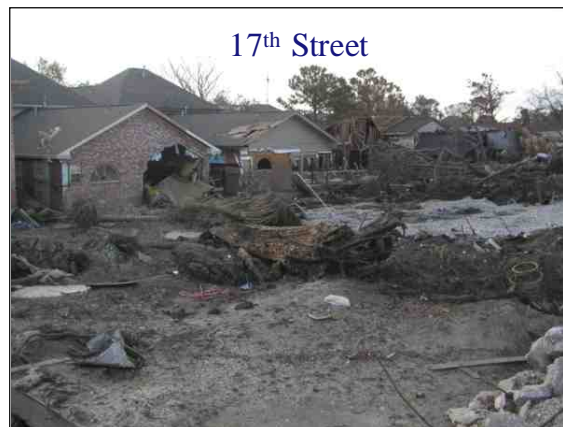
これは 17 番街運河の近くであります。家屋に損傷が見られます。津波によって破壊されたあのシーンとよく似ているのではないのでしょうか。このように側壁に鉄筋が入っているにもかかわらず、強い水の流れて損傷していることが分かります。いかに強く速い水の流れであったことが分かります。

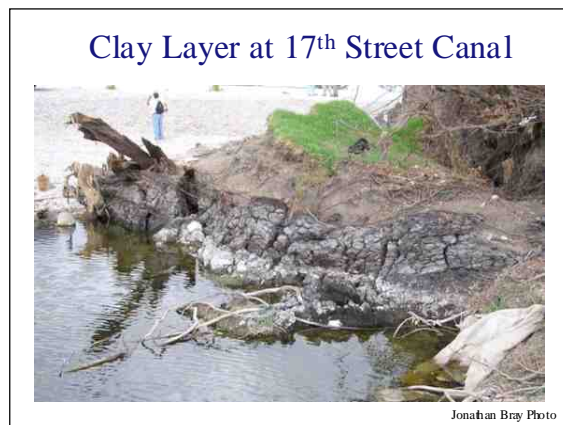
そして、このように木の根が抜けて横倒しの状態になってしまい、粘土の層がむき出しになっていました。

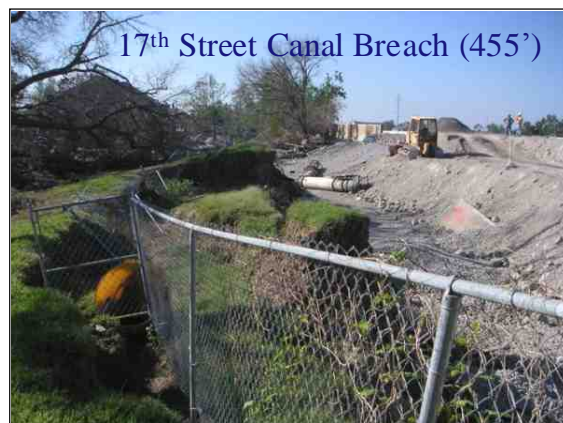
これは、決壊したところを緊急に修復しているところです。本来であれば、フラッドウォールのすぐ近くにあるべき盛土が、こんなにずれてしまっています。ですから、越流による破壊ではなかったと言えるわけです。どういうメカニズムで決壊したのかについては、ピーター・ニコルソン先生のお話を聞いて下さい。今後何年にもわたって研究を続けることが必要になると思います。

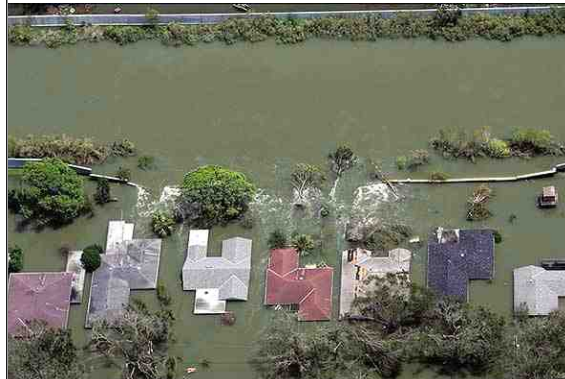
London Avenue Breach at Robert E. Lee Street (425')

では、お話を次の運河に進めたいと思います．
東の方に行くと、二つの運河があります．その一つがロンドン通り運河です．本来であれば、この線にあるべきであった堤防が下（西）の方にずれてしまっております．つまり、ここには強い水流があったことが分かります．堤防のすぐ近くに木があったということも分かります．このように運河に沿って植栽があるのは良くないわけです．

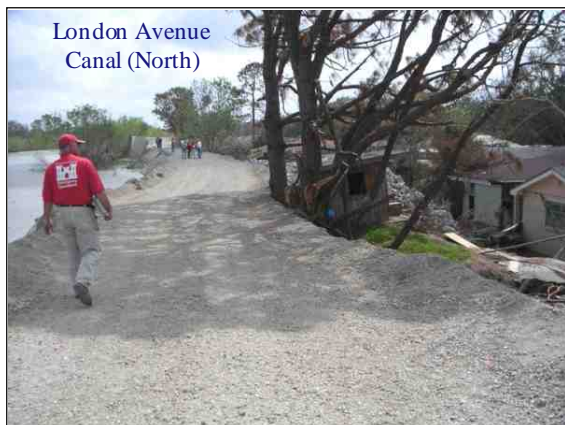
London Avenue Canal (North)

こちらをご覧ください．さきほど少し触れたと思うのですが、裏庭の数メートルぐらいのところまで木がずれて来てしまっています．この木は地盤が持ち上げられることによって根が抜けてしまい、さきほどの写真ではまだ青々としていたのに枯れてしまいました．

以上のように、ロンドン通り運河と１７番街運河は、同じような地盤的な破壊が起きたということを示しています．

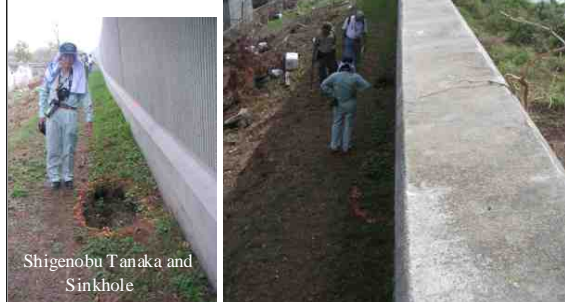
Opposite Side of Canal:
London Avenue North
Breach
Note: Curve in Levees

それから、この写真は、同じ運河を反対側から見たものであります．つまり、本来なら真っすぐなのに、堤防のここ部分がずれてしまっています．しかしながら、決壊には至っておりません．水圧に負けていなかったということです．

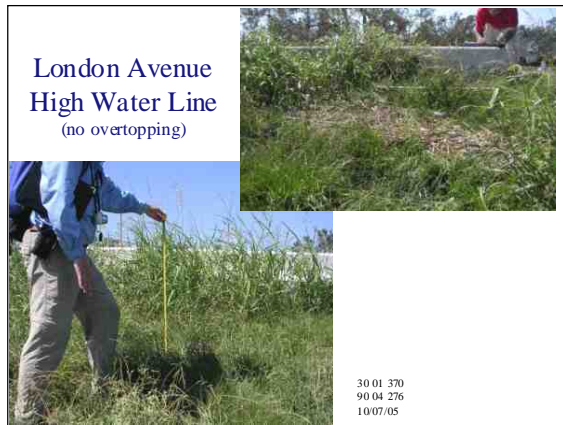
この橋をご覧ください．この橋全体にはパラペットがついていましたが，破壊されております．

ロンドン通りで，最高水位の跡が見られましたが，明らかに越流には至っておりませんでした．

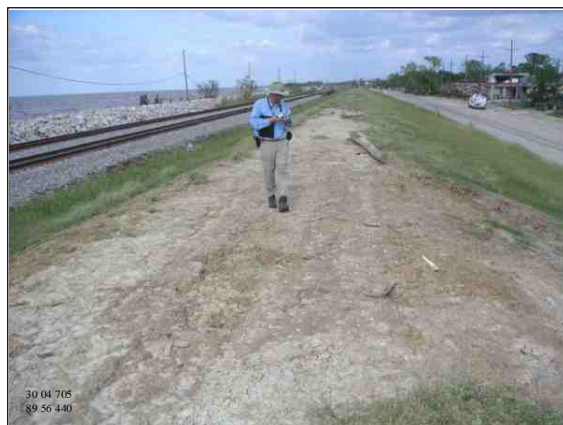
この写真はポンチャートレン湖の堤防です．左側がポンチャートレン湖で，右側は住宅街です．

堤防の天端の草ははぎ取られていましたが，盛土はそのまま残ってありました．

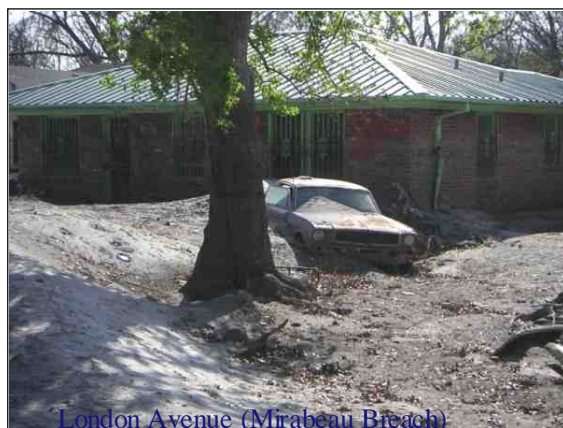
ロンドン通りには二つの決壊がありました．堤防が決壊して，大量の水が流れ出した際に，土砂も大量に流れ出しました．このように，車と同じぐらいの高さで，建物の裏に砂が積み上がっていました．

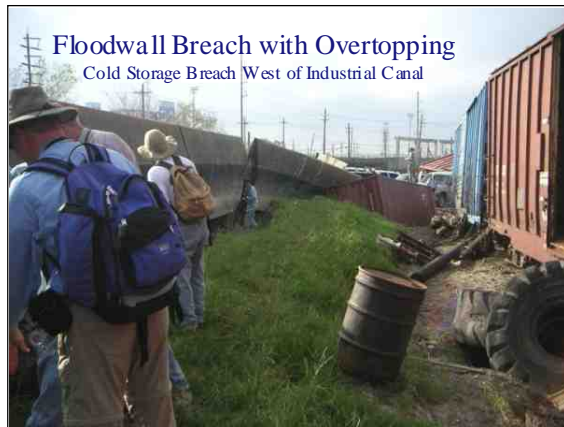
この部分を見てみましょう．これがニューオーリンズで初めて見つけた堤防の越流の跡です．ここで決壊し，マウンドにも侵食がありました．

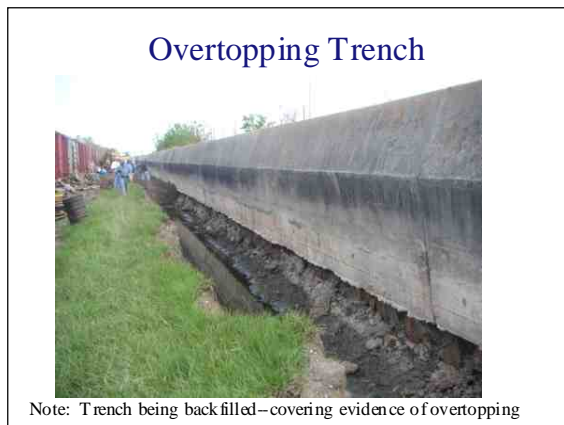
これも同じ場所の写真です．ここでは決壊は免れたのですが，越流によって背後に溝ができ，シートパイルの基礎が露出しております．堤防の基礎に洗掘対策がほどこされていなかったために，このようになってしまいました．

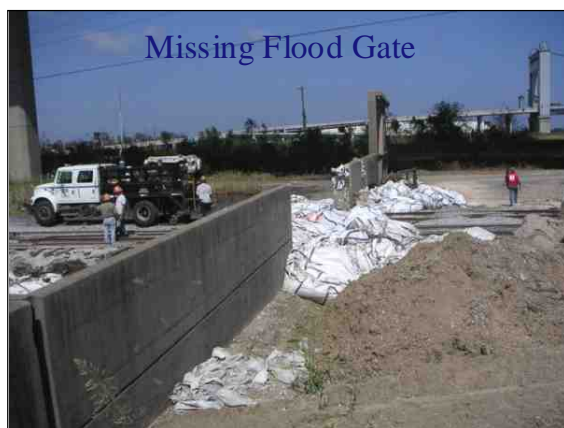
ゲートは事故によって破壊され，ハリケーンが来た頃はまだ修復されていなかったというわけです．こんなことがあってはいけません．

それから，自動車などを通すためのゲートがあります．これもゲートが決壊した箇所ですが，実はハリケーンカトリーナ以前に列車の事故でこのゲートが壊れてしまい，カトリーナがやってきた時には壊れたままだったわけです．そこで，土嚢を積んで備えたわけであります．私どもが現地調査をした時には，これはハリケーンリタに備えて積んだものかと思ったわけですが，実はカトリーナが来る前からここは壊れていたわけです．

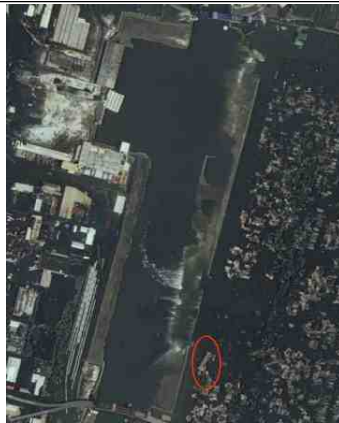
North and South Breach

さて、今度は、9 番地区についてお話しします。ここでも二箇所で破堤がありました。堤防の背後には住宅があります。赤丸で示しているのはバージです。これはハリケーンが通過した後の状況で、住宅地から運河へ水が抜けています。すなわち、運河から住宅地に流れ込むタイミングではなく、その逆のタイミングで撮影されたものであります。

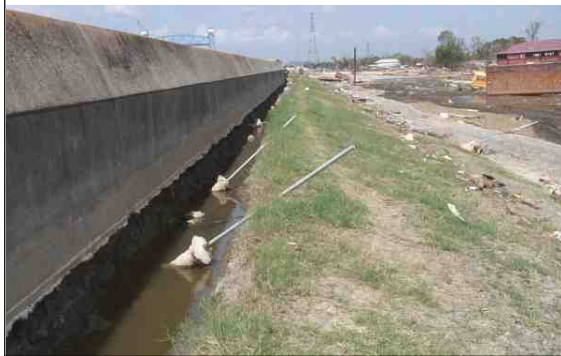
Industrial Canal Overtopping

この写真は一番南の決壊地点の状況ですが、ここにも堤体の裏側に溝ができており、明らかに越流があったと言えます。また、ここにバージがあります。スクールバスの上に乗っていますが、幸いも子供たちは既に避難しておりました。

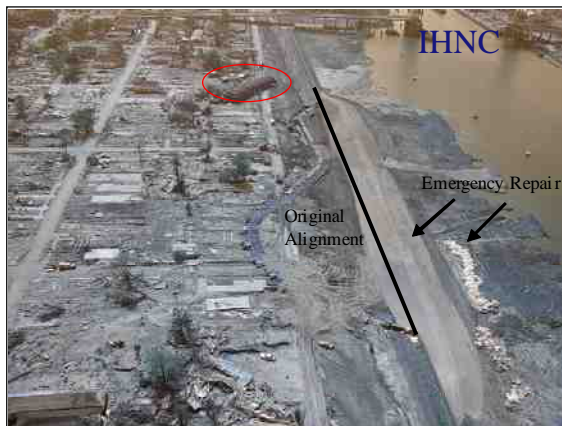
この航空写真から、応急復旧の跡を見ることができます。グレーの部分が応急復旧した部分で、ここが元々の堤防です。そして、これが引き延ばされたシートパイルです。不思議に思うかも知れませんが、ここには全く住宅がありません。コンクリートの基礎だけが残っております。どうしてでしょうか。実は、堤防が決壊したときに、上屋が全て流されてしまったのです。決壊した区間では水の力が非常に大きかったものですから、シート

トパイルウォールが平らになるくらい伸び切ってしまいました。シートパイルウォールの長さをよくご覧下さい。決壊した区間よりずいぶん長くなっております。元々はここにぴったりとはまるべきものだったのですが、水圧によってこのように伸びてしまっております。

ここに土嚢が見えます。これらの土嚢は応急復旧のために積まれたものです。

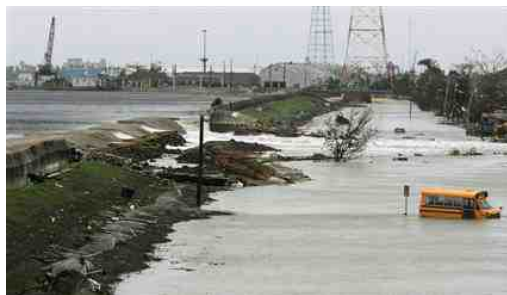
Industrial Canal --Hurricane Rita

これはハリケーンリタのときの状況です．私どもがニューオーリンズに行くのが遅れたので，応急復旧した箇所が先に決壊してしまいました．先ほどバージの下敷きになっていたバスはこのバスです．こちらの方にもう一つ決壊箇所が見られます．

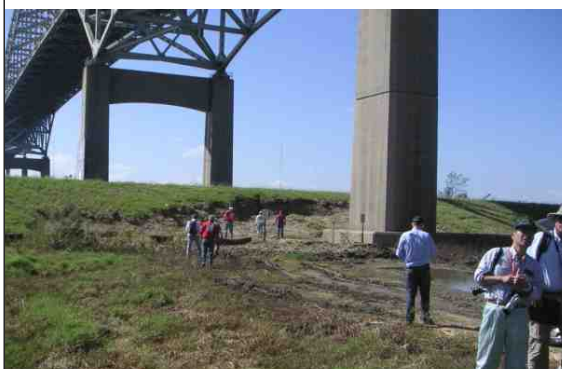
MRGO LEVEE

ところが，実際に行ってみると，この写真のような状況になっておりました．確かに侵食はあったのですが，堤防としてはよくできたもので，ハリケーンに耐えておりました．

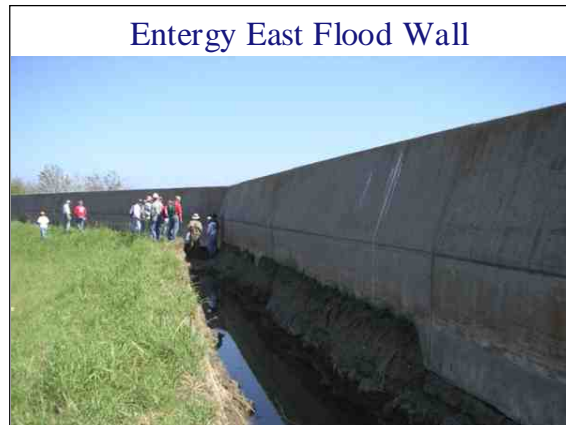
Entergy East Flood Wall

ここには越流による大きな溝ができておりました。しかし、基礎となる地盤はしっかりしておりました。

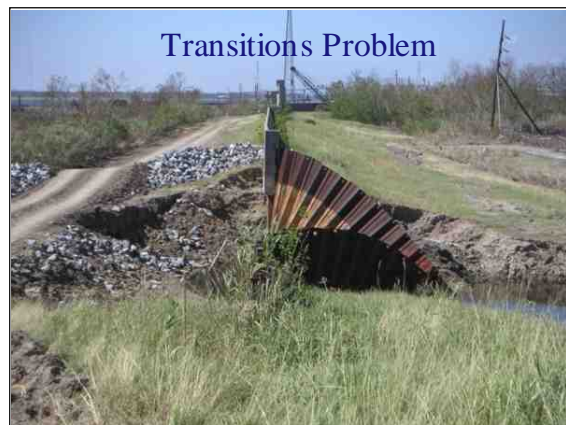
Transitions Problem

ニューオーリンズの問題の一つとして挙げられるのは、堤防がバラバラに造られたことです。時にはコンクリート製の堤防、時にはシートパイル、時には盛土だけであったりするのです。この写真には3種類が全てそろっています。後でコンクリート製のI型壁を乗せることを考えて、シートウォールということもあります。何れにせよ、堤防の高さがまちまちなので、水は低い区間から越流し始め、そこから決壊します。

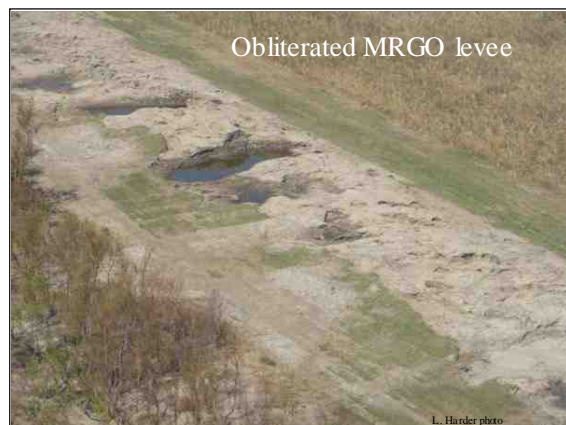
Obliterated MRGO levee

これはMRGOの堤防です。この堤防は砂でできていたわけですが、大量の越水があって、すっかり削り取られて平らになってしまいました。
