## (5) FAILURE OF THE NEW ORLEANS LEVEES – GEOTECHNICAL ISSUES

Peter G. Nicholson, Ph.D., P.E., University of Hawaii at Manoa, peter193@aol.com

## ニューオーリンズの堤防の破壊 - 地盤的な問題

ハワイ大学教授 Peter G. Nicholson

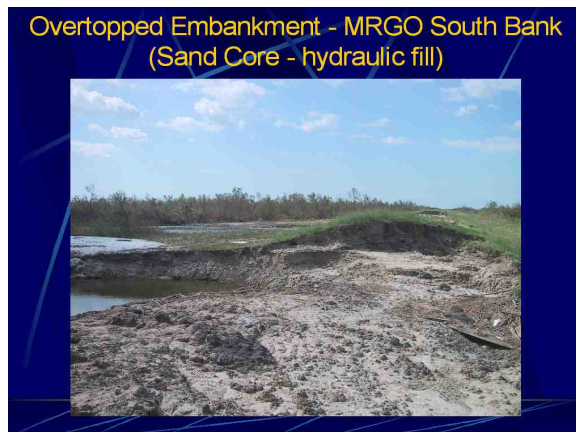
同じような写真を既にご覧になっていると思います。この写真は MRGO の南岸の状況です。

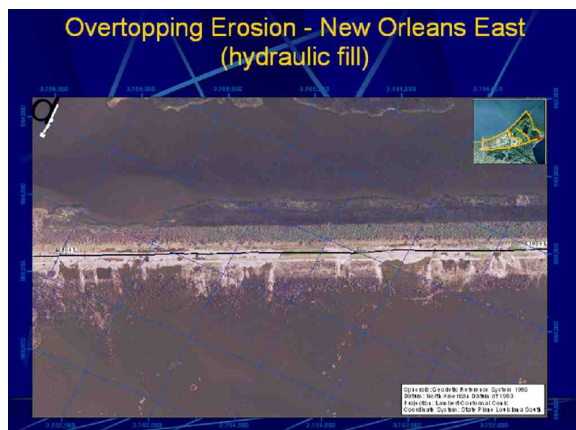
それから、さらにこのような状況も見られました。この部分はサンドコアです。この堤防は水締めめの堤防であったわけです。ポンプで水締めをしてもあまり締め固まっておらず、土の密度は低かったのです。

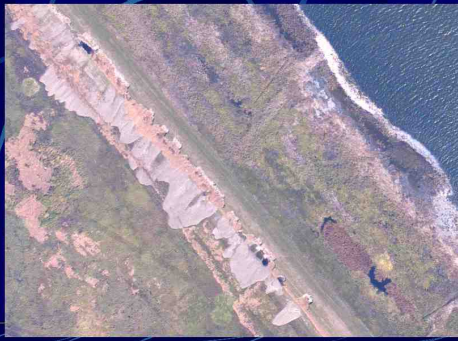
Overtopped Embankment - MRGO South Bank  
(Sand Core w/ sheetpile)

そして、このようなサンドコアの堤防も、ハリケーンカトリーナという試験に対して、それほど良い成績ではありませんでした。前にもお見せした通り、これは盛土による堤防であったわけです。

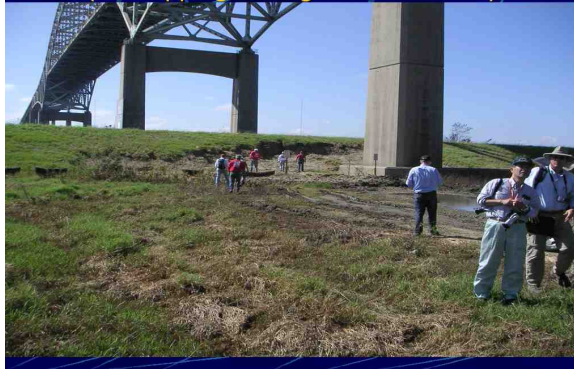
GIVWW / MRGO Levee - Compacted fill  
(overtopping damage but no failure!)

ただし、この堤防については水締めではなく、良質な砂などを用いて締め固めたものであったため、決壊しておりません。

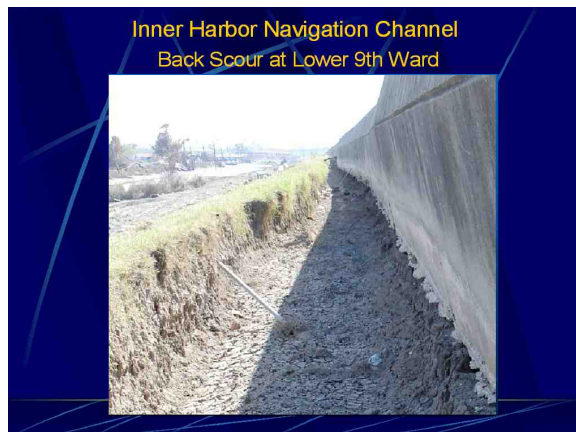
この写真がその証拠であります．このI型壁が傾いているのが分かります．

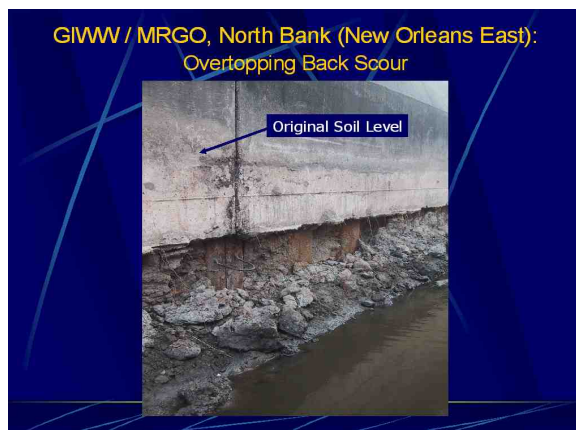
ここが元々の地盤の高さでした．洗掘によってこの壁を支持できなくなり，傾いたということです．

これらのことから得られた教訓は , 堤防の法面の保護が必要だということであります . 越流による洗掘に耐えられる堤防にしなければなりません .

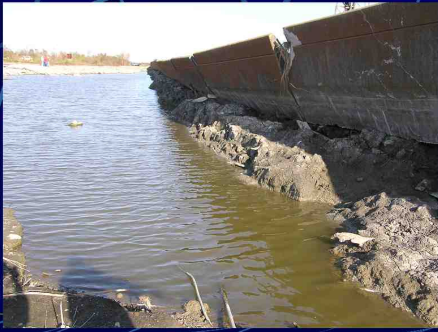
GIWW / MRGO, North Bank (New Orleans East):  
Overtopped Floodwall (Massive Backscour)

こちらも洗掘で I 型壁が傾いた現場です .

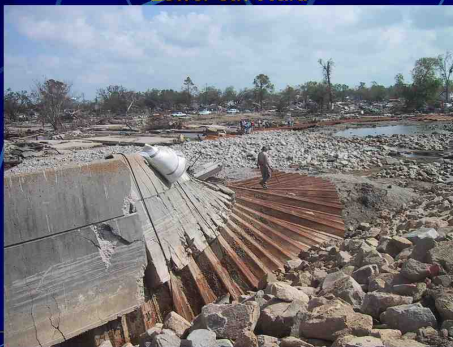
Inner Harbor Navigation Channel  
Lower 9th Ward

最後に , 最悪のケースをお見せしましょう . 堤防が完全になくなってしまっています . これは第 9 区の南の方で起きたもので , I 型壁の裏が洗掘され , 法面が削られました .

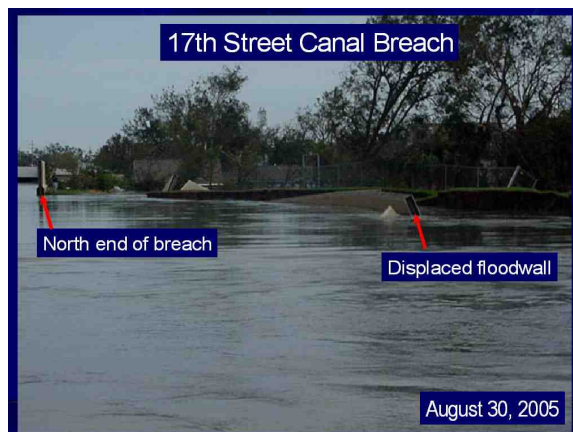
17番街運河のスライドは既にご覧になっているかと思いますが、ここで決壊しております。これはハリケーンの翌日に撮影されたものですが、まだ洪水が続いております。

堤防の法線が直線ではなく、ずれていることが分かります。50 m 以上も横にずれています。

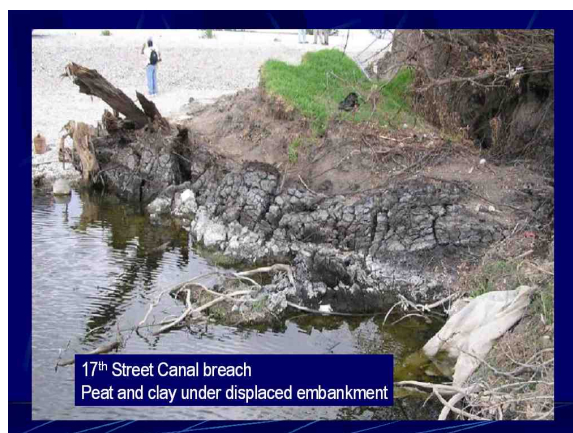
この堤防は締め固めした土で造られたものですが、PEATと呼ばれる極めて軟弱な地盤の上に乗っているために、堤防が滑ってしまったわけです。

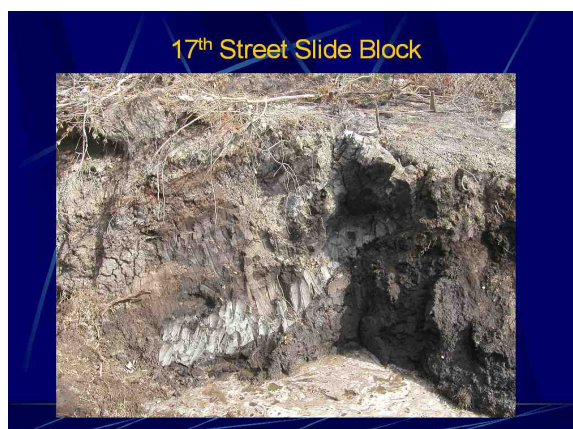
さらに、地盤の発掘調査も行って、堤防や基礎地盤がどれくらいずれたのかを調べました。真ん中にあるのが粘土の層で、その上下にPEATの層があります。

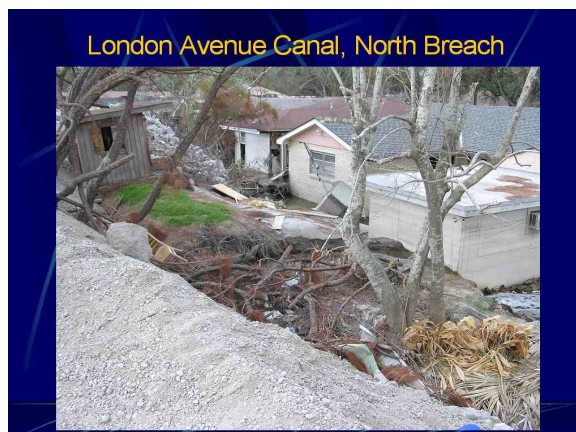
これは、被災直後の状況であります。クラブハウスは元々この家と同じ高さであったのに、このように隆起してしまっていることが分かります。そして、大量の砂があることが分かります。運河の反対に、このような砂はありません。土質的には、これが粘土で、これが弱い部分ということになるわけです。

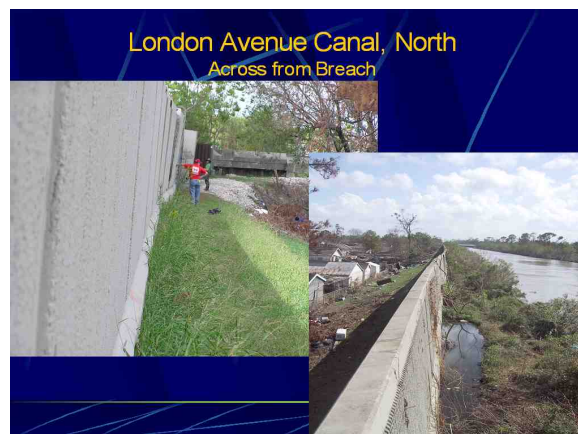
これはちょうど決壊した箇所で、先ほどもお見せしたように、法線が曲がっているのが分かります。盛土には隙間や割れ目が見られます。堤体は5度ぐらい傾いてしまっています。
