## インド洋津波によるタイ南部海岸の被災状況と今後の調査研究課題

A Perspective Study on Disaster Prevention Procedures Based on the Inspection of 2004 Indian Ocean  
Tsunami-Devastated Sites in Thailand

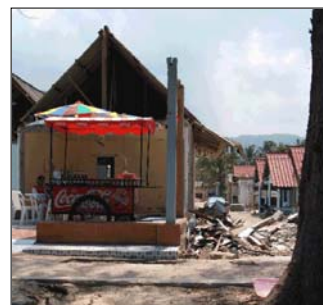
津波が直撃したリゾートハウスの所有者の話によると、第1波は腰程度の高さで逃げるのができたが、約15分後に来襲した波はハウスの屋根を越える大きなものであったとのことである。瓦礫の撤去や復旧工事の一部が進められていたが、津波による被害を残す建物も多く見られた。海岸に面する最前列の建物のほとんどは前壁が崩れ（図-3）、柱や基礎を残すのみであった。海岸から離れるに従い建物の破壊の程度は小さいが、この地区の更に内陸側の住居群は壊滅的な被害を受けたとのこと、津波はリゾートハウスの間を抜け強い勢いで内陸部に侵入したと考えられる。遊歩道はほぼ全ての箇所が損壊しているが、砂の吸出しによる歩道路面の陥没は、特に前面海

図-3 最前列部分が大きく破壊したリゾートハウス

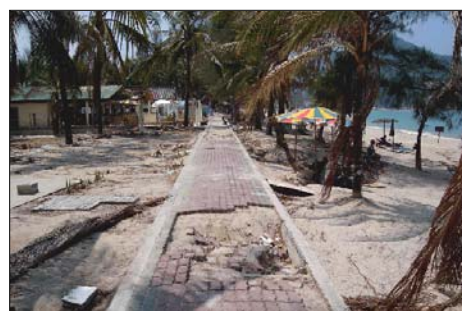
図-4 吸出で損壊した遊歩道

浜に樹木がない箇所で著しい傾向を示していた（図-4）。

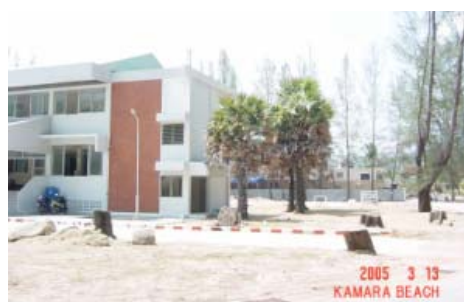
前面が海浜に開かれたホテルは大きな被害を受けた様子で、復旧工事が盛んに進められていた。ホテルの北側の海岸道路沿いにある警察署の建物はすぐ横に植えられた椰子の葉の変色から4～5m程度の津波が直撃したと考えられる。しかし、堅固な構造物であるこの建物は被害を受けた様子は見うけられなかった（図-5）。なお、さらに内陸側にある木造建物は、一階部分の柱のみが残されたり基礎が大きく洗掘されたりしており、津波は強い勢いでこの一帯を通過したと考えられる（図-6）。

図-5 堅固な構造の警察署の建物

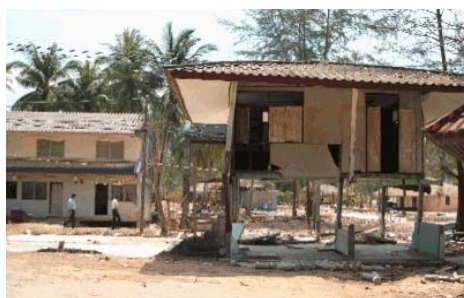
図-6 一階部分が柱のみ残る木造建物

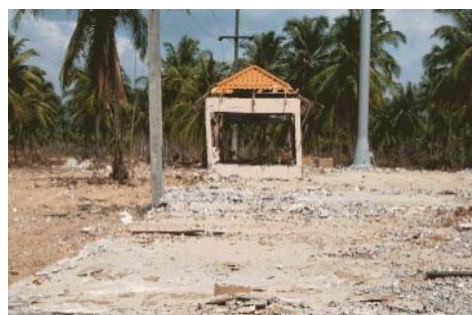
この地区の内陸側の道路沿いでは、図-8 に示す通り、海に面した方向の壁が前面だけでなく後面も消失し、壁材料の 10cm 厚ブロックの瓦礫が周辺に散乱している建物が 2 棟見られた。更に内陸側にはつぶれた自動車が放置されており、津波がコテージの間隙を抜け、強い勢いでこの地域を通過したと考えられる。

図-8 海に面する方向の壁が崩壊した建物

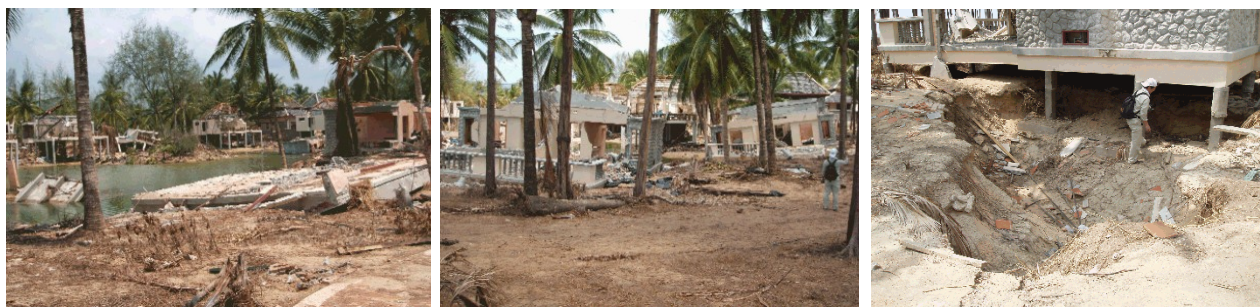
カオラック中部 KHUK KHAK 海岸のテプタロラグーンビーチリゾート周辺の被災状況について調査した。砂嘴状の海浜背後に形成されたラグーン奥に、水面を囲む形で、概ね幅 10m、奥行 15m、高さ 4m のコテージが点在している。コテージという性格上、比較的簡素な構造であったとも考えられるが、壁や鉄筋の入った柱等上部構造が床等の基礎部分と分断され消失したものや、残されているが破損したもの、建物全体が大きく傾斜あるいは倒壊したもの、ラグーンに水没したもの等全てのコテージが大きな被害を受けていた。ラグーン奥に位置するコテージの約半数が前面の壁は消失、柱は破損という状態であった。なお、海浜側のコテージは全壊または柱や壁の上部構造が消失するなど崩壊の程度が大きい。一方、海岸から離れた、他のコテージ背後の 2 棟は前壁が破損していたものの消失には至っていなかった。また、多くのコテージでフーチング基礎周辺に洗掘痕がみられた。なお、ラグーン水上のコテージの水中に打設した杭基礎構造は多くが残置していた。また、バルコニーの欄干柱の多くは、コテージ最前面に位置しているにもかかわらず被害を受けず残存していた。

図-7 コテージの崩壊状況

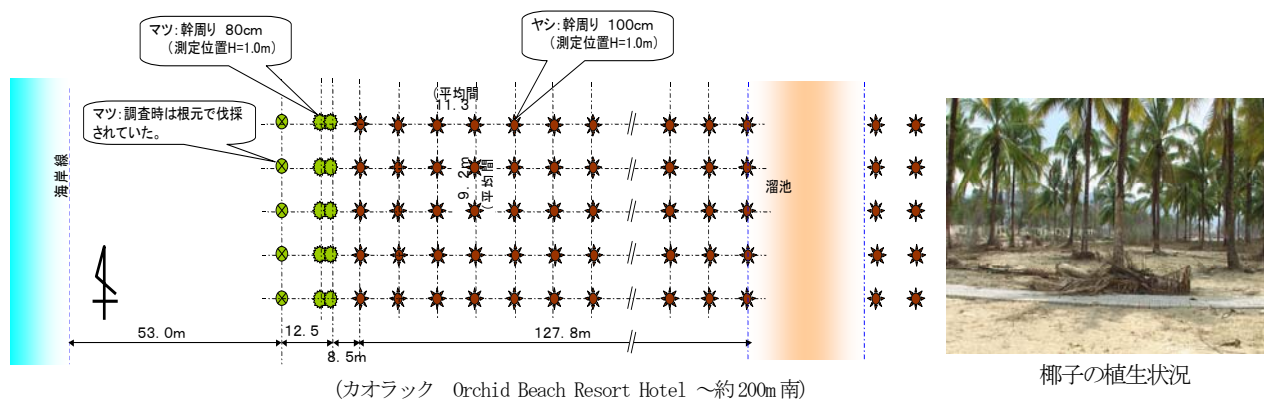
カオラックオーキッドホテル周辺の植樹密度を調査した。図-9 にホテル南側の調査結果を示す。海岸にはリゾート開発前の植生である松の一部が残り、陸地の約 100m 幅の区域に概ね 10m 間隔で格子状に椰子が植林されている。椰子の幹周りは約 1m、樹高は 10m から 30m 程度で、海岸より 3 から 4 列のほとんどの樹木は 10 数m の高さまでの表皮が剥がれていた。なお、その高さは海岸から離れるに従い低くなる傾向を示していた。

ホテル北側にも同様の植樹帯があり、樹林内の海岸から 1km 程の場所に被災建物が残されていた。この程度の植樹密度の植樹帯は今回の津波を減衰するに十分な効果を持つものではないことを示していると考えられる。

図-9 植樹密度調査結果

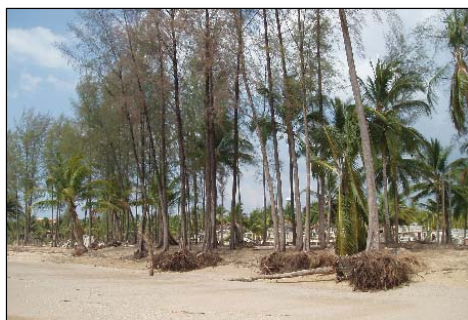
なお、樹木根により海浜の流出や地盤の崩壊が抑えられたと推察される場所が何箇所もあったが、類似の状況は他の調査海岸でも見られた。(図-10)

図-10 樹木根の洗掘
