台風による九州地方の港湾・海岸施設の被災と今後の対応について

Classification and Analysis of Port Facility Damages Caused by 2004 Typhoons in the Kyushu District
toward the Future Correspondence

The typhoons which arose in 2004 brought about tremendous damages in the Kyushu district. The present paper describes the investigations of the damages of port facilities there. The wave conditions are re-examined with several types of wave forecasting model. As a future correspondence, some improvement plans for designing and execution of port facilities are presented.

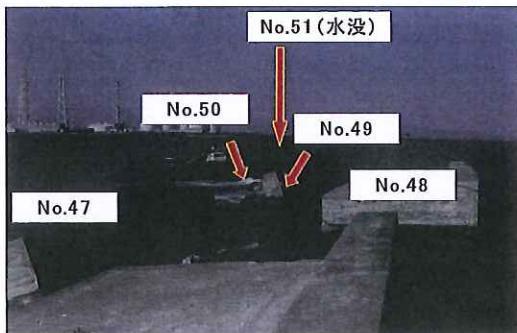
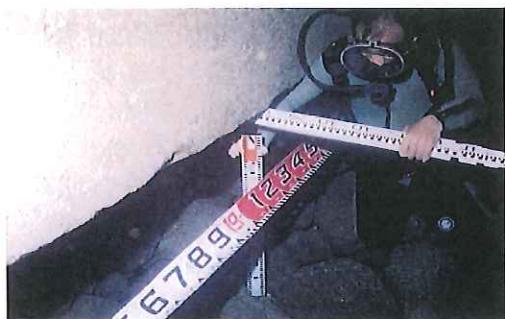
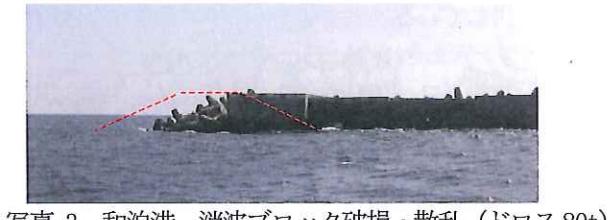
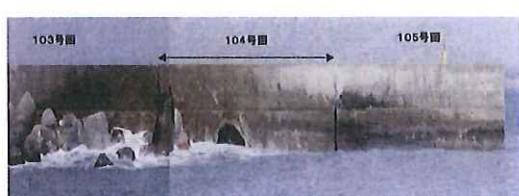
表-3からも明らかなように、被災はケーソンの滑動・転倒（またこれに伴う上部工の被災）、被覆・消波ブロックの被災及び基礎捨石の被災が目立つ。代表的な被災状況を写真-1～写真-4に示す。

以上の波浪条件に基づき、各調査対象施設について、現行設計法による防波堤堤体、消波ブロックなどの安定計算を行い被災原因を分析した。その結果、次の 4 点が主な被災原因であることが分かった。

- ① 設計波を越える波浪であった。
- ② ブロックの法勾配、かみ合わせが悪かった。
- ③ ブロック、基礎捨石の重量不足。
- ④ 暫定断面であった。

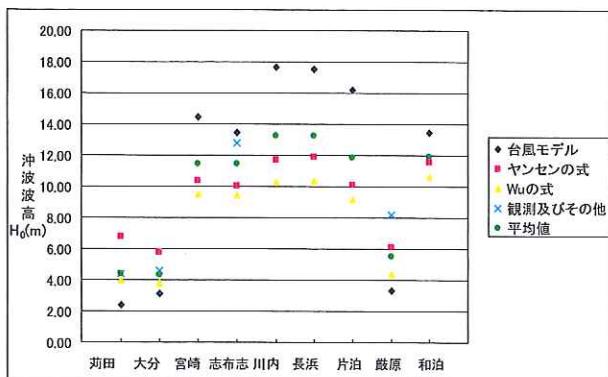
図-5 沖波推算手法と推算冲波波高のばらつき

- ・ 波浪推算モデルの違いにより、結果が大きく異なる。九州に限定した精度の高い推算モデルの開発が必要と考えられる。
- ・ 既往の最大波高を超えていた高波浪が出現しているので検討が必要である。
