## 名古屋空港におけるアスファルト舗装の損傷と改良について

## Distress and Repair Method of Asphalt Pavement at Nagoya Airport

In July, 2000, distress of airport pavement, called blistering, was arisen at Nagoya Airport. At the airport, both operating condition and working hours are severely restricted. In this paper, the study on the distress and repair method of airport pavement at Nagoya Airport will be briefly reported.

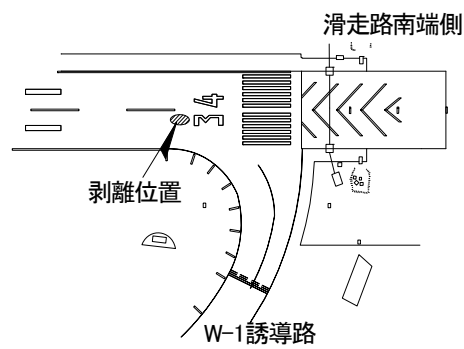
図-1 剥離位置

平成 12 年 7 月 2 日 15:20 頃、図-1 に示す位置で滑走路の一部が剥がれた(写真-1)。この位置は滑走路南端で航空機が離陸に向けて滑走を始めるために一度停止し、エンジンの回転数を上げる位置であり、剥がれた規模は長さ 8 m、幅 4 m、厚さ 5 cm 程度であった。また、その周辺には直径 30 cm 程度以下の膨らみが目視で数カ所確認された。

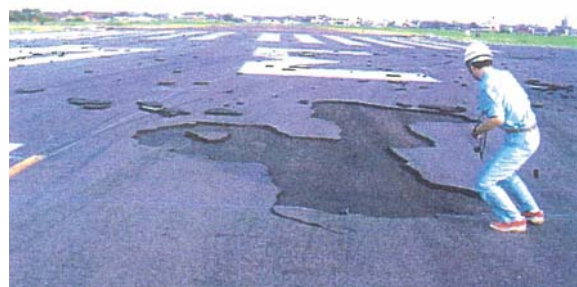
写真-1 剥離状況(H12.7.2)

滑走路の運用形態は優先滑走路方式に近く、離陸機の約 80% が南側より出発するため、剥離した位置は利用頻度が高く、かつ、離陸に向けて航空機の静止荷重、偏心荷重等が作用する位置である。

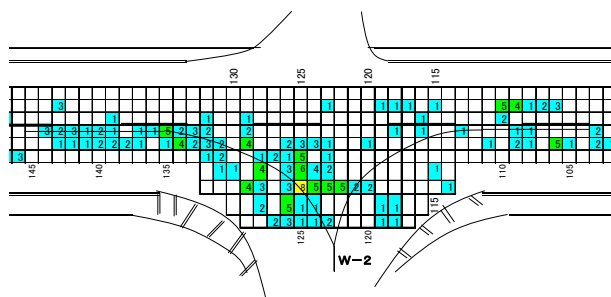
図-2 打音調査結果例 (H14.7: 数字は異音数)

打音調査は、滑走路等を 5 m メッシュのブロックに分割して人力により舗装表面をハンマーで打撃し、異音が発生する位置を調査したものである。図-2 に調査結果の一部を示すが、異音が生じる位置では、表面と基層間で層間剥離しているものや混合物が一部粒状化しているのもコア採取により確認された。

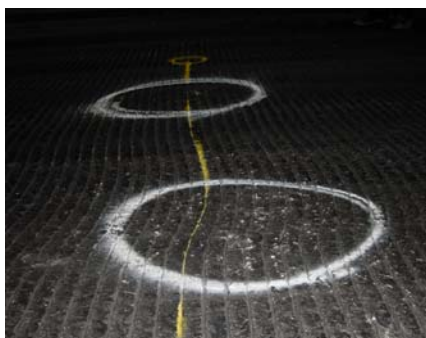
写真-2 グルーピングの変形

目視等にて路面調査を実施し、ひび割れ、グルーピングの変形等を調査した。特徴的な事象としては、写真-2に示すようなグルーピングの大きな湾曲や直径30cm程度の膨れあがりが見られた。これらの発生箇所は、前述の打音調査での異音位置と概ね符合していた(写真-2中の丸印は異音位置をマーキングしたもの)。

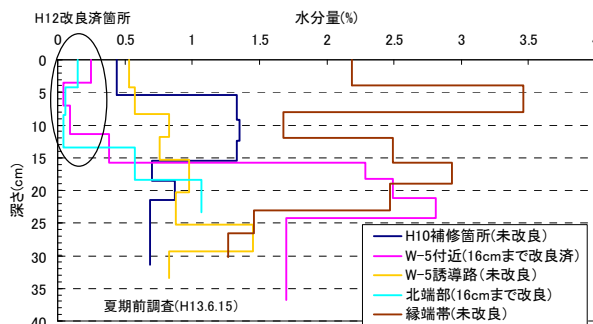
図-4 含有水分量深度分布試験結果例

アスファルト混合物を無水にてサンプリングし、深度方向に分割して含有水分量を測定した。平成13年の夏期前調査(6月15日)の結果を図-4に示すが、平成12年改良箇所の水分含有率が低いのに比べ、改良していない箇所では2%を超えるものもあるなど、未改良箇所は改良箇所と比べて水分含有率が高い傾向が伺えた。

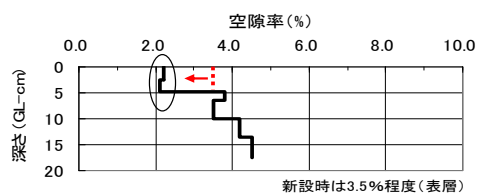
図-5 空隙率の深度分布例

滑走路の複数地点でコアを採取し、アスファルト混合物の空隙率を調査した。結果として、航空機が通過する箇所の表層における空隙率は、新設時の3.5%に比べ2%程度まで低下している例が見受けられた(図-5)。また、平成13年に行った調査では、未改良部において、夏期前後で空隙率や透水係数の低下が見られた。

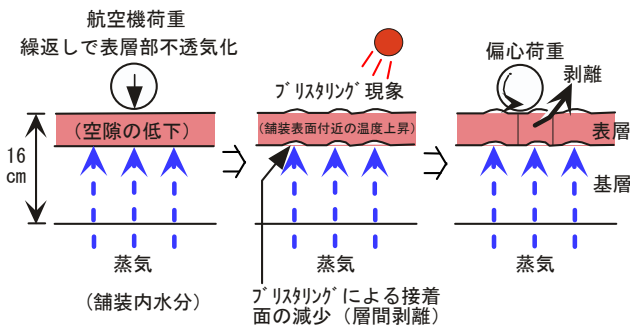
図-6 推定した剥離メカニズム

上記のような調査結果をもとに、名古屋空港における滑走路等の損傷は、図-6に示すように舗装内水分、舗装内温度、表層部分の不透气化の3要素によりブリスタリングが発生したと推定した。具体的には、①アスファルト内の空隙低下により表層が密閉化され、同混合物中に水分などが閉じ込められ、②とりわけ夏の暑い日などの温度上昇によって舗装内に生じた蒸気が逃げることが出来ず層間が膨れあがる。③そうした層間の接着面が減っ

た位置に航空機の水平荷重が作用したことにより表層材の剥がれが生じる、と推定した。

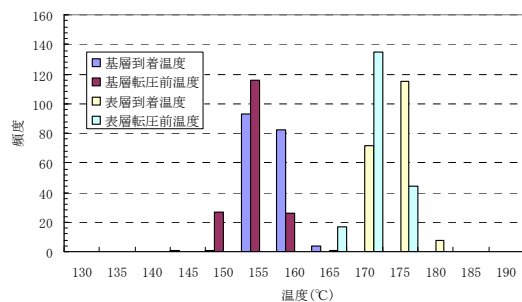
図-8 混合物搬入時、敷均し前温度 (中温化材無)

そのため、名古屋空港では、16cmの層厚化施工を実施した誘導路部を対象にアスファルト混合物の温度を低下させるため中温化材を用いた。中温化材を用いない場合と用いた場合の混合物搬入時温度、敷均し時温度を示したのが図-8、図-9である。これより、中温化材採用により約30℃の温度低減効果があることが確認された。
