## ライフサイクルマネジメントを考慮した栈橋式構造物の維持補修の検討

## Examination of Maintenance and Repair of Pier type structures which considered Life Cycle Management

足立雅樹\*・深海正彦\*\*・宮島 正悟\*\*\*

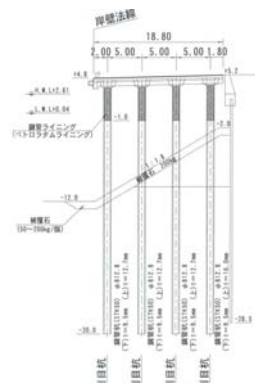
表-1 局部腐食の実態

管内の栈橋の鋼管杭で局部腐食が報告された名古屋港金城ふ頭について、局部腐食の実態を整理した。局部腐食の実態は表-1に示す通りで、N.P. -1.0m直下で428本のうち10本で腐食による貫通孔(以下、腐食穴)が見られた。また、発生位置は、海側1列目杭で9本、2列目杭で1本であった。さらに、平均干潮面よりも上の部分

には塗覆装がなされているものの、海中部には電気防食が施されておらず、局部腐食は、この塗覆装下に発生していること等が確認された。

<p>水深: -12.0m<br/>経過年数: 30年<br/>電気防食: 無し</p>

| 杭 列 | 腐 食 穴 | 1列目杭 | | 2列目杭 | 1=3.2mm | 3列目杭 | | 4列目杭 | 1=3.2mm | <ul style="list-style-type: none"> <li>鋼管杭の腐食による貫通孔(以下、腐食穴)が10本発生していた。</li> <li>発生位置は、海側1列目杭で9本、2列目で1本であった。</li> <li>発生深度は、ペトラタムライニング直下(-1.0m直下)であった。</li> </ul> <div style="display: flex; justify-content: space-around;">

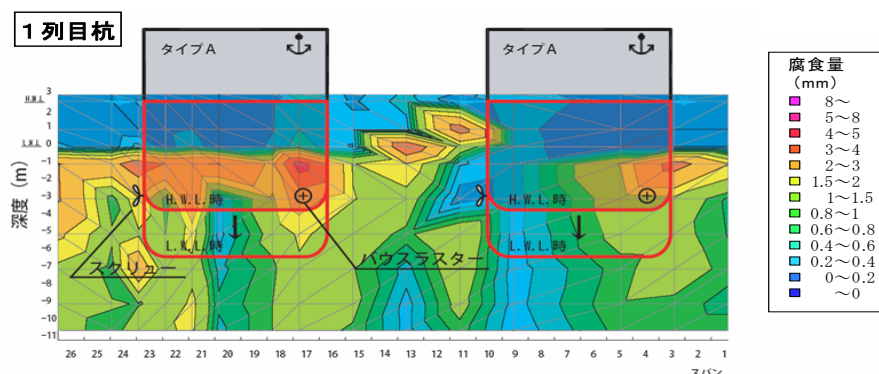
腐食傾向を把握する方法としては、既往の肉厚測定結果から平均腐食量をコンター図に示すものとした。その一例として、図-1に1列目杭について平均腐食量と着船

頻度の高い船を示す。コンター図と船舶の着船状況を照合した結果、船舶位置と腐食量の大きい箇所は一致している傾向が見られた。この結果から、局部腐食の発生原因のイメージを図-2に示す。局部腐食の原因は、船舶のスクリー、ハウスラスタ等の影響により酸素供給量が増えたこと、また、これらの噴流によって生じる流体の衝突によって、離着岸時に鋼材表面に付着している錆を除去し、船舶が着岸していないときに、再び錆が生じることを繰り返すことによって、局部腐食が発生したものと思われる。

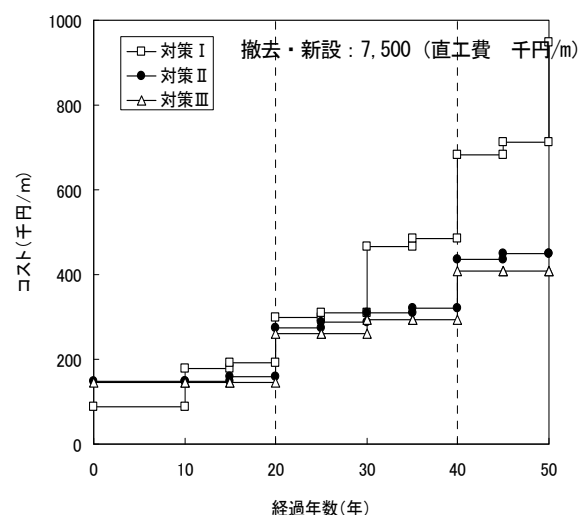
図-5 LCC の算定結果

図-5 から、20 年程度と予定供用期間が短ければ、経年的に劣化箇所を補修するという対策も有り得るが、長期になるにつれて、電気防食工法(流電陽極方式)を実施する方が経済的であることがわかった。現在、平均干潮面以下の防食対策は、電気防食が標準となっている。本事例では、LCC の観点からこれを再認識する結果となった。また、予定供用期間が長期の場合、わずかではあるが鋼板溶接工法併用の対策Ⅱよりも、RC 被覆工法併用の対策Ⅲの方が有利となった。ただし、これらの判断は、詳細な腐食状況、施工性などを考慮して判断する必要がある。

- (3) 20 年程度と予定供用期間が短ければ、経年的に劣化箇所を補修するという対策も有り得るが、長期になるにつれて、電気防食工法(流電陽極方式)を実施する方が経済的となることがわかった。
