## 防波堤堤頭部付近の洗掘とその対策

村上敏幸\*・三井道雅\*\*・加藤利弘\*\*\*

宮崎空港の防波堤の南側先端部前面において、局所的な洗掘が発生しており、防波堤本体への影響が懸念されている。そのため、複雑な海底地形とその要因（波浪・潮流）を明らかにした上で、洗掘の状況と堤体の安定性を分析している。本論文は、その取り組みや成果の一部について紹介したものである。

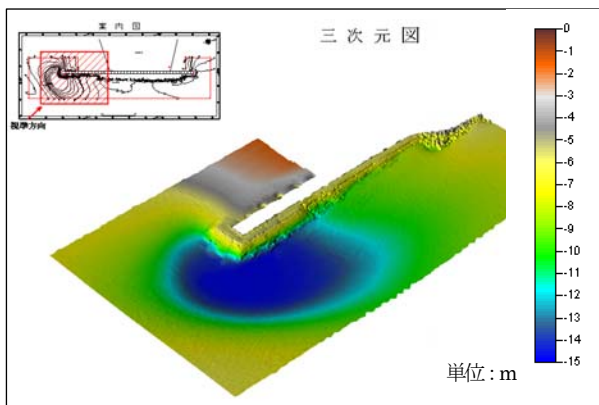
宮崎空港南防波堤の沖の海底地形は、従来から洗掘・堆積を繰り返していたが、平成18年度の深浅測量の結果、直径100m、最深部-15m（周辺地盤は-8m程度）の洗掘が確認された（図-1参照）。その後の最新の深浅測量調査の結果（平成19年9月測量）では、最深値が-16.6mとなっており、防波堤前面の洗掘は回復していない。宮崎空港南防波堤は、空港用地への越波抑制の機能を有しており、洗掘により堤体が被災を受けた場合は空港の供用へ与える影響が大きいため、早急な対応が必要となっている。本論文は、南防波堤先端部において生じている複雑な海底地形をもたらす要因を解明するとともに、堤体の安定を保つための洗掘防止対策の取り組みや成果の一部について紹介したものである<sup>1)</sup>。

図-1 南防波堤沖側の洗掘孔（平成18年7月測量）

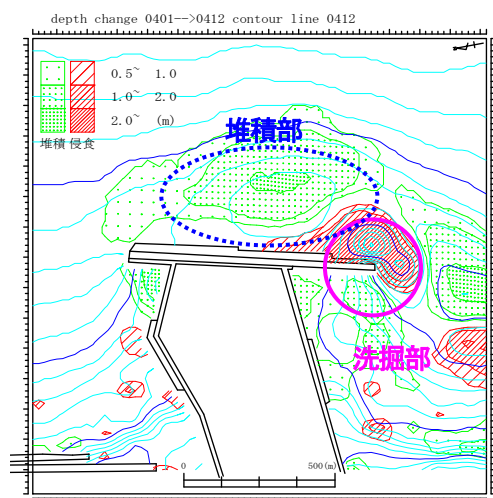
南防波堤付近では、以下の①～⑤の期間で洗掘が確認された。①1993 年 2 月～1994 年 1 月、②1997 年 2 月～1997 年 12 月、③1999 年 2 月～2000 年 3 月、④2004 年 1 月～2004 年 12 月、⑤2004 年 12 月～2006 年 2 月 (図は直近の④と⑤を表示)。

南防波堤付近で洗掘部が形成されると同時に、防波堤前面沖側に堆積域が形成される。洗掘が発生した翌年には、洗掘部が堆積し埋め戻される場合が多い。

図-4 2004 年 1 月～2004 年 12 月

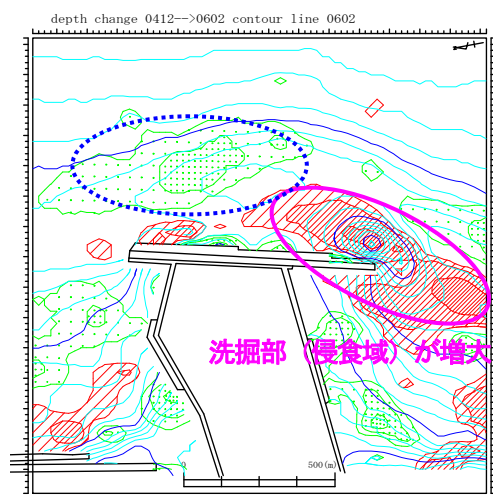
図-5 2004 年 12 月～2006 年 2 月

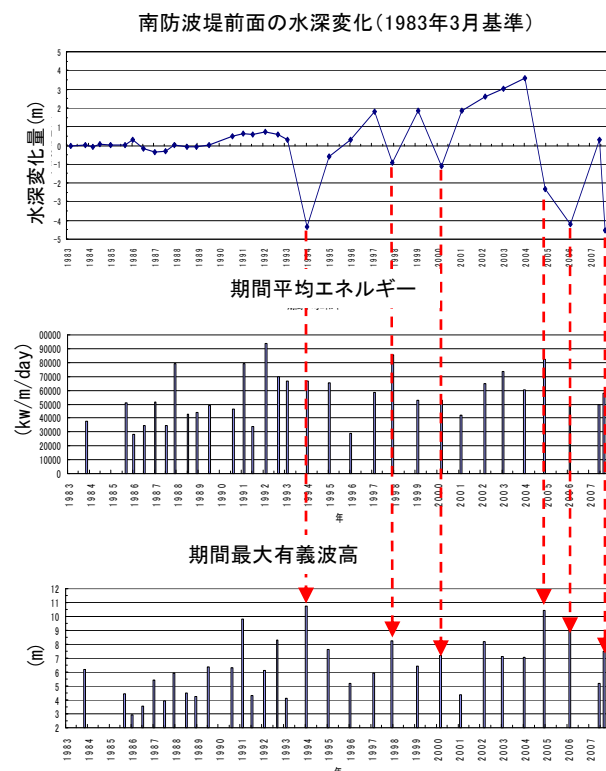
図-6 に洗掘箇所の平均水深の経時変化に、各測量期間における波エネルギーの総量、期間中の最大有義波高を合わせて示す。洗掘箇所では、空港外郭施設整備途中の 1983 年から 1993 年までは水深変化が軽微であるの対

して、1994 年に水深が 4 m 以上深くなってから最近までは、高波浪に対応して洗掘が生じている。

図-6 洗掘箇所の水深変化と波浪出現状況の関係

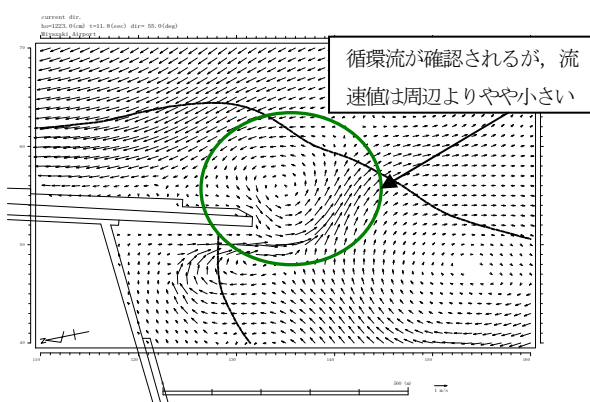
計算結果より、南防波堤前面では反射波の影響により空港護岸部に比べて波高が高い。空港の南側海浜部では沿岸方向北向きの強い海浜流が発生し、南防波堤端部まで到達している。南防波堤端部では、南側海浜流とは逆方向（南方向）の局所的な流れが生じる。

台風等の高波浪時に海底の土砂が巻き上げられ、海浜流により輸送される。構造物の端部では、特に流れが強くなるため、局所的な洗掘が発生する（図-8）。

図-8 海浜流分布図（南防波堤付近）

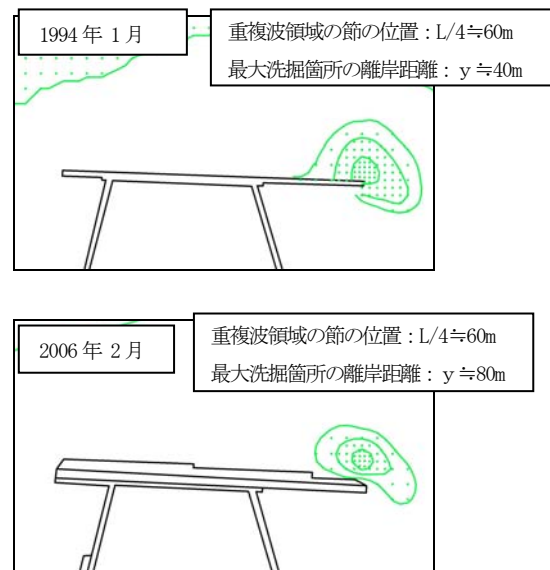
洗掘発生時の高波浪条件では、周期が 12 s 程度となる場合が多く、その場合の洗掘が生じる節の位置は防波堤から 50~60m 程度となる。

南防波堤は、前面に消波ブロックが設置されていないため反射の影響が大きく、防波堤前面での重複波領域での洗掘が発生している可能性がある。最大洗掘深が発生している場所と重複波の節の位置（ $L/4$ ）を比較してみると、概ね両者の位置は一致している（図-10）。

図-10 洗掘位置と現地の最大洗掘箇所の関係

洗掘への対応方策としては、反射波を抑制する方法と洗掘を発生させない方法、基礎の変形を制御する方法が考えられた。基本的には反射波を抑制する方法とした。

直立部の前面に消波ブロックを設置する方法は、最も有効であると判断された。消波ブロック設置により衝撃砕波の発生防止も期待出来る。また、消波工は周辺地形への影響も少ない。なお、消波ブロックを設置する場合は、法先の洗掘防止対策工が必要である。

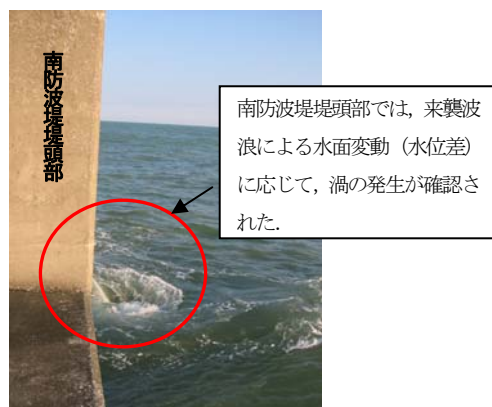
南防波堤端部では局所洗掘で示したように、水粒子による速い流れとそれによる渦が発生していることが推定される。現地視察時にも、小さいながらも南防波堤堤頭部での渦の発生が確認された（図-11）。高波浪時には、この渦の規模も大きくなり、その影響で海底の土砂が巻き上げられ洗掘が生じていることが推定される。

図-11 南防波堤堤頭部における渦の発生状況
