## 消波ブロック衝突による防波堤ケーソンの損傷対策技術の開発

Development of Anti-Damage Measure Technology of a Caisson-Type Breakwater Covered with Wave-Dissipating Blocks

市村正春\*・志賀正夫\*\*

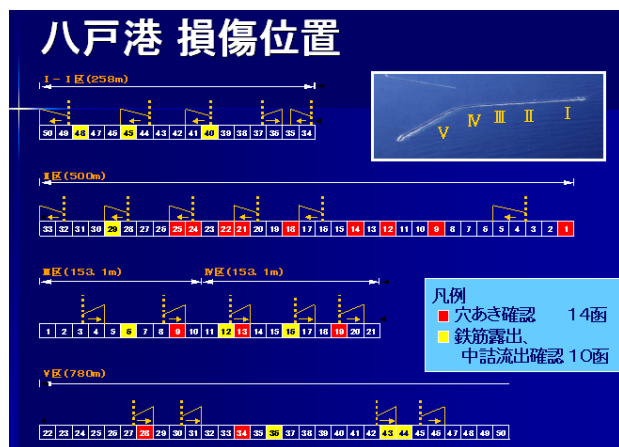
図-2 八戸港外港地区防波堤(中央)損傷位置平面図

損傷を受けたケーソンの割合は、調査対象100函に対して損傷24函(24%)であり、消波ブロックの施工端部では全数40函に対して損傷13函(33%)となっており、消波ブロックの施工端部において被害が多く見られる。

- 注) 1. オレンジ色の点線は、消波工の施工端部を示す。  
2. 消波工施工端部の法線方向の法面にかかるケーソンを施工端部の函数としてカウントした。

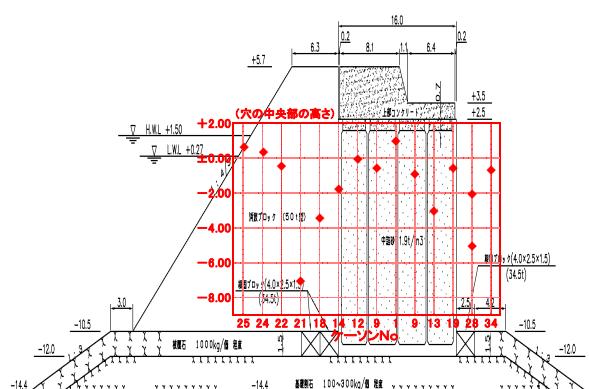
図-3 八戸港外港地区防波堤(中央)損傷位置断面図

波力作用の大きい水面付近で被害が多く見られる。

- 注) 1. 横軸：ケーソン No, 縦軸：水深位置

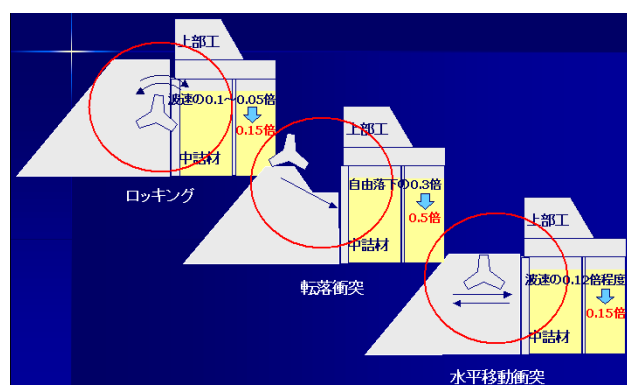
図-4 消波ブロック衝突のメカニズム

（独）港湾空港技術研究所の実験では、消波ブロックは、施工端部や上層部で上の押さえがなく動きやすい状態である場合に、そこに波力が作用して「ロッキング」「転落衝突」「水平移動衝突」等のパターンでケーソン前壁に衝突すると考えられた。

衝突速度は、ロッキングで波速の0.05～0.1倍、転落衝突で自由落下の0.3倍、水平移動衝突で波速の0.12倍程度となっており、安全側の値として、ロッキングおよび水平移動衝突の場合は波速の0.15倍、転落衝突の場合は落下速度の0.5倍の衝突速度が提案されている。

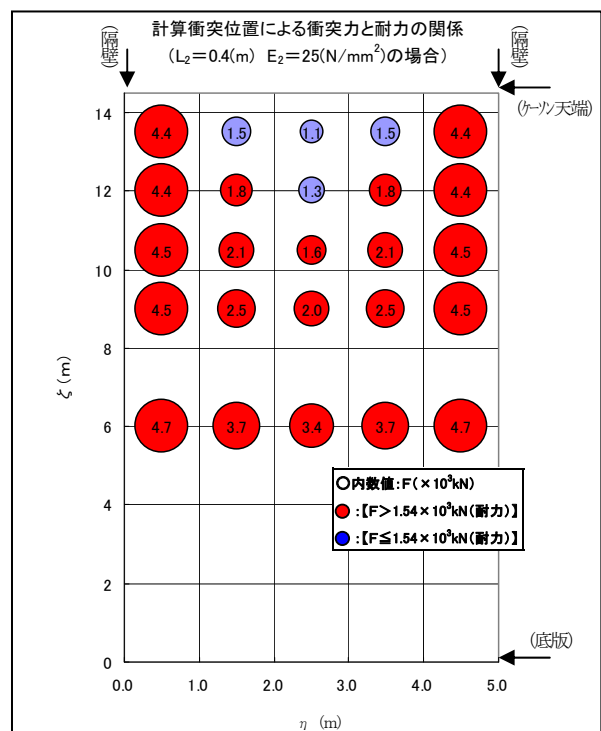
図-8 消波ブロック衝突力とケーソン前壁部材耐力 (八戸港)

部材耐力(押し抜きせん断耐力)算定結果:  $V_{pcd}=1.54 \times 10^3 \text{ kN}$

曲げの影響、隔壁部の押し抜きせん断耐力の評価等の課題は残っているが、施工端部である、断面の上部にあって上からの押さえがない等、消波ブロックが不安定な状態にある時、消波ブロックの衝突によりケーソン前壁が損傷(穴あき)し得ることが力学的にも確認された。
