圧密沈下で受梁が損傷した直杭式PC桁栈橋の改良について

青森港の本港地区岸壁(-10m)は、東北地方で初めて大型旅客船に対応した施設であり、平成15年8月に供用が開始された。この岸壁の構造形式は、直杭式PC桁栈橋である。平成21~23年の維持管理調査時にPC桁の受梁にひび割れや浮き・剥離が確認された。この原因は、栈橋の沈下によるものと考えられたが、栈橋が沈下する要因について検討する必要がある。本稿は、この栈橋の損傷要因である栈橋の沈下を調べるため、圧密沈下解析による杭の沈下の検討等を行った結果を報告するものである。
キーワード：直杭式PC桁栈橋、劣化(損傷)要因、圧密沈下解析、補修・補強工法

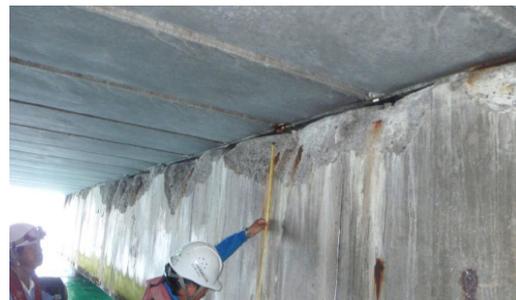
この岸壁は平成15年8月より供用が開始され、岸壁延長が340m(取付部 両端30m含む)、対象船舶が3万トンで、構造形式は直杭式PC桁栈橋である(図-1参照)。供用開始から約6~8年経過後の平成21~23年に維持管理調査を行った際、受梁にひび割れ等が確認された(写真-2参照)。また、栈橋と陸上部の間に段差が生じていた。この主な要因は、栈橋の沈下によるものと考えられた。しかし、今後の補修・補強工法等を選定する上で、栈橋が沈下する要因について検討する必要があると考えられた。

写真-2 受梁(可動支承部)のコンクリート剥離状況

の撤去も併せた工法の選定が必要と考えられた。補修工法は、今後、地盤の残留沈下量が小さいと予測されること、及び施工性や経済性の観点から、施工後の乾燥収縮が少なく、既設コンクリートへの接着性が高いポリマーセメントを用いた断面修復工法を選定する方針とした。また、PC桁の遊間が狭いため、可動部を100mm広げることとした。

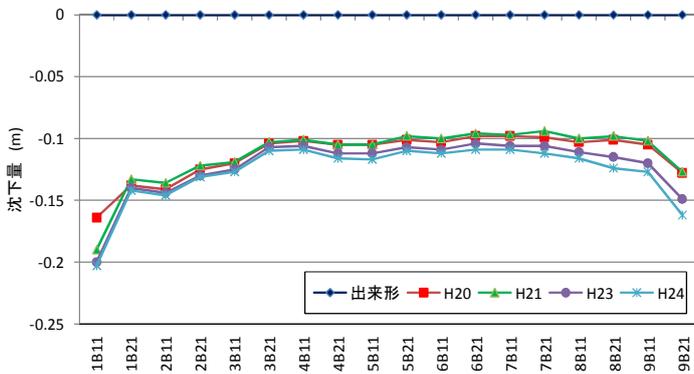
図-2 栈橋ブロックの経年沈下量

栈橋ブロックの沈下量の経年変化を図-2に示す。この結果から、栈橋がブロック間で最大10cm以上不等沈下しており、特に栈橋両端の沈下量が大きいことがわかる。栈橋の受梁の劣化(損傷)(以下、損傷)状況を見ると、沈下量の大きい箇所の損傷が目立った。

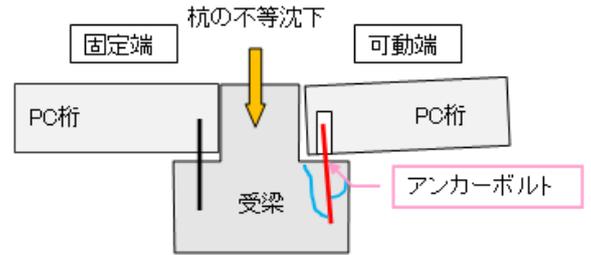
図-3 可動支承部の損傷イメージ

栈橋の沈下は、杭が沈下することで生じたと考えられる。杭の沈下に伴い受梁も沈下し、図-3に示すように、可動支承部の遊間(21mm)がなくなり、アンカーボルトに異常な力が伝達され、受梁内部から損傷したものと考えられた。

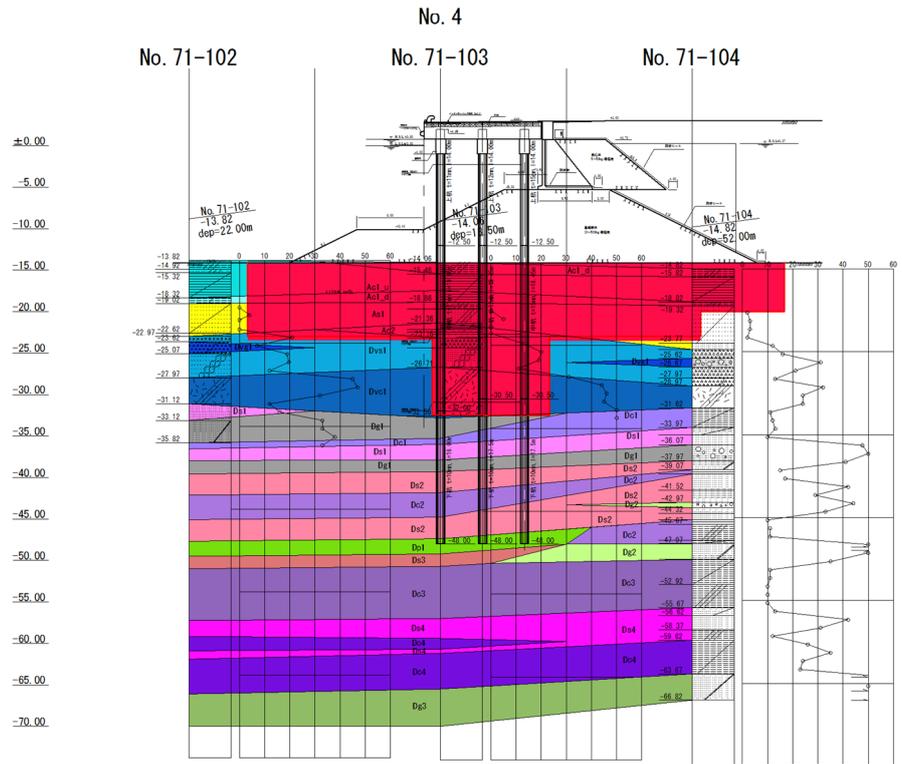
図-5 土質柱状図

杭の沈下の原因究明のため、栈橋の沈下が観測されてから沈下が大きい箇所をチェックボーリングを実施し、過去の土質条件の資料を整理した結果を図-5に示す。青森港の地盤は表層10m程度が緩い沖積層で、それ以下は強度が非常にばらつく洪積層となっている。

しかし、図-5に示すように、設計時のボーリングより中間支持層の層厚が薄く、杭の根入れ下端以下の洪積層の強度も小さいことがわかった。杭の支持力不足や洪積層の圧密沈下(によるネガティブフリクション)を検討する必要があることが分かった。

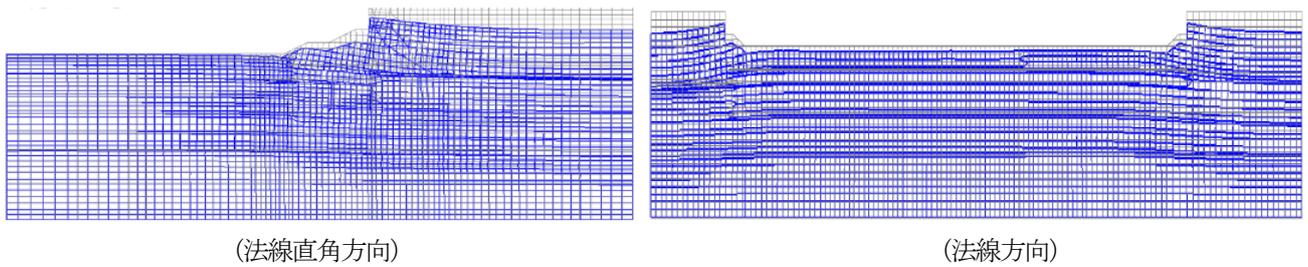
図-8 最終変形図

圧密解析結果として最終変形図(背後埋立竣工(H21年度)から50年後)を図-8に示す。法線直角方向をみると、栈橋全体が沈下しており、特に陸側の沈下が大きい。法線方向は、両端の沈下量が大きく、計測データと合致した結果となった。

以上の結果から、鋼管杭下端上方の沈下により、ネガティブフリクションが生じ、併せて、杭下端下方の地盤が不等沈下したことにより、想定を越える杭の沈下が生じたものと考えられた。

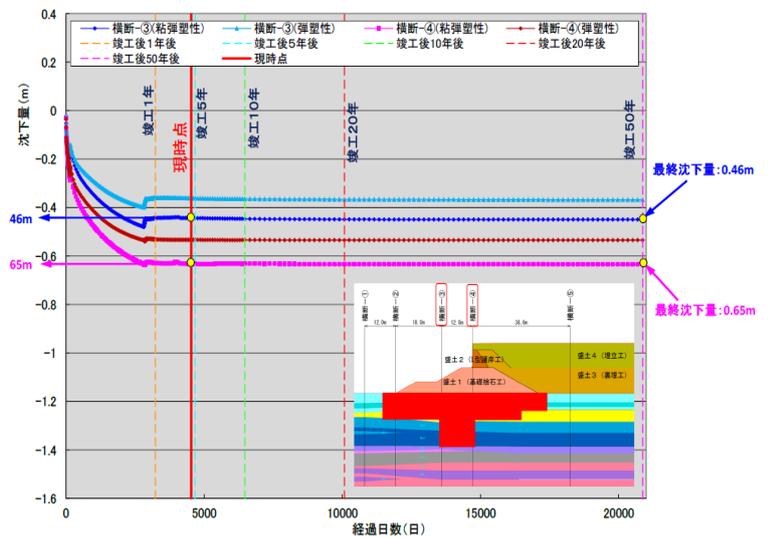
図-7 沈下量の経年変化例

横断方向の沈下量の経年変化の例を図-7に示す。この結果から、竣工後1年経過時点では、沈下は安定しており、最終沈下量は、45cm程度であった。また、青森県が実施した沈下板の計測結果と比べた結果、同程度の沈下量となっており、計算結果の妥当性が確認できた。
