# リプレイサブル床版に関する事後評価

リプレイサブル栈橋は、個々の床版が取り外し可能で劣化した床版のみ交換修繕できる構造である。また、栈橋下面の点検を陸上から行うことができ、その費用や時間を削減できるとともに、その安全性の向上が可能となる。そのため、平成 28 年 11 月に港湾技術パイロット事業として選定され、伏木富山港(新湊地区)岸壁(-12m)の 75m 延伸事業において、上部工の一部で現地実証試験が実施された。その結果を踏まえ、令和元年度にリプレイサブル床版 (リプレイサブル栈橋としてのプレキャスト床版) の性能評価が行われ、その概要は本センター論文集 No.20(2020)で報告されている。本稿では、その際に課題として残っていた耐久性に関し、その後のモニタリング結果を受け、検討した事後評価結果について報告する。

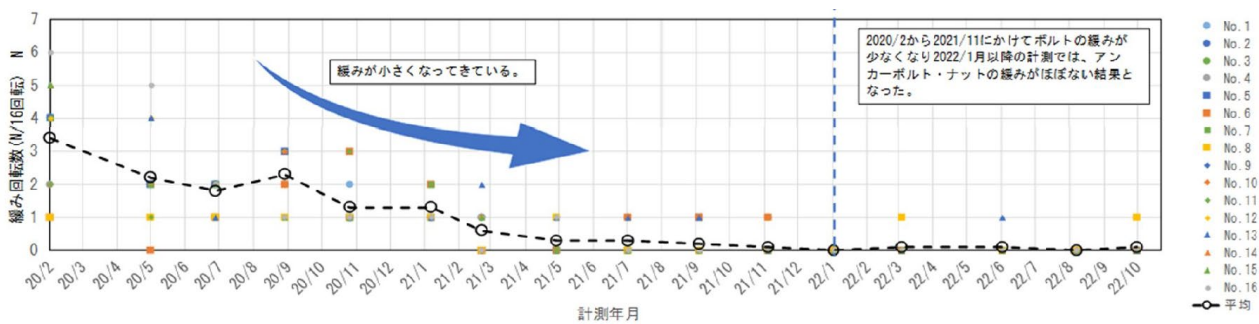
図-6 アンカーボルト・ナットの緩みの計測結果

アンカーボルト・ナットの緩みの計測結果を図-6 に示す。

継続モニタリング当初は、1/16～6/16 回転の緩みが確認されていたものが徐々に収束していき、2022 年 1 月の計測以降は全体的に緩みがほぼ確認されなくなった。ダブルナットの上下間で緩みは無いため、緩みの要因は、ゴム支承の圧縮により座金とナットの間に隙間が生じたことによるもので、供用後、概ね 2 年程度でゴム支承の圧縮は収まるものと判断される。ただし、舗装埋設型座金については、緩みが発生しているものと考えられるが、点検を実施していないため、どこかの時点で点検・締付を実施する必要がある。

- アンカーボルト・ナットの緩み計測結果より、ゴム支承の圧縮によるリプレイサブル床版の沈下に伴い、座金とアンカーボルト・ナットに隙間が生じ、緩みの要因となっていることが確認された。
- アンカーボルト (M30) の締付トルク値として、上段を 120N・m、下段を 140N・m で締付を行う方法は適切であり、再締結したとしても、ひずみ計測結果からボルトに想定外の力が発生することは無いことが確認された。
- 供用から 2 年間程度の締付管理により、四辺単純支持版としての耐久性が確保できると判断された。

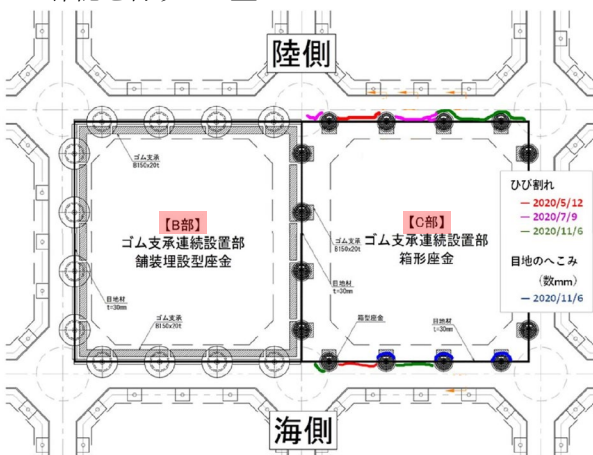
図-7 舗装観察結果

リプレイサブル床版にひび割れが生じていないか目視で確認したところ、図-7 に示すとおり C 部の外側にひび割れ（ヘアクラック）が確認されたが、B 部、C 部ともに、リプレイサブル床版内へのひび割れは確認されなかった。ヘアクラックについては、現状では耐久性に影響しないが、今後の定期点検を通じて確認を行うのが望ましい。

- 舗装観察の結果、床版のずれ及びひび割れは確認されなかった。
- 箱型座金周辺 (床版の外側) において、モニタリング調査期間内にヘアクラックの範囲は広がっていることは確認されたものの、耐久性に影響するひび割れでは無いと判断された。ただし、今後も定期的な目視点検により管理することが望まれる。

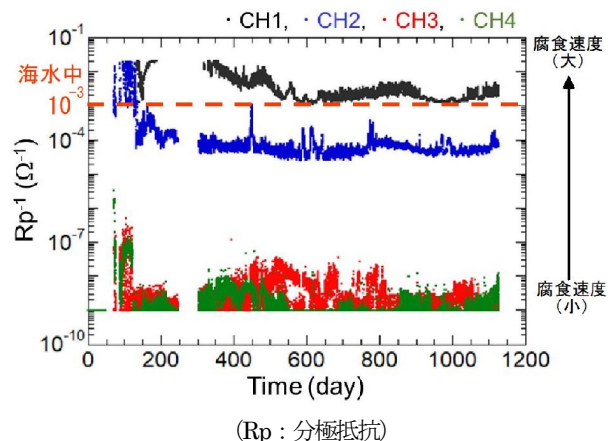
図-9 腐食環境センサーによる測定結果 ( $Rp^{-1}$ )

図-9 に測定開始から終了までの各 CH の腐食速度  $R_p^{-1}(\Omega^{-1})$  の経時変化を示す。座金内部の腐食環境は、概ね海水中 ( $10^{-3}$  レベル) に比べて鋼材が腐食しにくい環境であること、箱型座金内部は、舗装埋設型座金内部に比べて腐食しにくい環境であることが明らかとなった。

箱型座金内部の腐食環境については、腐食減量調査により確認された金属片の腐食速度と腐食環境センサーの計測結果を総合的に判断し、海底土中部と同等の腐食環境が現在も継続されているものと判断できる。

- 箱型座金内部及び舗装埋設型座金内部はともに、腐食環境は 0.03mm/y のオーダーであり、現在も海底土中部と同等の腐食環境が継続されていると判断される。

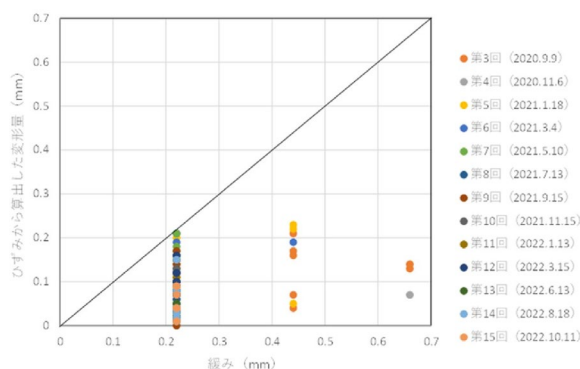
図-10 アンカーボルト・ナットの緩み量と再締付に伴う算出変形量の関係

図-10に示すように、緩み量と算出変形量に相関性を確認することはできないが、緩み量に対して算出変形量は小さいことが分かる。これは、再締付に伴いアンカーボルトに直接的に力が作用したためと考えられ、緩み量

に対して再締付時に発生したひずみは小さいため、想定外の外力では無いと判断される。

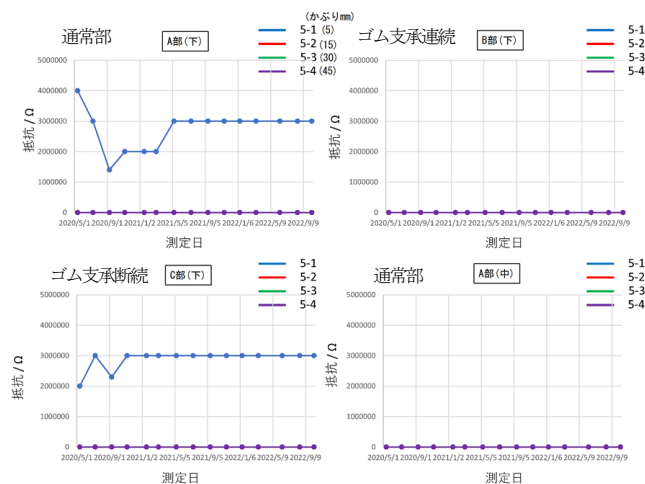
図-12 CS5 測定結果

測定結果を図-12に示す。高い抵抗を示したA部(下)5-1及びC部(下)5-1 (それぞれ、かぶり 5mm に相当) では鉄線が切れたために高い抵抗を示し、塩分がある程度浸入したと判断される。その他の箇所に関しては、抵抗が低い状態であり、鉄線が切れておらず、CS5 が測定可能な塩分濃度に達していないと判断される。

CS5 の計測は正常と判断でき、下段に設置したCS5 の表面から 5mm の位置を除く箇所については、塩分濃度が所定の状態まで達しておらず、コンクリートは健全な状態であると判断される。

- CS5 の調査結果より、梁の下段 (図-11 参照) に設置したセンサーの表面から内側へ 5mm の位置以外については、塩化物イオン濃度は、設計で想定しているコンクリート中の鋼材の腐食発生限界塩化物イオン濃度には達しておらず、健全であることが確認された。
- ゴム支承の設置方法や座金形式の違いによる腐食環境の違いは確認することが出来なかったため、今後の定期点検等を通じて確認することが望ましい。

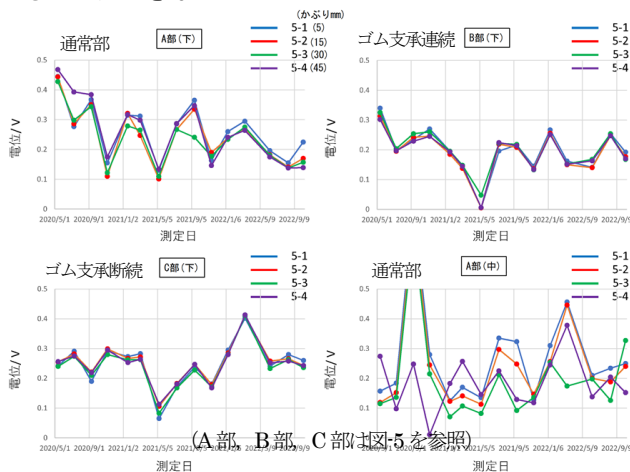
図-14 塩化物イオン濃度計測結果 (コンクリート内部センサー)

測定結果を図-14 に示す。測定日によって計測電位が変動していることが確認できるものの、各測定箇所においてかぶりの差異による計測電位に大きな違いは見られない。当該センサーの基準電極にはステンレス鋼が用いられており、ステンレス鋼は一般的にコンクリート中では比較的安定な電位を示すと考えられたが、ステンレス鋼の基準電位が変化したために正確な計測が行えなかったものと考えられる。

そのため、かぶり量での差異やCS5 計測結果との相関が認められず、結果の信頼性は低く、当初予定していた塩化物イオン濃度の深度毎の経時変化等のデータを得ることはできなかった。
