# 鉄筋腐食量を考慮した海上橋脚の耐震性能評価と対策工法の提案

齊藤 創太\*・佐藤 昌宏\*・石原 晃一\*\*・吉沼 志織\*\*  
平良 譲治\*\*\*・國吉 啓太\*\*\*

\* (一財) 沿岸技術研究センター

石垣市にある人工島(南ぬ浜町)と市街地を結ぶ「サザンゲートブリッジ」は、1993年に供用開始された道路橋であり、2020年の定期点検において、海上橋脚であるP4柱部に複数のひび割れやコンクリートの浮きが確認された。橋脚の劣化状態を詳細に把握するため、鉄筋腐食量調査(自然電位法、はつり調査)を実施した。その結果、現況評価および耐震補強の必要性、対策工法の検討を行い、十分な耐震性能を有していることから耐震補強は不要と判断した。性能(耐久性)確保のためには電気防食工法を対策工法として選定した。

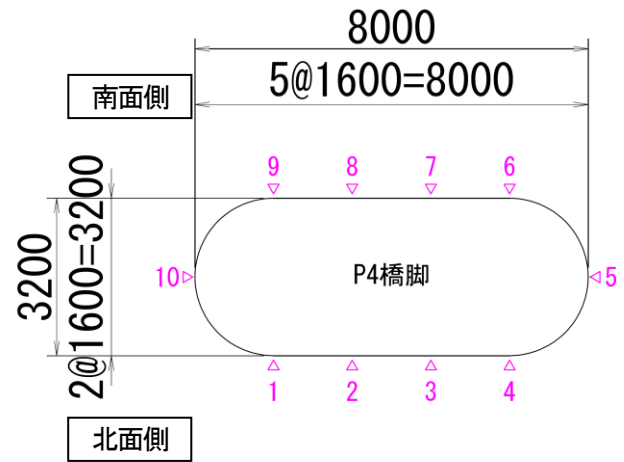
図-1 自然電位測定位置 (平面図)

自然電位法による電位測定を P4 橋脚全面で実施した。測点は橋脚外周半時計周りに約 1.6m 間隔で 1～10 (図-1)、鉛直方向は上部から下部に向かって約 2m 間隔で A～H (図-2) とした。測定結果の ASTM C 876 による評価基準を表-1 に、評価結果を図-2 に示す。測定の結果、海水面に近いほど電位が卑(－)側の値を示し、内部鉄筋が腐食している可能性が高いことが確認された。

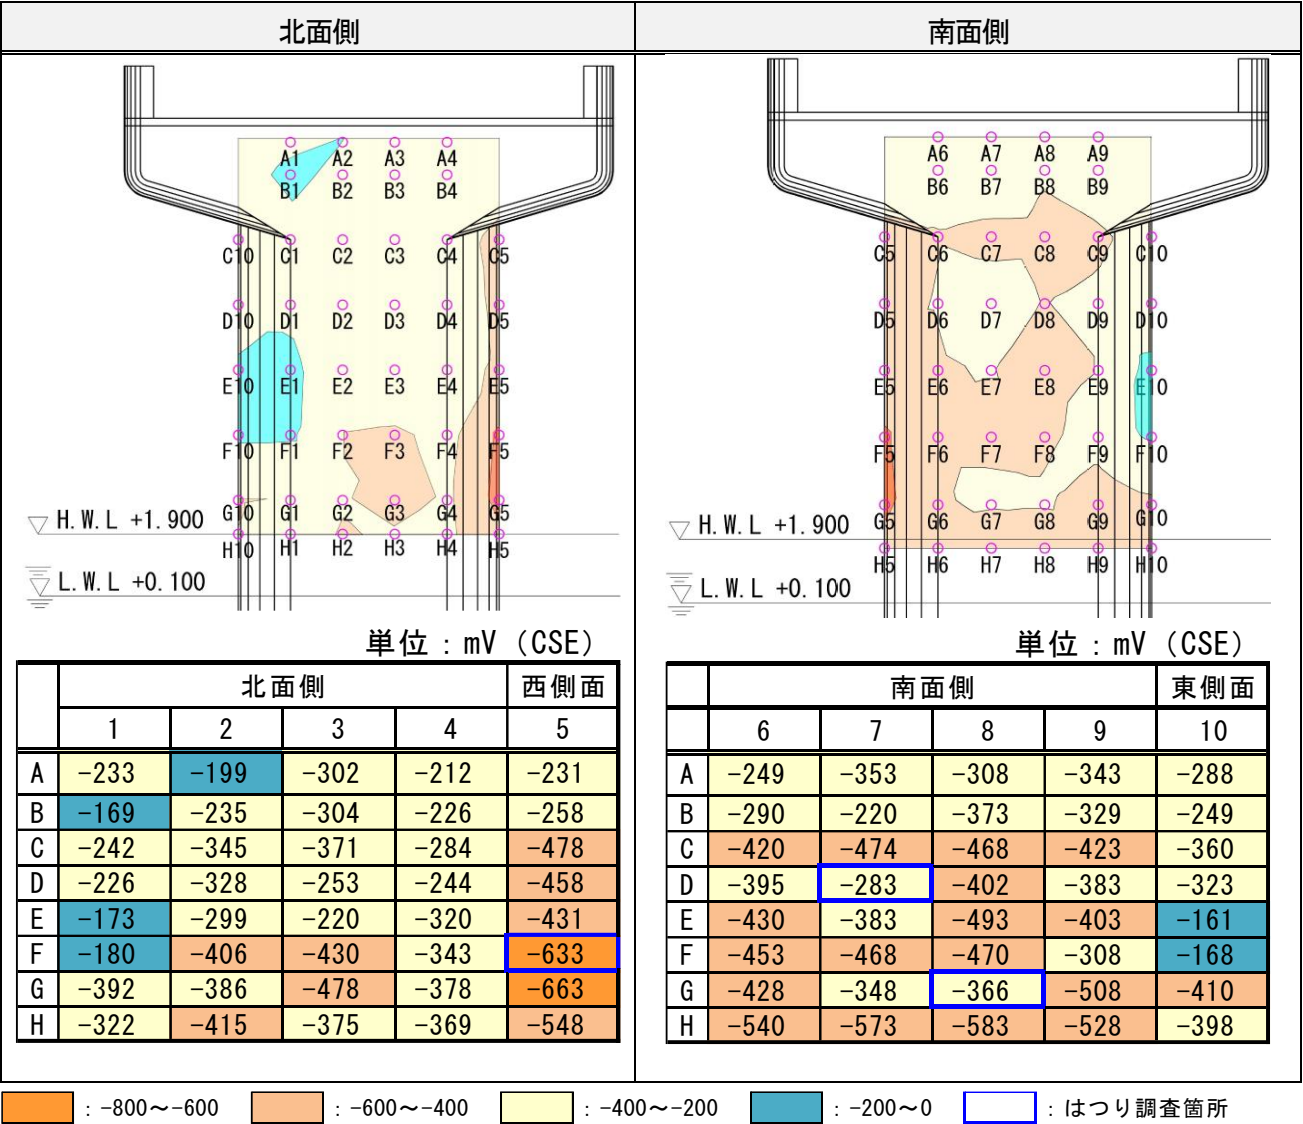
図-2 自然電位測定結果

※ -350mVよりも卑(－)側の値を示した場合、90%以上の確率で腐食あり

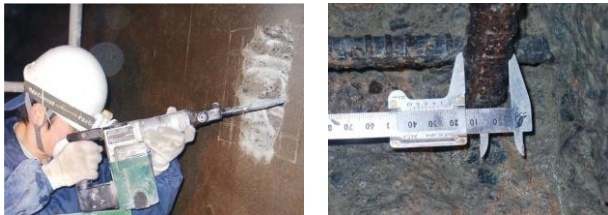
写真-3 はつり調査による鉄筋腐食量調査

自然電位測定を実施した代表地点3箇所(D7, F5, G8)においてははつり調査を行った。電磁波レーダによる非破壊調査で鉄筋の位置を確認後、コンクリートカッターおよびピックハンマを用いて鉄筋を露出させ、腐食状況の外観確認および鉄筋径（ノギスによりリブあるいは節を除いた3箇所を測定した平均値）を測定した（写真-3）。腐食状況はコンクリート標準示方書<sup>2)</sup>に基づき、腐食グレード（表-2）で評価した。また、調査完了後は鉄筋に防錆スプレーを塗布し、ポリマーセメントモルタルで断面を修復した。

はつり調査の結果を表-3に示す。自然電位測定の結果、腐食の可能性が高いと判断したF5およびG8については腐食グレードが厳しい結果となり、最大約10%の鉄筋径の減少が確認された。

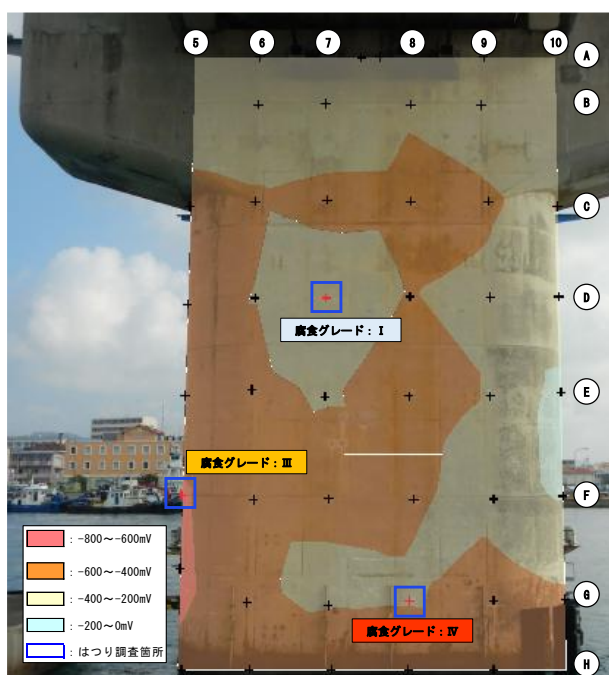
図-3 電位分布とはつり調査による腐食グレード  
(南面側)

自然電位の分布およびはつり調査箇所と腐食グレードを併記した図を図-3 に示す。自然電位の分布と同様に腐食グレードについても海水面に近いほど厳しい結果となり、自然電位法による電位とはつり調査による腐食グレードの傾向が概ね一致した。

を踏まえ、港湾コンクリート構造物補修マニュアル<sup>4)</sup>に記載の補修工法(表-8)を参考に、最も適用範囲の広い電気防食工法を対策工法として選定(橋脚全面に適用)する。なお、コンクリートの浮きが確認された箇所には、浮きをはつり落とした後、ポリマーセメントモルタル等による断面修復工法を併用することとする。

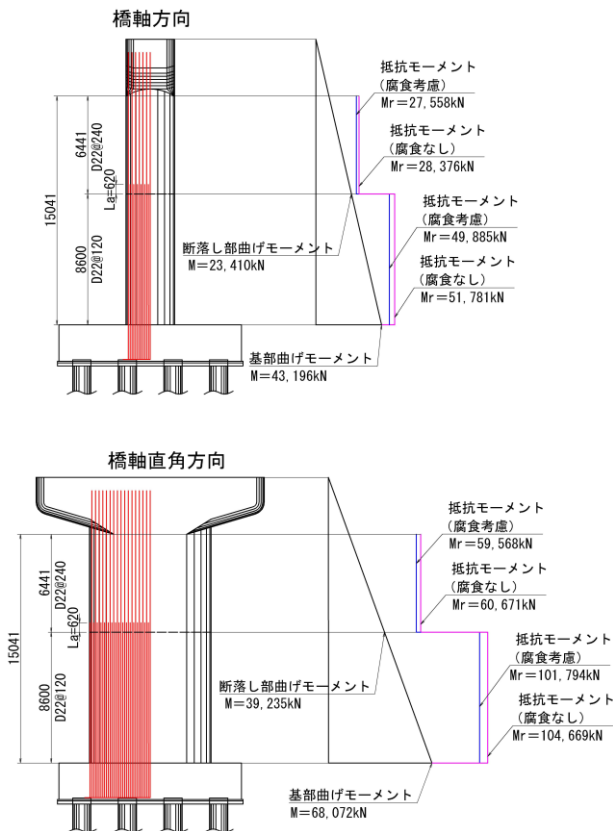
図-5 L1 地震時の曲げモーメント分布図

L1 地震時に P4 橋脚に生じる曲げモーメントと橋脚の抵抗モーメントの分布図を図-5 に示す。ここで、L1 地震は、当初設計と同様に設計水平震度  $K_h=0.17$  とした。同図に示すように、腐食を考慮した場合でも発生曲げモーメントは抵抗モーメントに対して余裕があることがわかる。この理由として、当初設計 (1988 年) 時の鉄筋量は最小鉄筋量で決定されており、発生応力度は許容応力度に対して十分な余裕を有していたことが考えられる。なお、せん断力についてはコンクリートのみに耐力を期待する設計のため、鉄筋腐食の影響は受けないことから、本検討における照査は省略した。
