## 臨港道路(鋼橋)に発生した鋼床版疲労き裂の補修・予防保全対策の検討

近年、閉断面リブ(U リブ)を用いた鋼床版橋梁において疲労き裂の報告が相次いでおり、その補修が道路管理者の課題となっている。臨港道路においても例外ではなく、港湾物流利用という立地特性から交通量に対する大型車混入率が高いため、疲労き裂が発生しやすい状況下にある。本稿は、ある臨港道路の鋼床版ランプ橋で見つかった疲労損傷群に対し、損傷の種類・部位・発生箇所などを整理し原因を分析し、疲労き裂の補修および予防保全対策の検討を行ったものである。

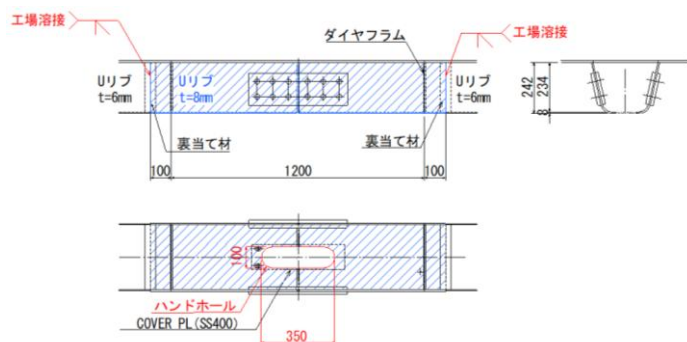
図-3 Uリブ継手部詳細図

- ④縦リブ継手部の増厚: H29道示ではUリブの高力ボルト継手位置におけるハンドホール等の断面欠損に対する増厚は不要とされているが、本橋では継手前後で板継溶接が行われ、Uリブが増厚されている(図-3)。
- ⑤縦リブ継手位置: H29道示では縦リブ継手位置を縦リブ支間(L)の中央範囲(L/2~L/4)以外に設けることを規定しているが、DP1~DP2およびDP9~DP11区間では縦リブ支間中央付近に継手が位置している。
- ⑥輪荷重載荷位置と主桁配置: H29道示では輪荷重直下位置に主桁を原則配置しないとしているが、DP9~DP11区間では輪荷重直下位置付近に主桁ウェブが配置され、垂直補剛材上端部がデッキPLと溶接されている(図-5)。

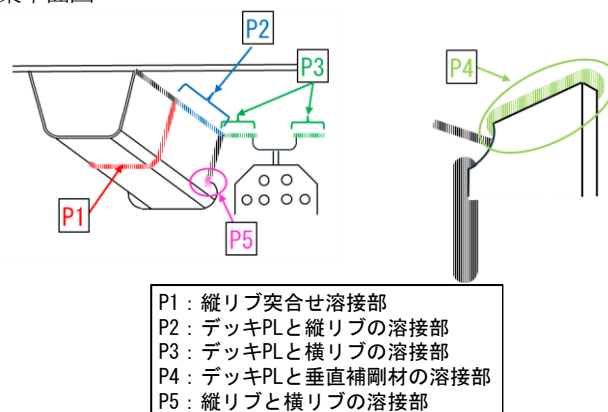
図-4 鋼床版の疲労損傷部位

本橋の鋼床版に確認された疲労損傷部位を、図-44のとおりにP1～P5に類型化し、それぞれの位置での損傷の特徴を整理した。

P1ではDP3～DP4径間でのみき裂が3箇所発生しており、すべて輪荷重載荷位置の直下である。き裂長さは135mm、195mm、250mmであり、縦リブ高さ(260mm)に対する進展率は0.52～0.97に達している。その他にDP10～DP11で塗膜割れが1箇所あるが、き裂の発生には至っていない。

P2ではDP2～DP4区間で4箇所き裂が発生しており、き裂長さはそれぞれ2350mm、724mm、142mm、38mmである。特に最大のき裂は縦リブ支間2980mmの約8割に達している。また、これらは輪荷重直下のUリブのみで発生し、デッキPLへの進展は確認されていないが、一部で縦リブへの進展(最大40mm)が見られる。

P3ではき裂の発生がなく、塗膜割れが数箇所確認されるのみであり、損傷の発生頻度は相対的に低い。

P4では対象区間全体でき裂が発生しているが、特にDP8～DP11区間に集中しており、一部ではデッキPLへの進展も見られる。また、P1およびP2と異なり、輪荷重直下よりも輪荷重近傍位置に多くき裂が発生している。

P5では塗膜割れの発生数が最も多く、箱桁内面で370箇所確認された。しかし、MT試験を実施した10箇所のう

ち、実際にき裂が確認されたのは1箇所のみで、き裂発生率は10%と相対的に低い結果となった。

- (1) P1でのき裂(Uリブの突合せ溶接部)は、⑤縦リブ継手位置が縦リブ支間中央に位置し、かつ④縦リブが増厚されている構造条件と関連している。
- (2) P2でのき裂(デッキPLとUリブの溶接部)は、①デッキPL厚が薄い点(12mm)、②縦リブ支間が大きい点、③溶接部の溶け込み量が不足している点と関連している。
- (3) P4でのき裂(デッキPLと垂直補剛材の溶接部)は、特に発生数が多いDP9~DP11区間において、⑥輪荷重直下および近傍に主桁ウェブが配置され、デッキPLと垂直補剛材が溶接されている構造条件と関連している。

損傷は輪荷重直下のUリブでのみ発生していることから、構造条件と交通状況が主要因と考えられる。ただし、本橋ではき裂はDP3～DP4で3箇所のみであり、発生は限定的である。

損傷の主要因は鋼床版の剛性不足(長い縦リブ支間と薄いデッキPL厚)および交通状況によるものと推定されるが、損傷の発生は4箇所に限定されている。

横リブスカラップと輪荷重載荷位置の関係により応力集中の程度が大きく変化する<sup>2)</sup>ため、本橋では損傷の発生が限定的であると推定される。

同一線上にある多数の垂直補剛材に疲労き裂が生じる可能性が高い<sup>4)</sup>。本橋のDP9～DP11区間はこの条件に合致していることから、構造条件が主要因でき裂が多数発生していると推定される。

本橋では塗膜割れが全体的に分布していることから、損傷の発生原因は、鋼床版の剛性不足と交通状況によるものと推定される。

損傷の発生数は3箇所に限定的であるが、すべてのき裂が縦リブ高の1/2(既往方針の補修閾値相当)を超えているため、当て板補修を実施する。また、P1のき裂は進展すると路面陥没リスクを伴うため、今後新たに確認されるき裂については、長さにかかわらず先端部にストップホール処理を施すこととする。

4箇所(2379mm・746mm)については当て板補修を行う。一方、閾値未満のき裂も、SFRC 舗装施工までの進展抑制のためストップホール処理を実施する。

補修工法としては、上下2車線の交通規制が困難という路線状況を考慮し、規制不要で鋼床版作業を伴わない「スタッドボルトを用いた当て板工法」を採用する。

き裂が未発生であり、発生しても路面陥没等のリスクが低いことから、き裂の先端処理をしたうえで経過観察を行う。

SFRC 舗装による応力低減効果(約15%)を期待できるものの、発生箇所の多さとデッキPLへの進展が見られるき裂の存在を踏まえ、母材への進展が見られるき裂にはストップホール処理を施し、その他はき裂の先端処理をしたうえで経過観察とする。

塗膜割れは広範囲に分布するが、き裂発生率が低く、発生き裂も溶接ビード内に留まっていることから、き裂の先端処理をしたうえで経過観察とする。
