# 可動橋の老朽化調査

## と補修設計について

奈留島可動橋の補修設計事例

株式会社三洋コンサルタント  
設計部 下川 雅史

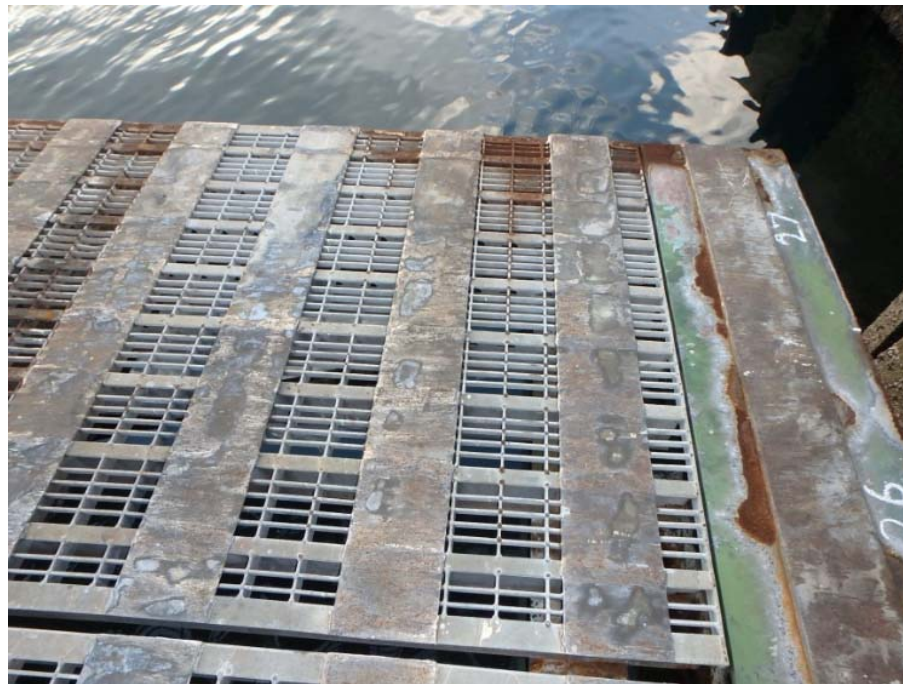
先端グレーチング

- 先端部でタイヤ走行位置に腐食や亜鉛の溶出に伴う白さびが確認された。
- その他、衝突等による変形、損傷は確認されていない。

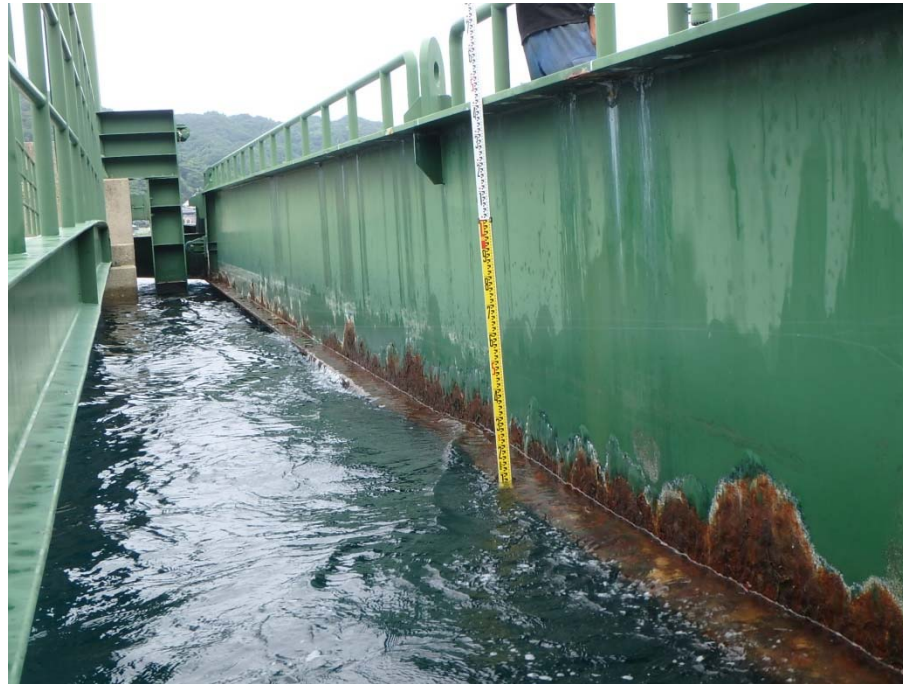
主 桁

- 橋台側の主桁下フランジ上面に、腐食が発生している。
- その他、衝突等による変形や損傷は確認されなかった。
- 腐食部は、防食下地が溶出し、鋼材面が露出している。
- 腐食部周辺には、アルミニウムの溶出による水酸化アルミニウムの白い粉が確認された。

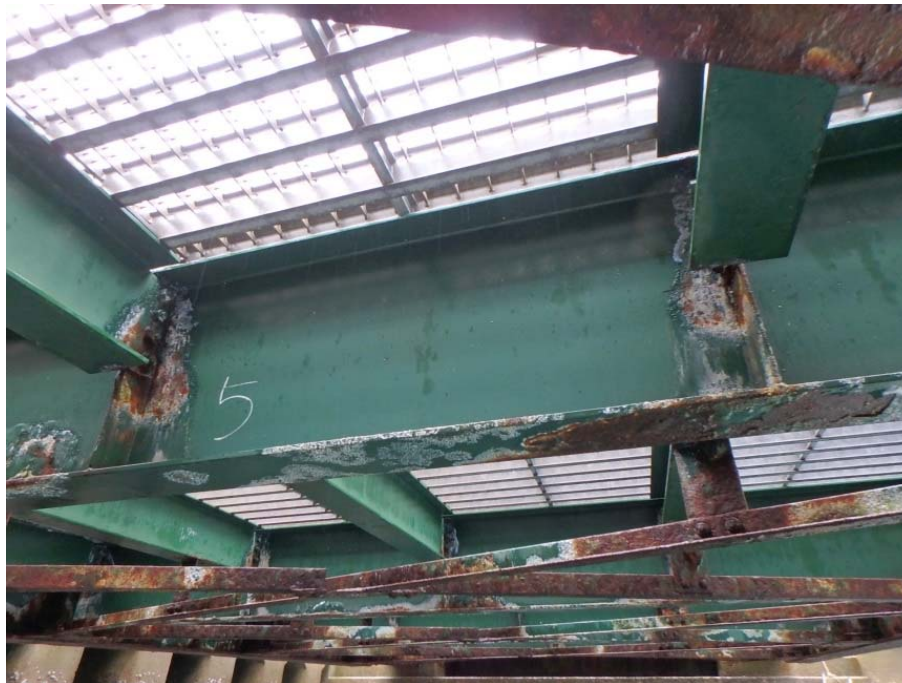
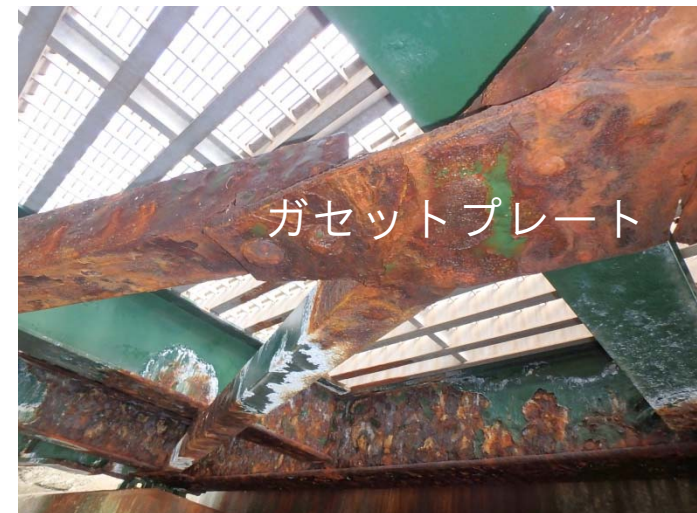
横桁・横構

- 二次部材は、横桁、横構とも塗膜がなくなり、腐食が発生している。
- 部材を連結するガセットプレートに多く腐食が発生し、一部亀裂が生じている。

- 横構については、**亀裂**が認められたことから**部材交換**とした。

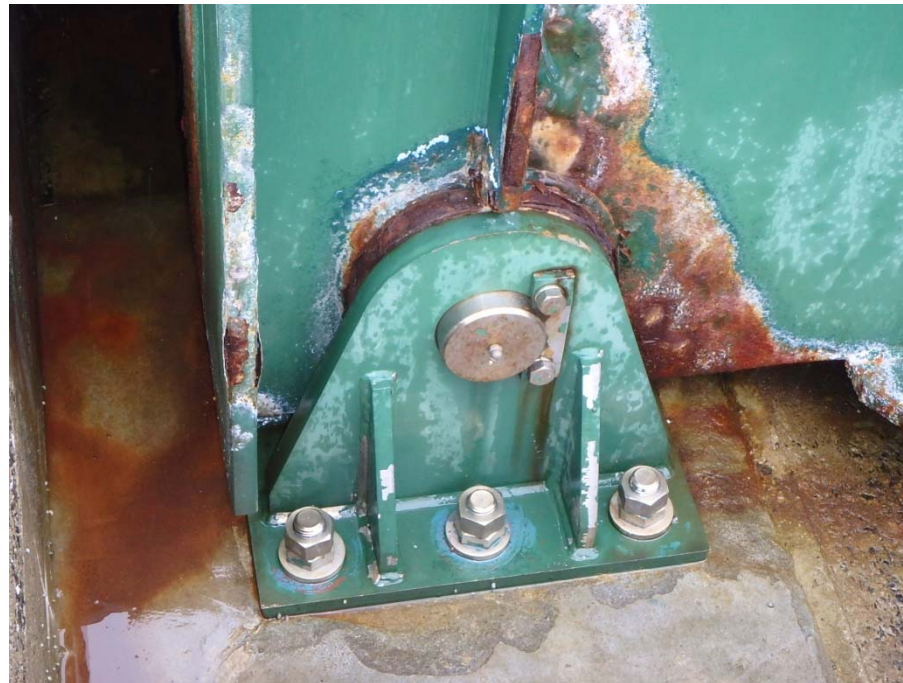
ヒンジ沓

- 部分的な塗装の剥がれやさびが確認されたが、変形、損傷は確認されなかった。

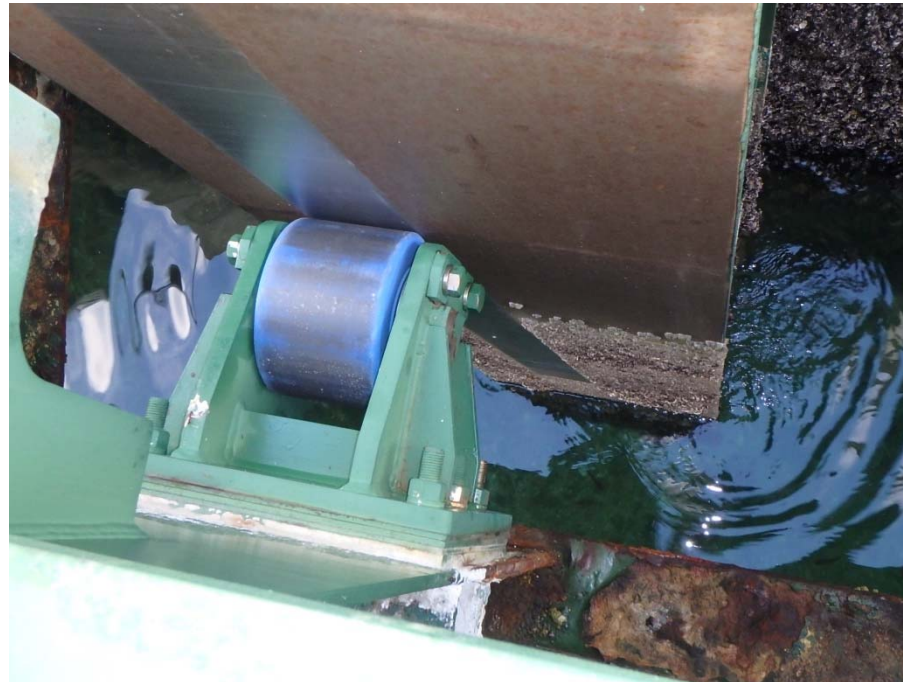
サイドローラ

- 変形、損傷は認められず、ローラからの異音も認められなかった。

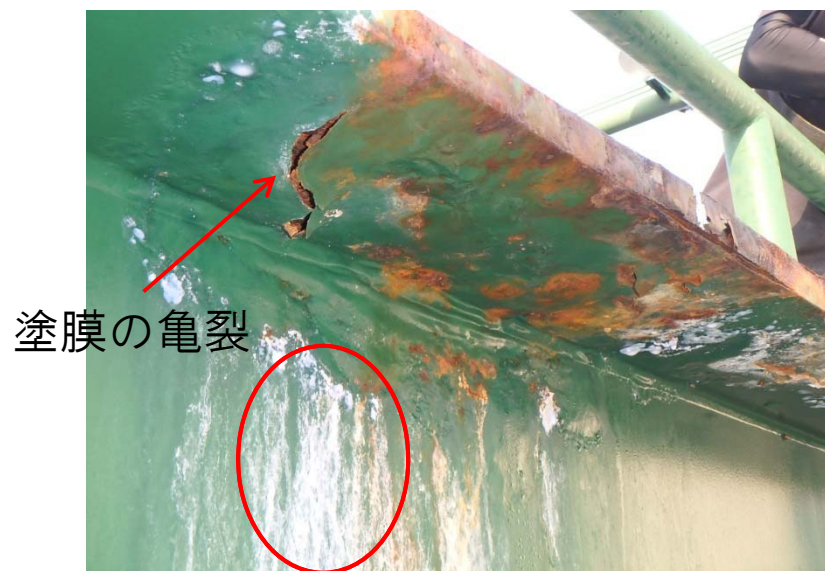
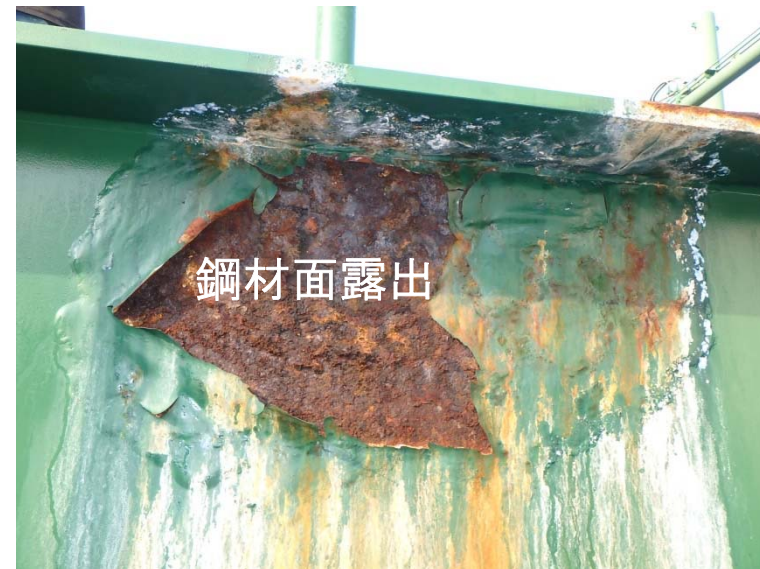
水酸化アルミニウムの結晶

腐食生成物の体積膨張により塗膜が膨れ、塗膜に亀裂が発生。

塗膜に発生した亀裂から腐食因子が侵入。

さらにアルミニウムと反応することで溶射被膜がなくなり、鋼材面が露出し母材が腐食。

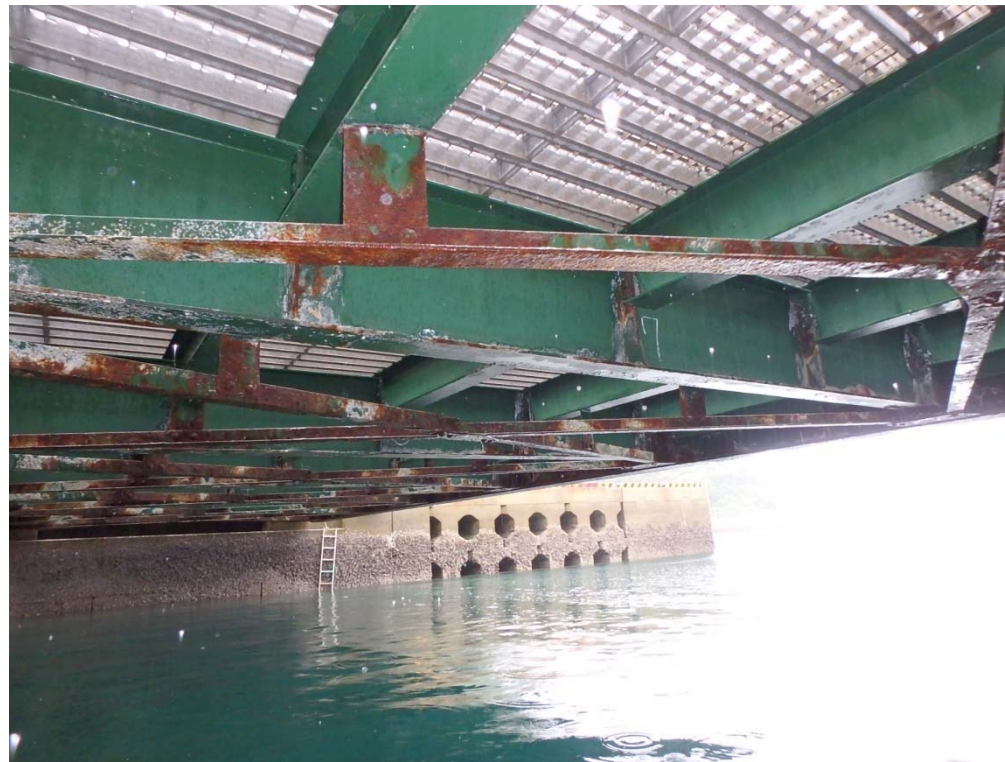
波または、浮遊物の衝撃により、防食被膜の剥離が生じ腐食が発生した可能性が考えられる。

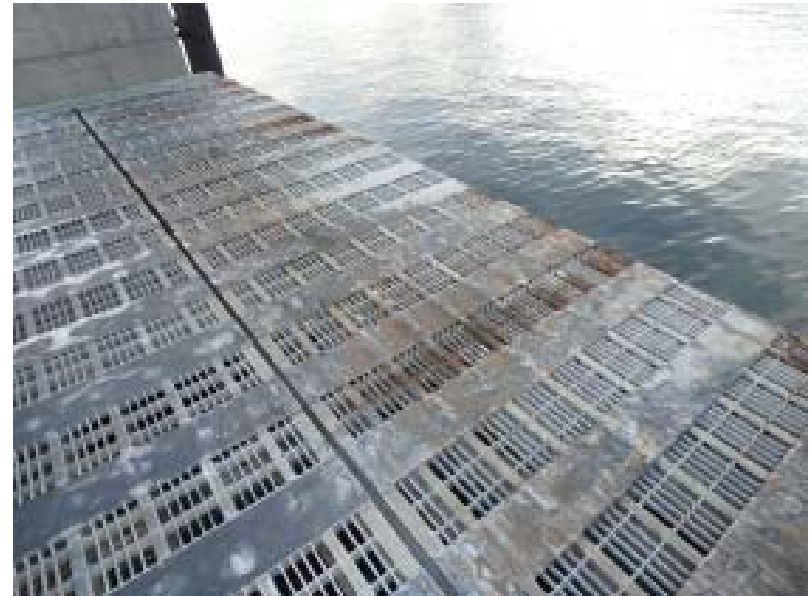
| 部位 | 部材 | 材料 |
| 床版 | 床版 | グレーチング |

| 損傷の種類 | 発生原因 |
| 防食機能の低下 | 車両通行によるめっき層の摩耗 |

| 対策工法 | 使用材料 |
| 部材取り換え | グレーチング<br>(溶融亜鉛めっき) |

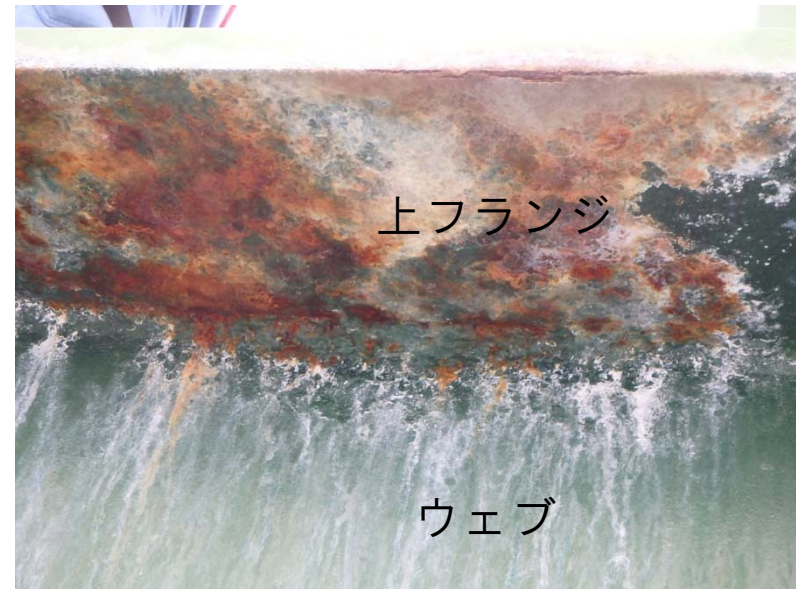
| 部位 | 部材 | 材料 |
| 主桁 | 上フランジ | SM490 |

| 損傷の種類 | 発生原因 |
| 腐食 | 保護塗装の経年劣化による溶射被膜の消失 |

設計：28.00mm

実測：27.41mm (0.045mm/年)

腐食量=0.59mm<許容腐食量=1mm

| 対策工法 | 使用材料 |
| 塗装塗替 | 海洋厚膜エポキシ樹脂塗装 IM-A |

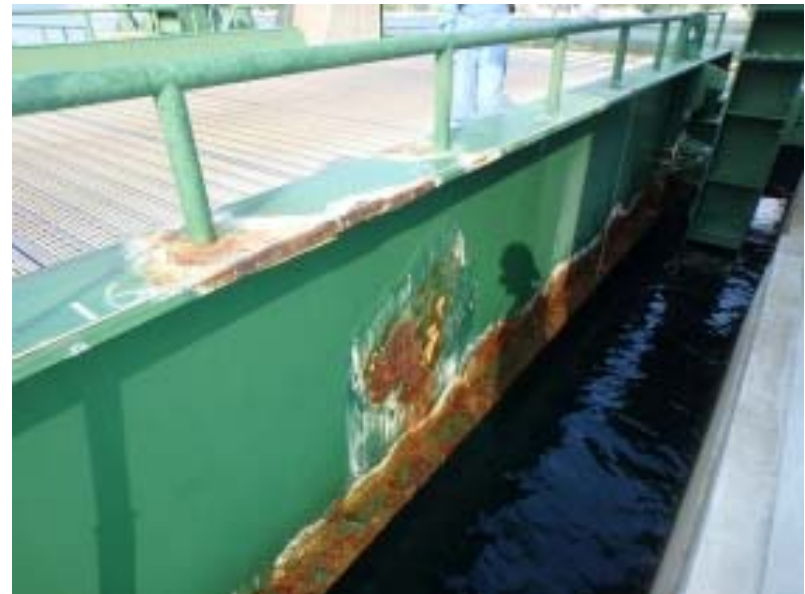
| 部位 | 部材 | 材料 |
| 主桁 | ウェブ | SM490 |

| 損傷の種類 | 発生原因 |
| 腐食 | 保護塗装の経年劣化による溶射被膜の消失 |

設計：9.00mm

実測：8.25mm（0.058mm/年）

腐食量=0.75mm<許容腐食量=1mm

| 対策工法 | 使用材料 |
| 塗装塗替 | 海洋厚膜エポキシ樹脂塗装 IM-A |

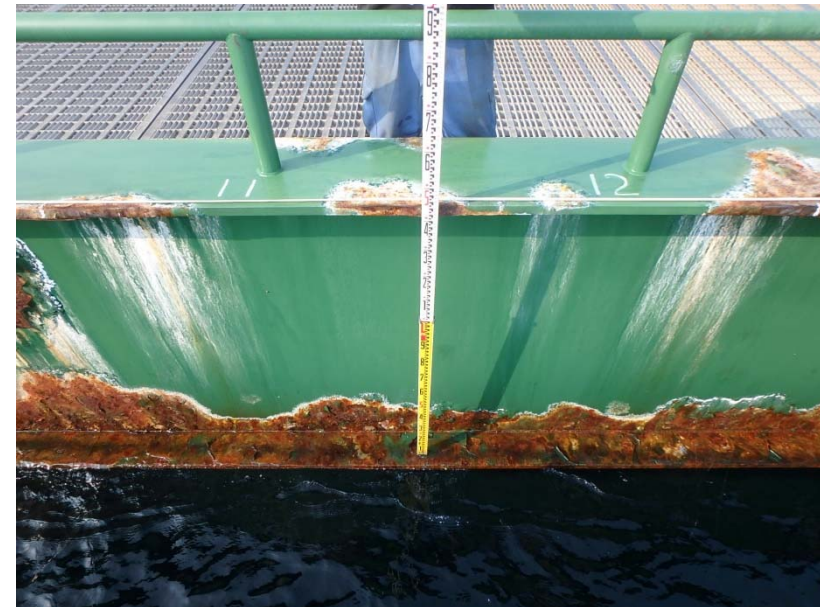
| 部位 | 部材 | 材料 |
| 主桁 | 下フランジ | SM490 |

| 損傷の種類 | 発生原因 |
| 腐食 | 防食機能の低下に伴う腐食 |

設計：28.00mm

実測：26.54mm ( 0.113mm/年 )

腐食量=1.46mm>許容腐食量=1mm

$\sigma_b = 183 \text{ N/mm}^2 < \sigma_{ba} = 186 \text{ N/mm}^2$  (SM490材)

合成応力 (曲げ+せん断)  $0.76 < 1.2 \cdots \text{!!OK!!}$

| 対策工法 | 使用材料 |
| 塗装塗替 | 海洋厚膜エポキシ樹脂塗装 IM-A |

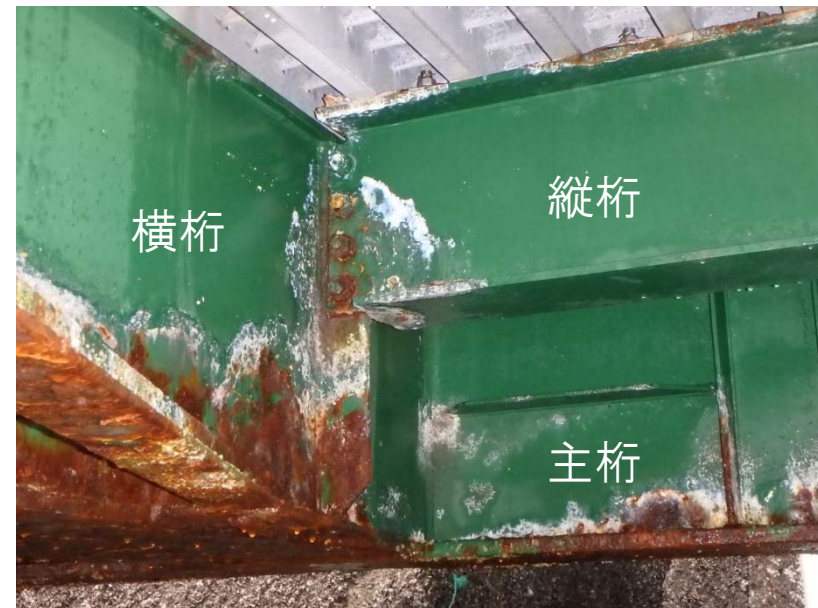
| 部位 | 部材 | 材料 |
| 横桁 | フランジ<br>ウェブ | SM400 |

| 損傷の種類 | 発生原因 |
| 腐食 | 保護塗装の経年劣化による溶射被膜の消失 |

設計：9.00mm

実測：8.99mm ( 0.001mm/年 )

腐食量=0.01mm<許容腐食量=1mm

設計：16.00mm

実測：15.48mm ( 0.040mm/年 )

腐食量=0.52mm<許容腐食量=1mm

| 対策工法 | 使用材料 |
| 塗装塗替 | 海洋厚膜エポキシ樹脂塗装 IM-A |

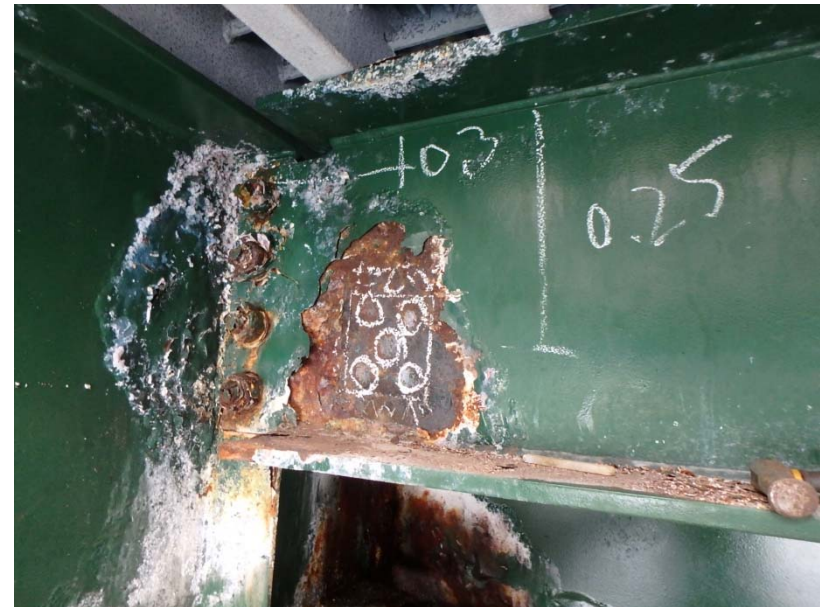
| 部位 | 部材 | 材料 |
| 縦桁 | フランジ<br>ウェブ | SM400 |

| 損傷の種類 | 発生原因 |
| 腐食 | 保護塗装の経年劣化による溶射被膜の消失 |

設計：9.00mm

実測：8.65mm ( 0.027mm/年 )

腐食量=0.35mm<許容腐食量=1mm

設計：14.00mm

実測：13.94mm ( 0.004mm/年 )

腐食量=0.06mm<許容腐食量=1mm

| 対策工法 | 使用材料 |
| 塗装塗替 | 海洋厚膜エポキシ樹脂塗装 IM-A |

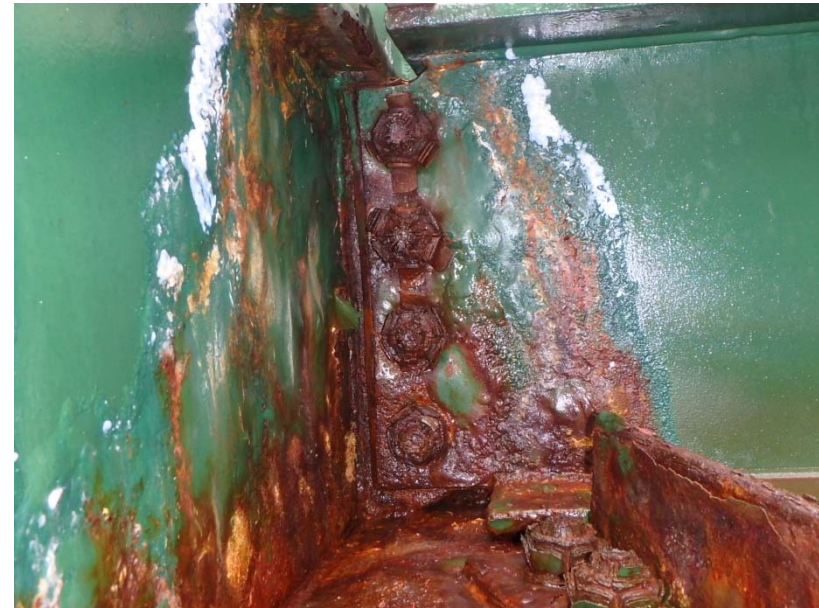
| 部位 | 部材 | 材料 |
| 横桁<br>縦桁 | 添接部 | 高力ボルト<br>S10T |

| 損傷の種類 | 発生原因 |
| 腐食 | 保護塗装の経年劣化による溶射被膜の消失 |

| 対策工法 | 使用材料 |
| ボルト取換 | 高力ボルト<br>S10T |

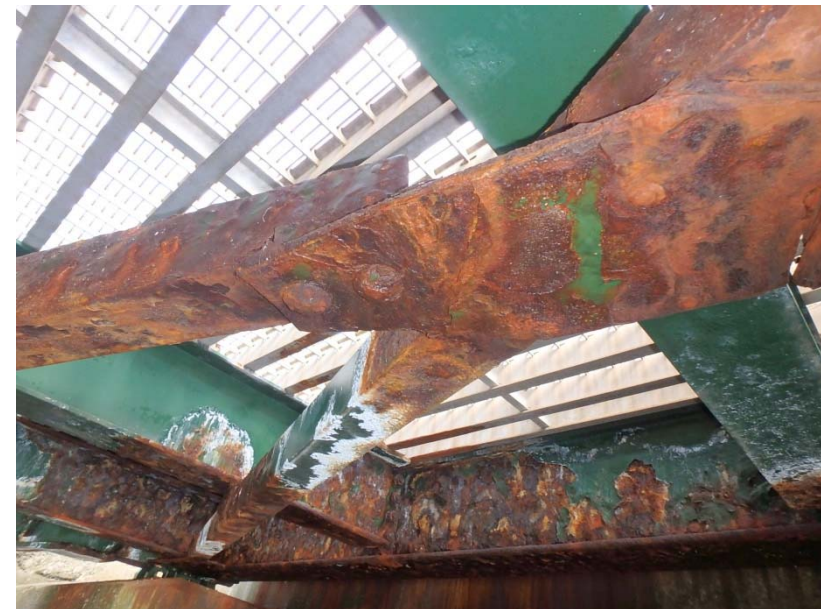
| 部位 | 部材 | 材料 |
| 横構 | 横構 | SS400 |

| 損傷の種類 | 発生原因 |
| 腐食<br>亀裂 | 防食機能の低下に伴う<br>腐食 |

設計：10.00mm

実測：8.39mm（0.124mm/年）

腐食量=1.61mm>許容腐食量=1mm

| 対策工法 | 使用材料 |
| 部材取換 | SS400 |

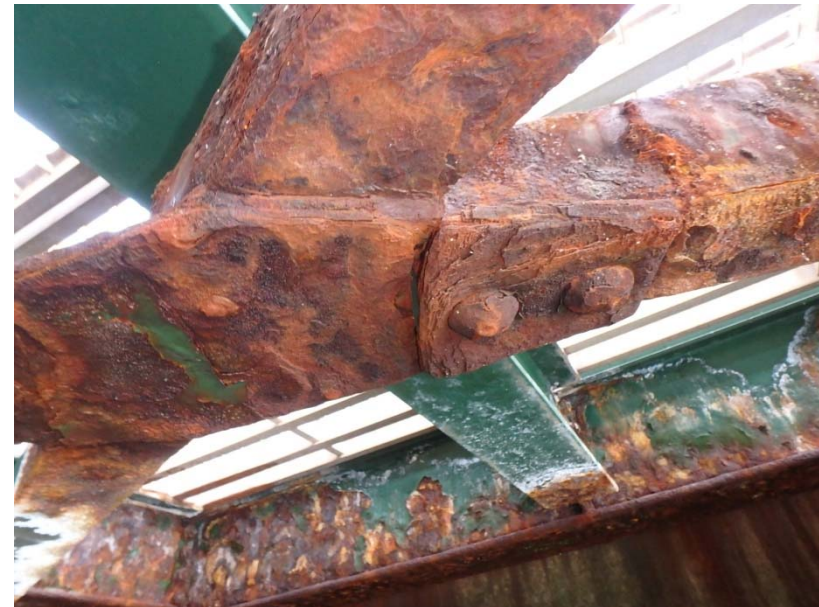
| 部位 | 部材 | 材料 |
| 横構 | 添接部 | 高力ボルト<br>S10T |

| 損傷の種類 | 発生原因 |
| 腐食 | 保護塗装の経年劣化による溶射被膜の消失 |

| 対策工法 | 使用材料 |
| 現場溶接 | |

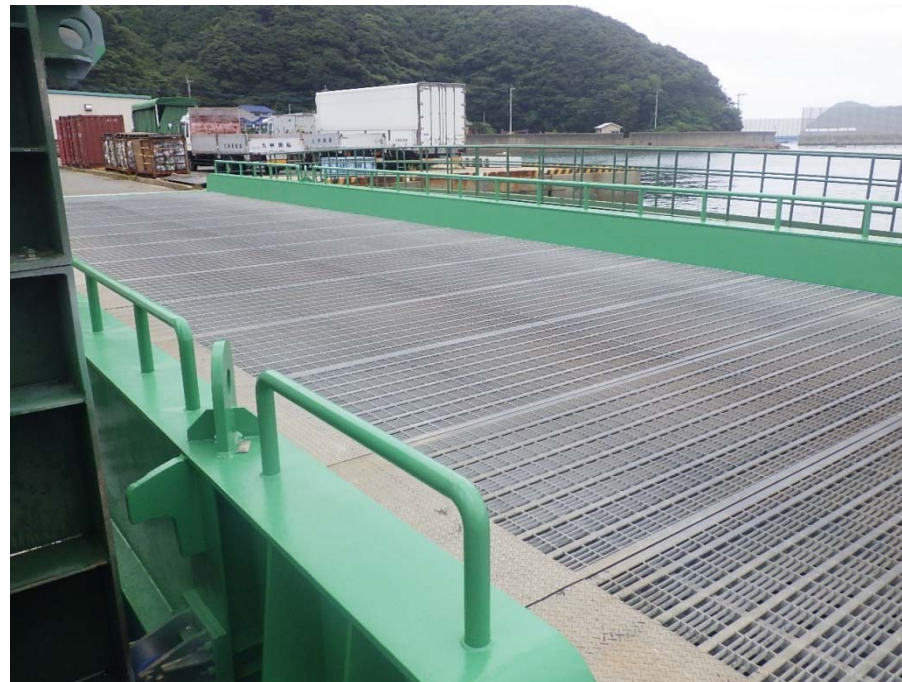
フェリーから車両を乗降させるという可動橋の特性から、海水中に下フランジが没するような使用状況が発生する。

➡ 海水中でも適用可能な防食法及び仕様を選定する。
