2024年能登半島地震の被害から見えてきた 港湾における地震災害対策の課題

野津 厚

国立研究開発法人 海上・港湾・航空技術研究所
港湾空港技術研究所 地震防災研究領域長

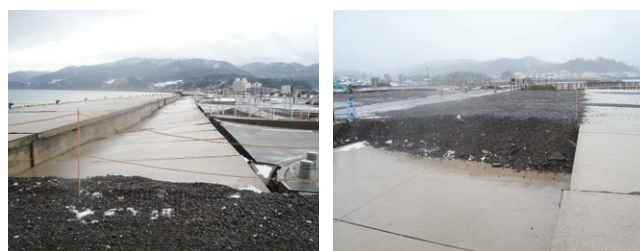
その中で改めて感じたのはケーソン式岸壁のロバスト性である。写真1は輪島港のケーソン式岸壁(-7.5m)でありケーソン背後に最大2m程度の段差が生じている。ケーソンの水平変位もおそらく同程度であったと考えられる。しかしながら、ケーソンそのものは健全な状態で残ったため、碎石による応急対策がなされ、地震のわずか3日後の1月4日には船舶が接岸

写真1 輪島港のケーソン式岸壁(-7.5m)の被害(左)と応急対策(右)

し緊急物資輸送に利用された。一般に矢板式岸壁や栈橋のような鋼部材を主体とする施設は、過去の地震において鋼部材の損傷(矢板の折損や鋼管杭の座屈)が生じた例があることから、利用可否判断は慎重に行う必要があり、天端残留水平変位の測量結果に基づいて鋼部材の健全性を確認する必要がある¹⁾²⁾。しかしながら、能登半島地震のように地殻変動が生じ国土地理院が基準点のサービスを停止している状況では信頼性のある測量結果を得るのに時間がかかる。加えて鋼部材の健全性の確認にはフレーム解析(状況に応じてFLIP解析)が必要となりこの点でも時間を要する。その点、ケーソン式岸壁は迅速な判断が可能であり、上述の輪島港の岸壁は、耐震強化バースではなかったにも関わらず、地震の3日後には使えている。筆者はもともと緊急物資輸送対応の耐震強化バースはケーソン式が良いとの考えであったが、今回の地震を経験しその思いを一層強くした(ただし、ケーソン式は変位が出やすいことは事実であり、ケーソン上にガントリークレーンのレールがある場合、レールが曲がりやすい。したがって、幹線貨物輸送対応の耐震強化バースにケーソン式が適しているかはまた別問題である)。

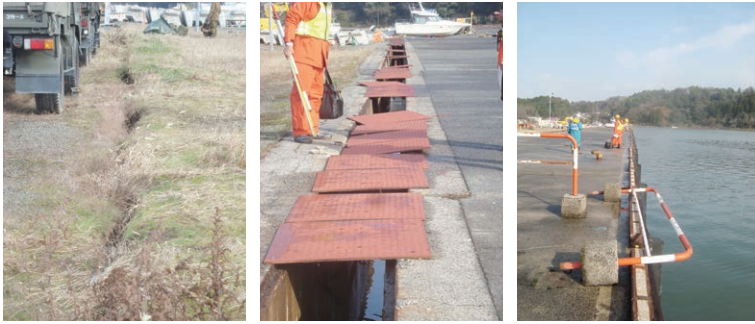
写真2 穴水港の棧橋(-4.0m, 土留めは控え直杭式矢板式)の被害。左は控えの位置のクラックを示す。

た。矢板式岸壁の場合、控えが前方に移動するモードの変状が生じる場合が多い³⁾。したがって、特に控えの周辺に着目し、控えの直背後に段差やクラックが生じている場合は控えと矢板本体が前方に移動している可能性が高いと判断した。棧橋の場合、背後の土留めが前方に移動し、それに伴い上部工や杭が海側に押されるモードの変状が生じる場合が多い。したがって、特に土留めの挙動に着目し、土留めが前方に移動した形跡が認められる場合は、上部工や杭が海側に押されている可能性がある判断した。写真2は穴水港の棧橋(-4.0m, 土留めは控え直杭式矢板式)の例である。この場合は控えの位置に幅10cm程度のクラックが生じており、控えと矢板本体が少なくとも10cm程度前方に移動し、杭が海側に押されている可能性がある判断した(こうした検討が可能となった背景として国総研の御好意により維持管理計画書を閲覧できたことが大きい。あらためて御礼申し上げる次第である)。ただ、こうした判断は、測量結果が得られていないという制約条件の下でやむを得ず実施したものであり、本来、矢板・棧橋については、天端残留水平変位の測量結果に基づいて定量的に利用可否判断できるようにすべきである。そのためにはBerth Surveyor⁴⁾のより広範な導入が望まれる。
