那覇港臨港道路の橋梁劣化状況点検結果に関する一考察

Some Considerations of Naha Port Freeway Bridge Inspection Results on Degradation situation

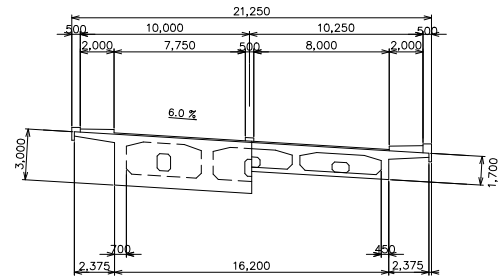
本稿では、このPC橋の一部に劣化が見られたことから、材料的要因、構造的要因の両面に着目し、その原因究明について記す。

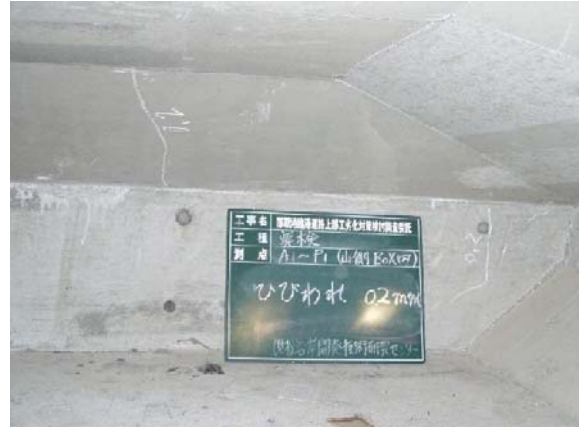
今回の調査では既往の調査で確認されている他に、隔壁のひび割れ、中央径間下床版上面のひび割れが桁内面で確認された（写真-3 参照）。

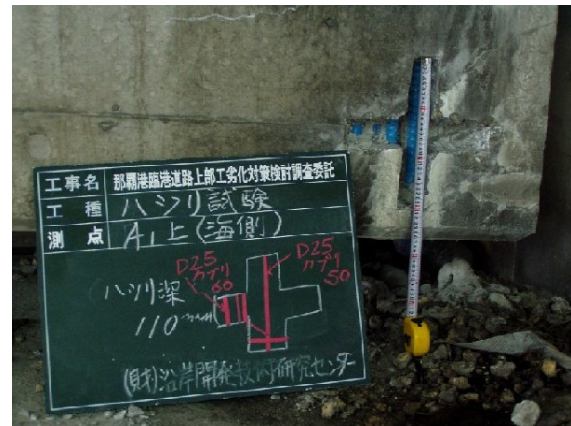
現地はつり試験結果（写真-4 参照）、室内試験結果から鉄筋のかぶり不足やA1橋台桁端部の鉄筋の未配置および鉄筋のあき不足等が確認された。なお、塩害や中性化等による鋼材、コンクリートの劣化は認められなかった。

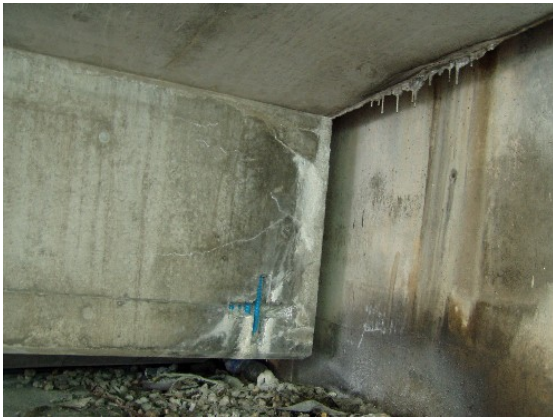
クラックの発生要因として、PC鋼材定着部の補強鉄筋不足が懸念され、設計上では補強鉄筋を満足していることを照査した。しかしながら、施工上、設計図に示された補強鉄筋の配置が困難で、桁端部のPC鋼材定着部付近補強鉄筋の不足によりプレストレス導入時に初期ひび割れを起こし、温度・乾燥収縮の影響でひび割れが進展したと推測される。なお、コンクリートの混和剤として膨張剤を使用している。よって、無筋状態である桁端部に膨張による応力が作用したこともひび割れを助長した要因に挙げられる。また、A1 端部は橋梁の縦断勾配や伸縮継ぎ手損傷のため、橋面からの漏水が著しく、このことから遊離石灰の発生を助長したことが考えられる(写真-5 参照)。

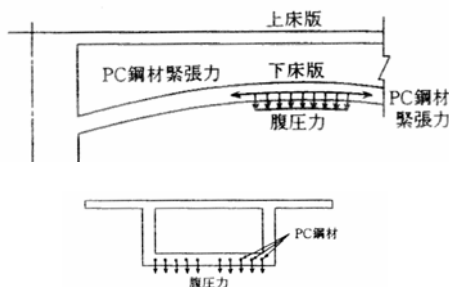
図-3 プレストレスによる腹圧力の模式図

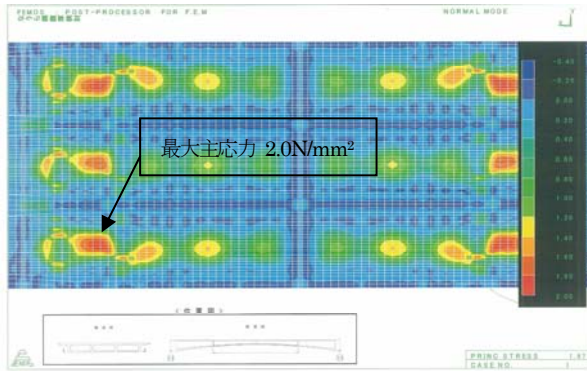
図-5 FEM 解析結果による下床版下縁の最大主応力

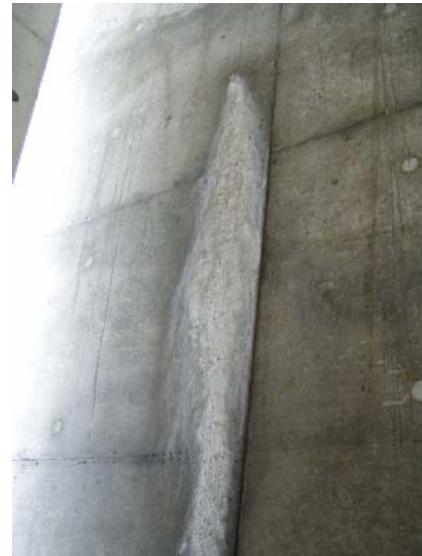
遊離石灰の発生については、桁内部は乾燥しており、変状はない。よって、海側 WEB の遊離石灰の原因は歩車道境界付近の橋面から WEB 内部を浸透した水によるものと推測できる。
