沿岸レポート

ハリケーン・サンディによる米国東岸高潮災害の現地調査

一般財団法人 沿岸技術研究センター
独立行政法人 港湾空港技術研究所 調査団

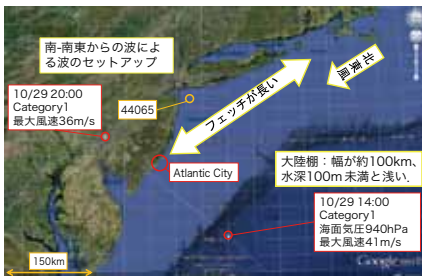
図3 ハリケーンの上陸地点及び高潮の発生要因 (出典: 経路NOAA1), 地図Google. 時間は米国東部夏時間)

ハリケーン・サンディの経路を図2に示す。はじめは南に進み、途中から進路を北に変えてそのまま北上し、勢力を拡大しハリケーンとなった。ハリケーンはCategory1の状態で大西洋を北西、北、北東、北と進路を変えながら移動した。最後は北西に向きを変えて、10月29日18:00頃米国ニュージャージー州のAtlantic City周辺に上陸した。ハリケーン・サンディの上陸地点を図3に示す。

図4はニュージャージー州の沖合(NOAA NODC測定地点名: 44065)で計測された風向風速および波高波向である。これを見るとハリケーンの上陸した29日は20m/s程度の北東風が吹き続けていることが分かる。この海域では図3に示すように、北東風の時にフェッチが長くとれる。また、この海域では幅が約100km、水深100m未満の大陸棚が続いており、比較的水深の浅い大陸棚によって高潮が大きく発達したと考えられる。図4の波高と波向を見ると、30日0:00頃に有義波高が最大で10m近くまで発達しており、この波は南東の方向から来襲している。

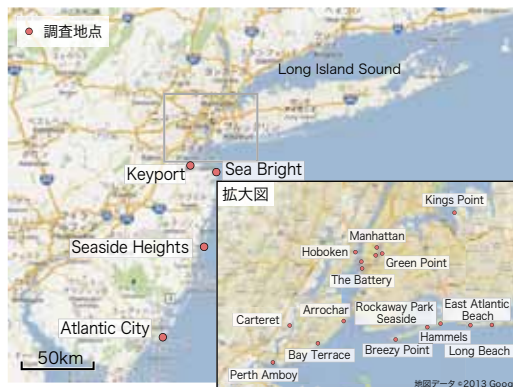
図1 現地調査を行った場所 (地図出典: Google)

【調査場所】 ニューヨーク州都市部Manhattanとその周辺のBrooklyn, Queens, Staten Island, Long Islandの各地、ニュージャージー州Hoboken, Atlantic City、ニュージャージー州郊外住宅地詳しくは図1参照。

位置は南部より北部が高い傾向があり、Kings Point, The Batteryといったニューヨーク市街地及びその近郊において観測最大潮位は4 m以上となった。Kings Pointの高潮が高いのは、図1で分かるように北東風によりLong Island湾で特に吹き寄せの効果があつたためと考えられる。The Batteryでは、天文潮位が高い時に高潮が来襲し大きな浸水被害が発生した。図5において紫色の水平線で示す平均満潮位を超える潮位の継続時間は24時間程度で、潮位が長時間に及び高い状況であつたことが分かる。

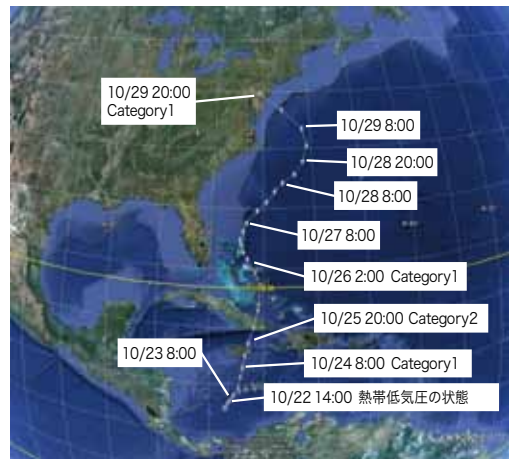
図2 ハリケーン・サンディ経路 (出典: 経路NOAA*1, 地図Google. 時間は米国東部夏時間。)

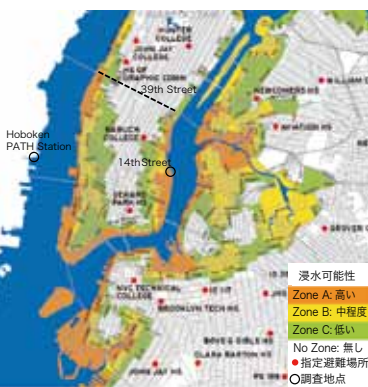
Manhattanのような大都市部における社会基盤関係の被害が大きいことである。特に地下トンネル、地下鉄、地下街、地下駐車場、発電所施設は深刻な被害を受けた。図6は10月28日午前(ハリケーン上陸1日前)にBloomberg、ニューヨーク市長が発表した、ニューヨークの浸水予想図と指定避難場所及び写真2と写真3の場所を示している。予測浸水図は実際の浸水場所とよく一致しており、浸水した範囲はZone Aのほぼ全てとZone Bの一部の地域と考えられる。写真2は被災時のHoboken PATH Station が浸水している様子である。ManhattanのWorld Trade Center駅とニュージャージー州のHoboken駅を結ぶ地下鉄は約3ヶ

図6 ニューヨーク市内周辺のハリケーン・サンディによる浸水予想図、指定避難場所と調査地点
(出典: NYC Office of Emergency Management※2に加筆)
