PC 鋼より線を用いたインターロッキング式橋脚の耐震性について

Experimental Investigation on Earthquake Resistance of Interlocking Pier with Prestressing-steel Strand

奈良 正
NARA Tadashi

(財) 沿岸技術研究センター 調査部 主任研究員

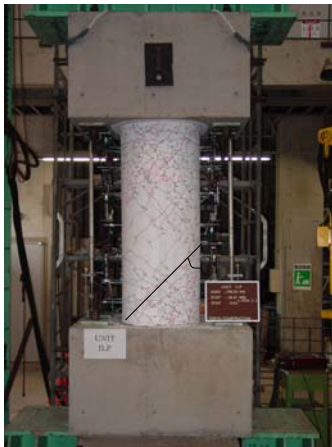
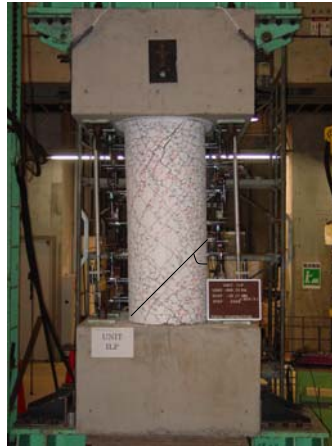
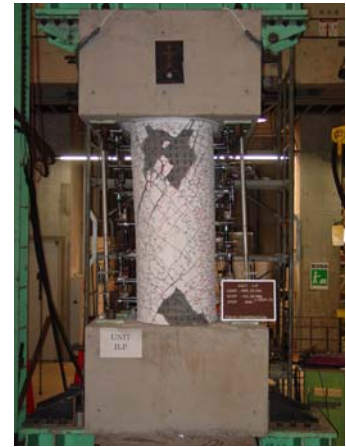
損傷・破壊については、曲げ降伏前までは各試験体とも、曲げひび割れの発生、曲げせん断ひび割れの発生について同様な進展状況であったが、曲げ降伏後は、No.1試験体では写真-1~3に示すように、 $4\delta_y$ で柱上下端部コンクリートの圧縮破壊、 $8\delta_y$ でせん断ひび割れ幅が増大後、 $10\delta_y$ でかぶりコンクリートの剥離が見られた。一方、No.2試験体では、写真-4~6に示すように、 $3\delta_y$ でせん断ひび割れ幅が増大後、 $6\delta_y$ で柱上下端部コンクリートの圧縮破壊、 $8\delta_y$ でコンクリートの剥離が見られた。設計上必要とされるせん断耐力までの範囲では、各試験体とも損傷状況には顕著な違いは見られなかった。
