# 袋詰め被覆材の現地適用性に関する実海域試験について

## A Field Test on Armor Material in Bag in Terms of Underwater Execution Ability and Structural Stability

As a new type of armor units to stabilize rubble of breakwaters, armor materials in bag are developed. This paper describes the field investigations to test the underwater execution ability, the structural stability, and durability of the covering wire netting of armor materials in bag.

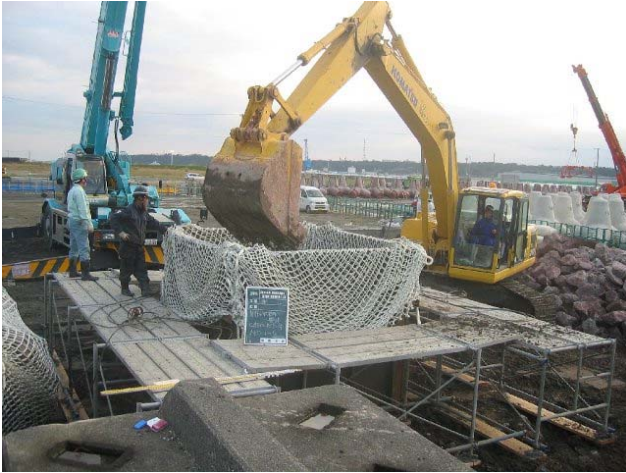
写真-1 型枠製作完了後の中詰め石投入

20 t 袋詰め被覆材の製作、運搬・積み込み、誘導、投入までの一連の作業を写真-1～写真-3 に示す。

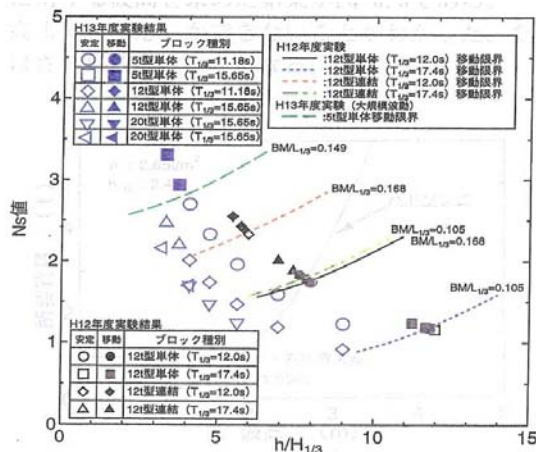
図-6 平成 13 年度実験で得られた  $N_s$  の算定図

平成12年度、平成13年度の水力模型実験により得られた $N_s$ 値の算定図を図-6に示す。被覆材の必要算定質量は

この $N_s$ 値を用いて一般化されたハドソン式によって求める手法が提案されている。

$$M = \frac{\rho_r H^3}{N_s^3 (S_r - 1)^3} \quad (1)$$

図-6の一番上の包絡線 ( $BM/L_{1/3}=0.149$ ) は平成 13 年度の成果を基にして作図されたものであり、この実験において袋詰め被覆材には大きな耐波安定性があると判断された。
