## 臨港道路に関するコンクリート構造物の劣化調査

## Deterioration investigation of concrete structure in Naha port freeway

This paper reports the issue of deterioration of a concrete structure in Naha port freeway. In this port road, many investigation, especially and repair have been repeated for many years. Deterioration by ASR, which is located in a very severe natural condition. In this article, we made basic document on performing future maintenance.

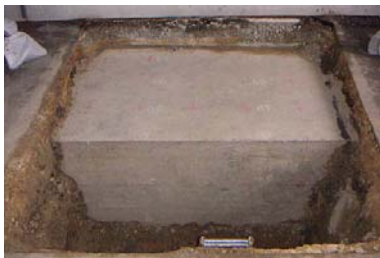
写真-1 A1 橋台底版部掘削状況

①【A1 橋台】(下部工)の代表的な部位写真：損傷なし

| 【A1 橋台】 | 考察 |
|---|---|
| 底版 | 損傷は認められない。 |

表面被覆が施されており, 再劣化が認められないこと, 及び ASR を起こすような有害な粗骨材の使用が認められないことより, 現状では健全な状態と判断でき, 今後は定期的に点検を続ければよいと考えられる。

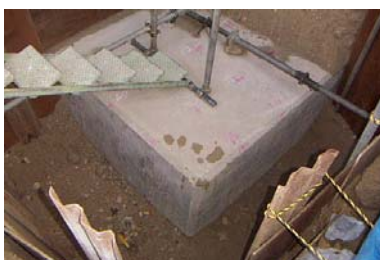
写真-2 A2 橋台底版部掘削状況

②【A2 橋台】(下部工)の代表的な部位写真：損傷無し

| 【A2 橋台】 | 考察 |
|---|---|
| 底版 | 損傷は認められない。 |

表面被覆が施されており, 再劣化は認められないが, 微量ながら ASR を起こす可能性のある粗骨材の混入が認められること, また海水に浸る立地条件であることより, 今後は慎重に経過観察を続けていく必要があると考えられる。

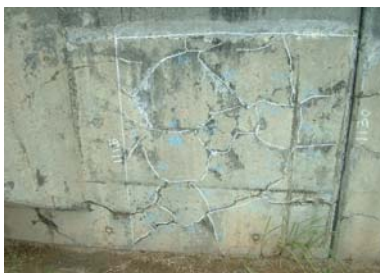
写真-3 土工部観察状況

③A2～A3 間擁壁(土工部)の代表的な部位写真：ASR の特徴である亀甲状のひび割れが確認できる※1

※1 ひび割れは局所的で構造物全体への影響は少ない

| 【A2～A3 間擁壁】 | 考察 |
|---|---|
| A2 海側 気中 | 全面にわたり亀甲状のひび割れが発生している。 |
| A2 海側 土中 | 全面にわたり亀甲状のひび割れが発生している。 |
| A2 陸側 気中 | 全面にわたり亀甲状のひび割れが発生している。 |

ASR を起こす可能性のある粗骨材の使用が認められること, また既に亀甲状のひび割れが発生していることから, 今後の整備の中で改めて対策を考えていく必要があると考えられる。
