福井港海岸（福井地区）における護岸の裏埋土砂の吸出し防止対策の検討

福井港海岸（福井地区）では、護岸目地部からの吸出しが原因と考えられる背後地の陥没が広範囲に亘り継続的に発生している。本稿は、平成16年度に実施された吸出し防止対策工に関するモニタリング結果および吸出し防止対策工法の改良案の検討について報告するものである。

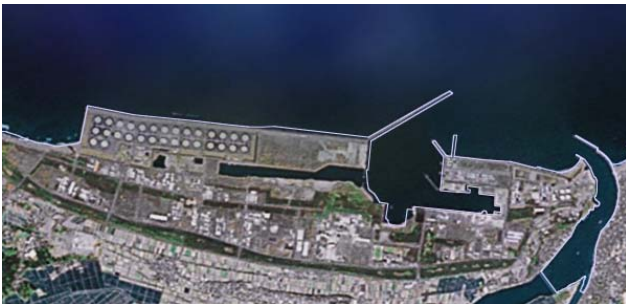
写真-1 福井港海岸（福井地区）全景
(Google Earth より引用)

福井港海岸（福井地区）(写真-1 参照) は、その背後に国家石油備蓄基地や県営工業団地（「テクノポート福井」）が立地しているが、護岸の目地部からの吸出しが原因と考えられる背後地の陥没が広範囲に亘り継続的に発生している（写真-2 参照）。

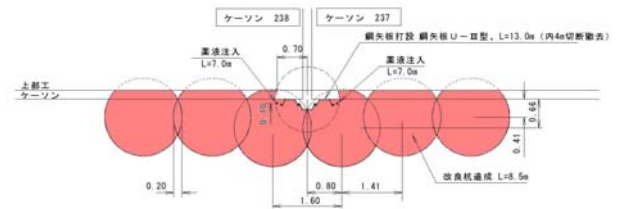
図-1-(1) 現地試験（第1期）平面図

平成16年度に実施された護岸の目地部改良の現地試験（第1期）概要を図-1に示す。

現地試験（第1期）は、護岸の目地部からの吸出し防止対策として、高圧噴射攪拌工法と鋼矢板を併用したものである。

【工事内容】

高圧噴射攪拌工

鋼矢板工（目地部からの改良材流出防止）

薬液注入工 (ケーソンと鋼矢板との間隙へ注入)

L=28.2m (目地部3箇所, L=9.4m/箇所)

高圧噴射攪拌工 18本(6本×3箇所, 改良範囲
D.L.+3.00~−5.50m)

鋼矢板工 U-Ⅲ型: 9枚(3枚×3箇所)

薬液注入工 6本(2本×3箇所, 改良範囲
D.L.+1.50~−5.50m)

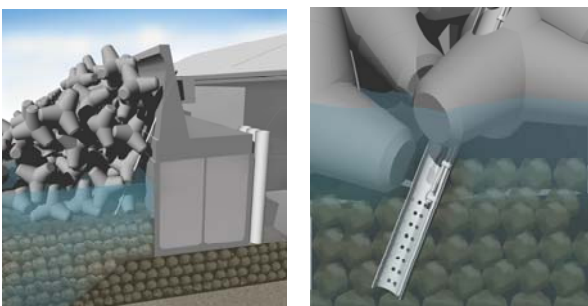
図-2 消波工内間隙水圧計設置イメージ図

平成17年度の現地計測は, 目地部の改良区間に2箇所, 目地部未改良区間に2箇所の計4箇所について, それぞれ, 間隙水圧計と沈下計を設置し, 9月15日より2月28日までの約5.5箇月間計測を行った. 表-1に計測の概要を示す. ケーソン前面の消波工内の波圧は, 当該箇所直接計測するために, 図-2に示すように護岸背後陸上より消波ブロック中をロータリーパーカッションで削孔しストレーナー管を建込み, 間隙水圧計を所定の位置に設置・固定している.

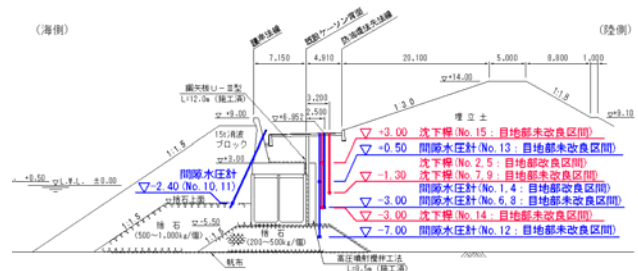
図-3 H18計測実施断面図

平成18年度の現地計測は, 平成17年度の現地計測に加えて, 目地部未改良区間に間隙水圧計と沈下計を2箇所ずつ追加設置し, 1月21日より3月22日までの約2箇月間計測を行った. また, 目地部改良区間と未改良区間で2箇所ずつの地盤強度確認試験と, 改良体のチェックボーリングを5箇所実施した. 表-2および図-3に計測の概要を示す.

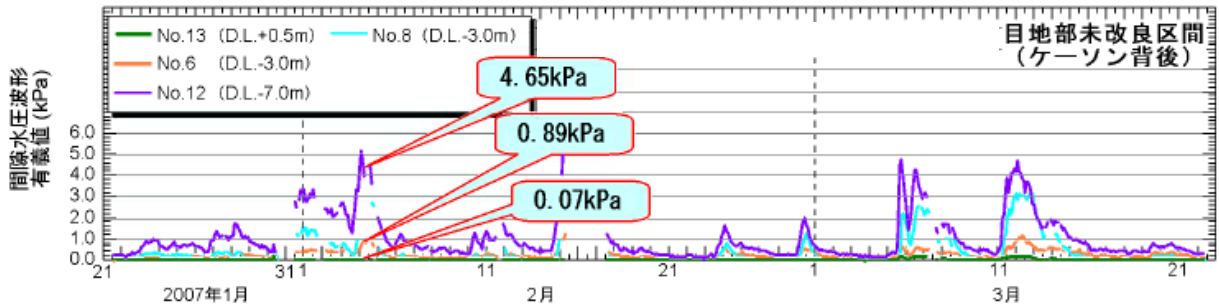
図-4 計測位置の違いによる間隙水圧波形の有義値の経時変化

目地部未改良区間での間隙水圧は, 基礎マウンド内 (D.L.-7.0m) > 背後地盤中間層 (D.L.-3.0m) > 背後地盤残留水位付近 (D.L.+0.5m) の順に圧力変動が小さくなっている. また, 目地部未改良区間の平面的な設置が異なる同一深度において, 圧力変動が異なる (図-4参照).

このことから, ケーソン前面からの圧力は, 基

礎マウンドの他、目地部からも伝達されているものと考えられる。また、目地部改良区間で圧力変動が生じている区間は改良体下端に未改良部分がある箇所と一致する (写真-3, 4, 図-5 参照)。

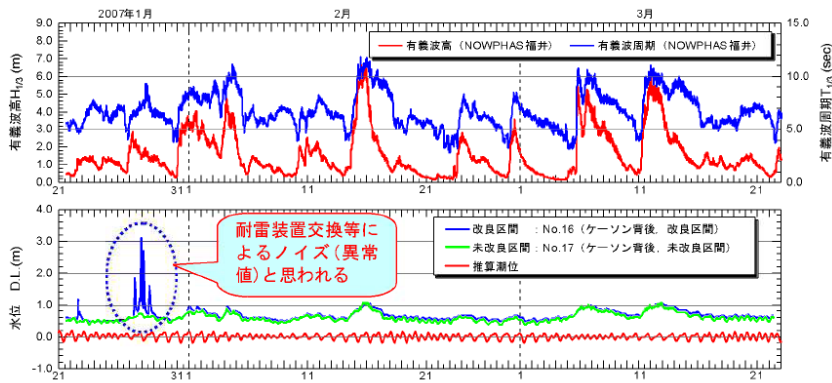
図-6 地下水位の変動状況

ケーソン背後の残留水位は、干満による潮位変動の影響を受けて、潮汐と同じ周期で変動が生じている。

また、高波浪時に上昇し易い傾向がある (図-6 参照)。

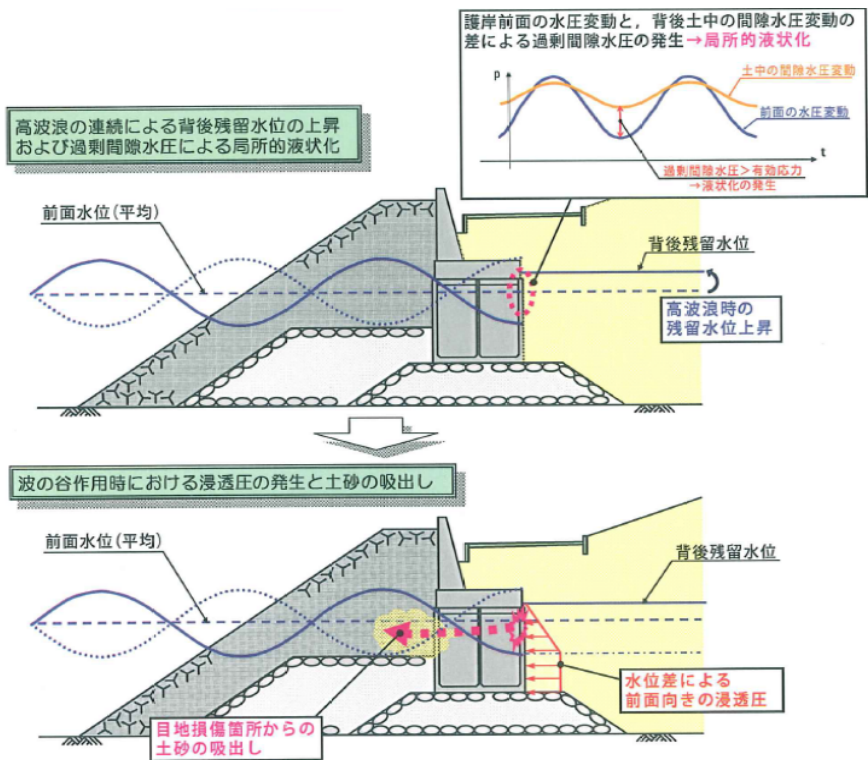
図-7 吸出し発生状況イメージ図

3.3 現地計測結果および考察より、目地部の吸出しは、護岸背後の土砂内の間隙水圧が大きく、前面の波の振幅による圧力変動との差による過剰間隙水圧が有効応力より大きくなり、局所的に液状化が発生していることに加え、前面方向への浸透圧により目地部より吸出しが生じていると考えられる (図-7 参照)。

方針-1 : 圧力伝達の阻止および背後土砂の抜け出しを防止するために目地部を遮断(固化)する。 →目地部遮断工法

方針-2 : 目地部に作用する波圧をフィルター等により消散させる。 →圧力消散工法

第3案：護岸の背後土砂への圧力伝達を小さくするため、目地部背後に石材等によりフィルタ一部を設け、目地部より伝達される圧力を上部へ抜く。
