東京国際空港地震観測システムに関する検討

東京国際空港における地震観測システムは、1988年から地震加速度の取得を開始し、羽田空港の主要施設を設計するためのシナリオ地震波形を作成するなどの所期の成果を上げてきている。しかしながら、観測を開始して以来20年以上が経過していることから、システムが陳腐化し、データ取得障害も報告されている。

一方で、平成22年10月に供用が開始されたD滑走路や国際線エプロンでは、整備した施設の地震時の挙動を把握するために、地震観測局が新たに配置されている。本検討は、既設地震観測機器の故障箇所の特定制と修繕方法の提案及び、D滑走路や国際線エプロンとの連携も含めた東京国際空港における地震観測システムの更新について検討を行うものである。

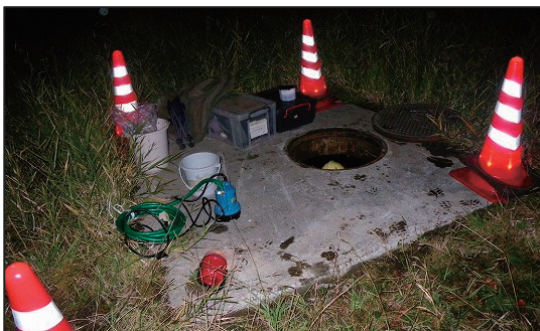
写真-1 現地踏査実施状況

地震観測室及び各観測地点の現地踏査を実施し、故障計器の特定を行った（写真-1, 2）。

現地踏査の結果、防水筐体内の観測機器類に大きな故障は認められなかったが、5箇所の観測点で計7基の地震検出器の故障が確認された。またNo.8の観測点においては、通信ケーブルの断線による欠測が確認された。

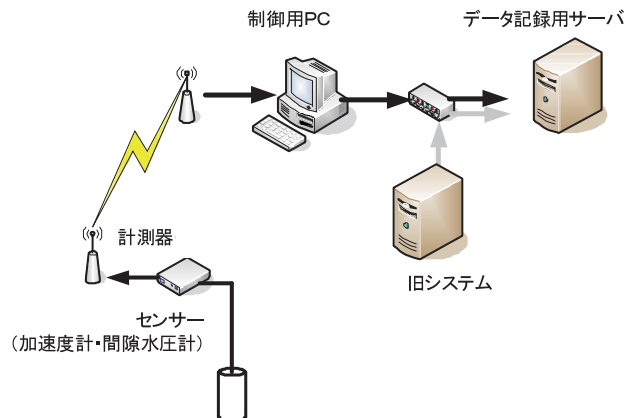
図-3 新システムの概念図

- ・新たに制御装置（新システム）を設けて、データの管理を行う（図-3）。
- ・新システムは将来の機器更新や増設に対応可能な仕様とする。また、既設の地震観測システムのデータも新システムに取り込む。
- ・既設の電源ケーブルの老朽化が懸念される。電源ケーブルの再敷設工事は経済的に実現困難なことから、観測点毎に新たな電源供給元を調査する。
- ・既設の通信ケーブルの老朽化が懸念される。通信ケーブルの再敷設工事は経済的に実現困難なことから、無線によるデータ転送の実現性を調査する。

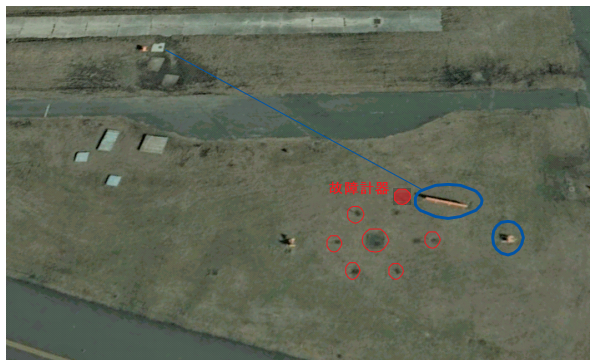
写真-3 観測点付近 平面配置写真

写真-3 及び図-4 は観測点 No. 5 付近の平面配置であるが、調査の結果、観測点付近に航空灯火用の受電設備が確認された。他の観測点付近にも同様の設備は確認されており、関係者間の協議が必要となるが、観測室からの電源供給が困難となった場合の、観測点付近での新たな電源の供給元が確認された。
