指宿港海岸における侵食対策施設の検討

指宿港海岸にはかつて豊かな砂浜があったが、昭和以降の大型台風に伴う高潮、高波の被害を受け、対策として海岸堤防が整備されたが、それ以降も砂浜の侵食は進行し、現在はほとんどの範囲で砂が流出し汀線が大きく後退したままの状態である。これに対し、海岸背後に居住する住民の生活や海岸の利用を守るため、平成 23 年度から国の直轄事業として侵食対策の検討が開始された。平成 27 年度には離岸堤区域の現地整備に着手している。本稿は、指宿港海岸における侵食対策施設の検討方法について、概要を報告するものである。

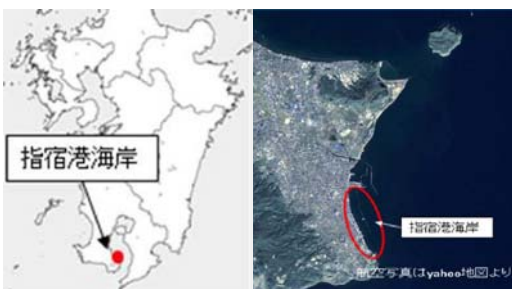
図-1 指宿港海岸の位置

指宿港海岸は、薩摩半島南東部に位置し、鹿児島湾（別名：錦江湾）湾口に位置する延長約 1.8km（太平次公園～大山崎）の湾曲した砂浜海岸である（図-1）。指宿港海岸では、昭和 26 年に南九州を直撃したルース台風によって砂浜の侵食、越波・浸水など甚大な被害を受け、その災害復旧工事で海岸堤防等が整備されたが、現在は海浜侵食の進行に伴って砂浜がほぼ消失してしまったため、高波に対する防護機能が著しく低下し、近年では台風による高潮・高波等で背後の住宅やホテル等への越波・浸水被害が発生している（表-1、図-2）。また、護岸は 60 年以上が経過して老朽化が進行するとともに、護岸基部からの土砂の吸い出しによって、護岸のせり出しや背後道路（市道）の陥没・亀裂を生じているなど、護岸倒壊の危険性が増大している。

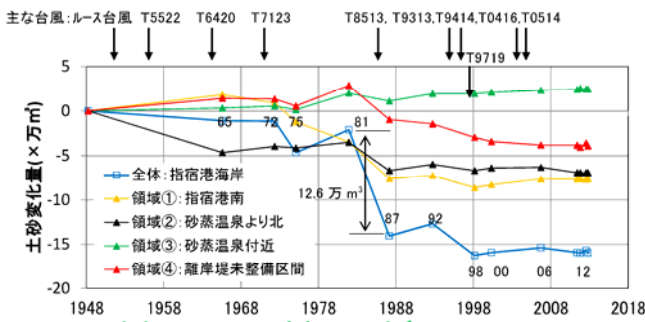
図-3 空中写真から読み取った汀線データによる土砂変化量と主な台風来襲状況

指宿港海岸は、この地域に流入する小河川からの長年にわたる流下土砂の堆積等により形成されたとされている。近年では、昭和 26 年に九州を横断し満潮と高潮が重なって鹿児島県に被害をもたらしたルース台風により砂浜が大量に流出した。小河川のみで砂の供給源がないことやその後の荒天時の高波により、さらに海浜侵食が進行し、海岸の汀線が大幅に後退した状況となっている。図-4 に示す調査・算定結果によると、指宿港海岸の土砂は 1948 年から 2011 年までの間に約 16 万 m³減少している。

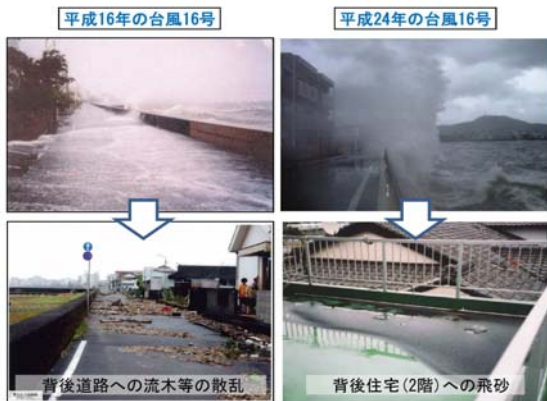
写真-1 越波の状況

海浜が侵食されたことにより、砂浜の持つ消波機能が失われ、頻度の高い波浪レベルでも越波による被害や背後の住宅等への浸水被害が度々発生している状況である。平成24年16号台風における高波（指宿港沖で2.6m（有義波）、2年確率相当）でも背後の住宅（3階）まで到達する越波が発生した。南九州は大型台風の常襲地帯であり、更なる高波浪が来襲した場合、大規模な人的・物的被害が懸念される（写真-1）。
