那覇空港増設滑走路のすべり抵抗性の向上について

森 晴夫*・菊地 洋二**・前里 尚***・福岡 知久****・菅野 雄一*****

那覇空港は、滑走路増設事業で第2滑走路の築造が進められている。埋立工事が完了した工区では、アスファルト舗装の基層工が着手されており、表層工は平成31年度に実施される予定である。現空港の滑走路は、最終の大規模舗装改良から16年程度経過し、滑走路面のひび割れや変形及び走行安全性の低下が見受けられ、非常に過密な離着陸状況の中で、時間を確保し維持工事が行われている。増設後も引き続きメンテナンスでの制約は継続されるため、増設滑走路のアスファルト舗装においては、安全性を向上し続けることが重要と考えられている。本報告では、滑走路の安全性の一つである「すべり抵抗性」について、アスファルト舗装の骨材に着目し、現空港で使用されている石灰岩の代替材として硬質砂岩を取り上げ、各比較試験からすべり抵抗性の向上について報告する。

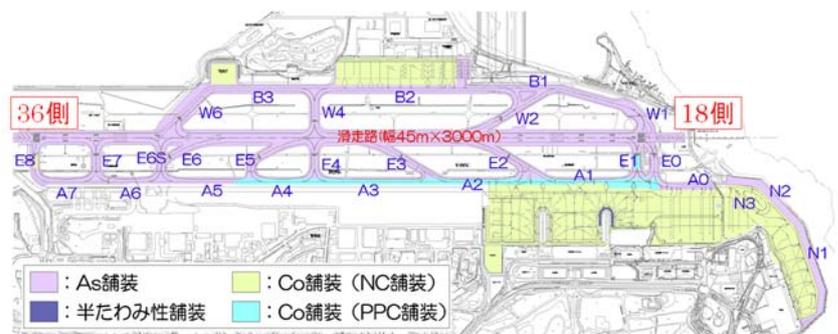
図-1 舗装種別平面図

舗装は、図-1のようにAs舗装が基本で、A1～A4誘導路、E1誘導路の一部はPPC舗装に改良されている。

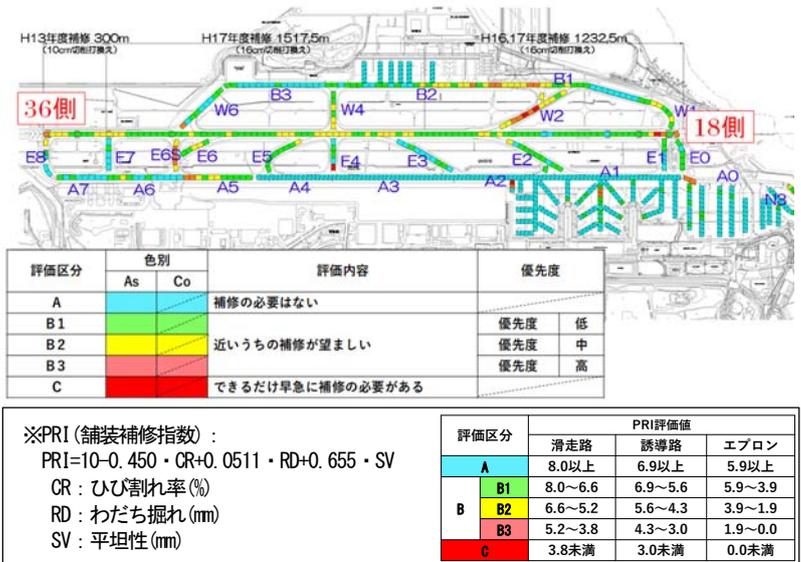
図-2 路面性状調査結果 (PRI) (平成28年度)

平成28年度に実施した現滑走路の路面性状調査で「ひび割れ」、「わだち掘れ」、「平坦性」が計測されており、図-2に路面性状評価値PRI(舗装補修指数:Pavement Rehabilitation Index)を示す。滑走路の18側末端でPRIが早期の補修が必要なCランクであり、中間部付近にB2ランクがある。A誘導路はPRIがA~B3ランクである。B誘導路は、B1~B2誘導路においてPRIがB2~B3ランクである。異常が確認される施設は滑走路の両端、A誘導路や末端取付誘導路の付近に多く、また交通量が多く、低速走行する荷重条件と一致する。

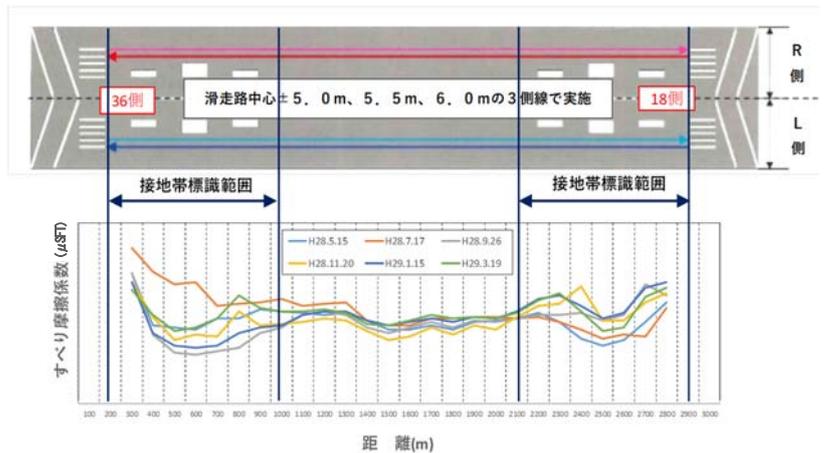
図-3 現滑走路のすべり摩擦係数(μ SFT)

現滑走路のすべり抵抗性について、専用の車両(SFT: Surface Friction Tester)によるすべり摩擦係数(以下「 μ SFT」とする)の測定が2カ月に1回のペースで実施されている。測定は、図-3に示すように滑走路の中心線から左右3測線(航空機の輪跡部に相当する±5.0m, 5.5m, 6.0m)を往復走行して行われ、3測線の平均値をL側, R側の μ SFTとしている。滑走路の中間部は往復走行の平均を、滑走路の両端は測定車両の加速減速の区間各200mを除く片方向の測定結果で評価している。

図-3から「空港舗装補修要領(平成29年改訂)(航空局)のSFTで測定したすべり摩擦係数が評価基準(以下、「SFT評価基準」とする)以下となるのは、滑走路両端の接地帯標識範囲で見られた。SFT評価基準は、ゴム除去等の処置の検討を行う値で、滑走路の最低摩擦レベルとは

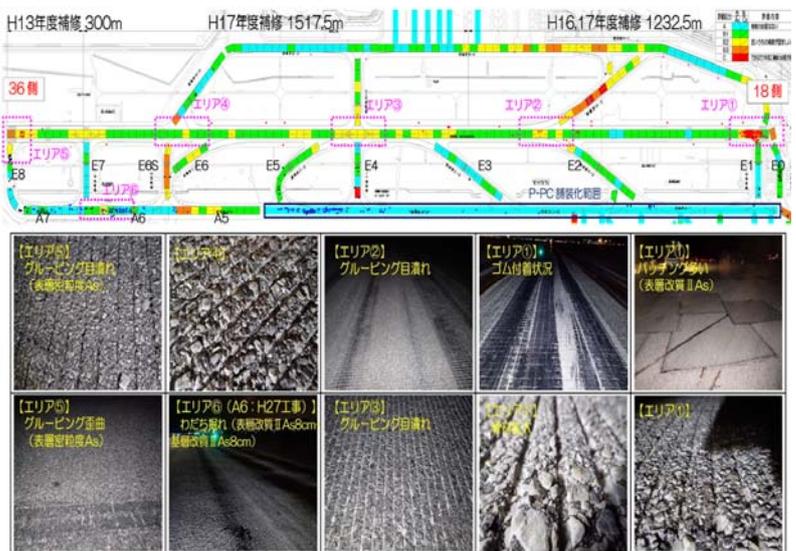
図-4 現地調査(路面状況)

すべり抵抗性の低下として通常であればゴム付着やグルーピングの溝の潰れが要因に想定されるが、現滑走路面の状況を確認するため、すべり抵抗性が低い、使用頻度が高い、緊急補修が多いところに着目して現地踏査を実施した。図-4に現地踏査時の路面状況と踏査エリアの補修状況を示す。また現滑走路の過年度の改良工事のAs舗装では、名護市産の石灰岩を骨材として使用していた¹⁾。一方、沖縄県内のAs舗装の道路では、舗装路面のすべりの問題があることから内地産の硬質砂岩が使用されている事例があり、硬質砂岩の混入比率が多い程、すべり抵抗性が高くなる傾向が示されている²⁾。

- ・現地踏査からグルーピングの目潰れや流動、石灰岩の骨材が舗装表面に剥き出し(アスファルトにより被覆されていない)になっていること。
- ・表層のアスファルト混合物に石灰岩を使用していること。

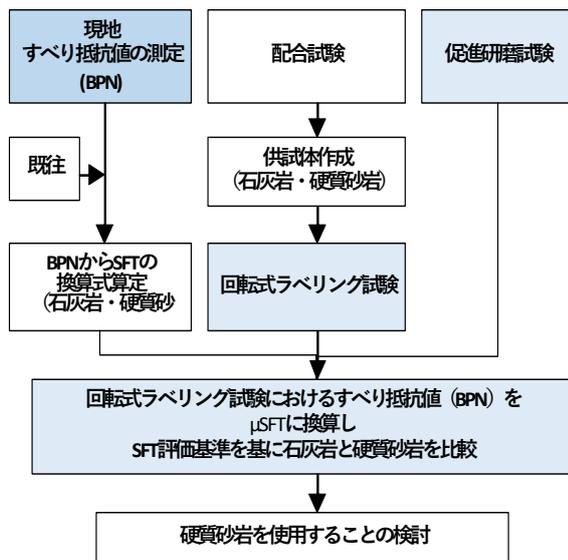
図-5 実施フロー

As舗装のすべり抵抗性の向上について、現滑走路で使用されている骨材の代替骨材として硬質砂岩を取り上げ、図-5に示す実施フローで確認した。

まず、骨材自体のすべり抵抗性を比較するために促進研磨試験を行いすべり抵抗値を振り子式スキッドレジスタンステスト (BPT : British Pendulum Tester) により測定した。次に両骨材をそれぞれ配合したアスファルト混合物で回転式ラベリング試験を行いすべり抵抗値をBPTにより測定した。さらに回転ラベリング試験のすべり

抵抗値を SFT 評価基準と比較するため SFT のすべり摩擦係数 (μ SFT) に換算し両骨材を評価した。なお換算のために現滑走路の SFT による測定箇所と同箇所ですべり抵抗値をBPTにより測定した(図-17 参照)。

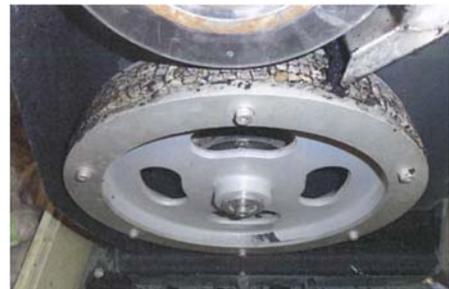
図-6 エメリー砂による促進研磨状況

石灰岩と硬質砂岩に対して粗骨材の促進研磨試験を実施した。試験方法は「舗装調査・試験法便覧(第2分冊)A006」に準拠した。図-6にエメリー砂による促進研磨状況、図-7に促進研磨後の供試体、図-8に促進研磨後のBPTによるすべり抵抗値(BPN:British Pendulum Number)の測定状況を示す。

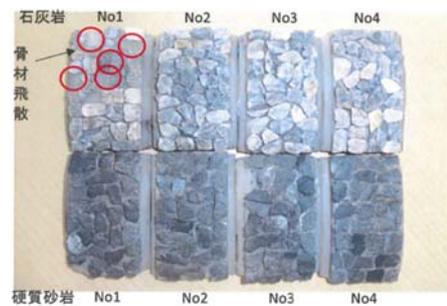
図-7 促進研磨後の供試体

(上: 石灰岩, 下: 硬質砂岩)

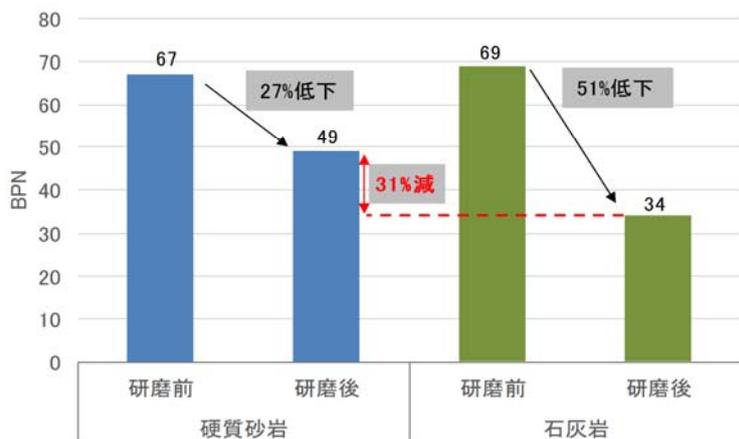
図-9 促進研磨試験結果

促進研磨試験結果を図-9に示す。研磨前と比較して、BPNは、硬質砂岩では27%、石灰岩では51%低下した。研磨前は硬質砂岩と石灰岩のBPNの差は僅かであるが、研磨後のBPNは硬質砂岩に比べて石灰岩は31%低い。

すべり抵抗性について、骨材の促進研磨試験より石灰岩は硬質砂岩と比較して、促進研磨によるすべり抵抗値の低下が顕著であった。また、回転ラベリング試験でグルーピング有り無しともに、石灰岩は、硬質砂岩よりもすべり抵抗値が低下することが分かった。さらに、回転式ラベリング試験結果のBPNを μ SFTに換算し、SFT評価基準に対して評価した。回転式ラベリング試験結果のBPNから μ SFTへの換算は、図-18に示すBPNと μ SFTの関係から骨材別に回帰式を求めた。石灰岩の回帰式は、現地調査のBPNと同箇所で行われているSFTによる試験結果より求めた。硬質砂岩については、既往の文献³⁾(硬質砂岩使用の供試体)結果より求めた。

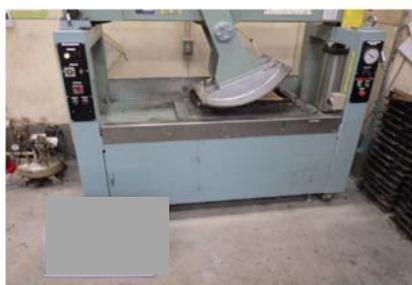
図-10 ローラーコンパクター

「配合試験」で設定した2種類の表層材料(石灰岩、硬質砂岩)の配合仕様(「空港土木工事共通仕様書」の規格値を満足し、かつ、プリスタリング抵抗性を高めるために空隙率をできる限り高めとなるよう硬質砂岩で5.2%、石灰岩で5.1%とした)により、図-10に示すローラーコンパクターを用いて供試体を作成した。供試体のサイズは、図-11に示すように使用する試験機の仕様により、幅300mm×長辺402mm×短辺241mmとし、供試体個数は、3個/1材料×2材料の計6個とした。また、舗装面の半分には、図-12に示すようにグルーピングを設けた。

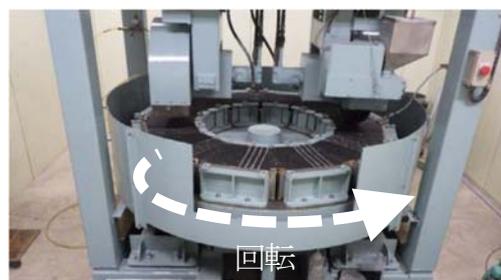
図-13 回転式ラベリング試験状況

図-13に示す回転ラベリング試験機で回転走行し、図-14のように一定回数走行毎にBPTによりすべり抵抗値(BPN)を測定した。走行回数は最大50万回とした。なお、グルーピング有りすべり抵抗値の試験は、グルーピング方向に直角になる方向で行った。

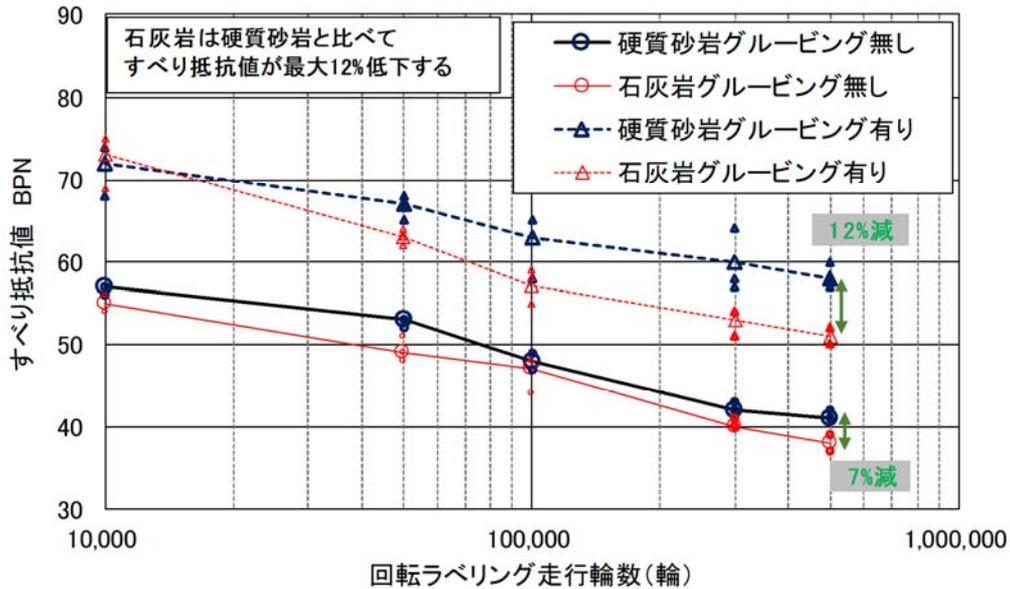
図-15 走行輪数とすべり抵抗値(BPN)の関係

回転ラベリング走行輪数(輪)とBPNの関係を図-15に示す。BPNは、輪数の増加と共に低下する傾向を示した。石灰岩は、硬質砂岩と較べてBPNが低くグルーピング有りのケースで最大で約12%低下した。グルーピング有りのケースは、グルーピング無しの場合よりも硬質砂岩と石灰岩の差が大きかった。これは図-16の輪数50万輪での供試体の表面状況に見られるようにグルーピングの角が繰り返し走行により削れて、グルーピング無しのケースよりも骨材がむき出しとなったため、骨材の差による影響が表れたと推察される。

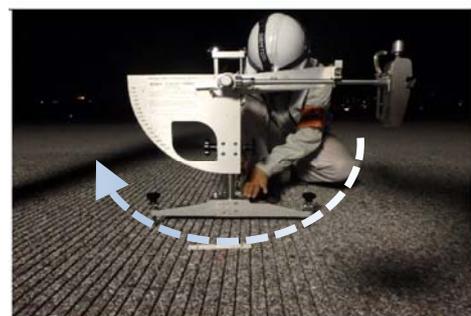
図-17 現地すべり抵抗値(BPN)の測定

加して実施した。現地すべり抵抗性試験結果の比較を表-1に示す。測定結果より、①輪跡部は非輪跡部より値が低い、②非輪跡部は縁端帯より値が高い、③縁端帯(供用12~13年)は補修跡(供用1~6ヶ月)と比較して高い④グルーピングが有る箇所は無い箇所より高いことが分かった。この原因として縁端帯は表層劣化により凹凸が生じ、BPNが高くなっていると推察した。また、全体的にBPNが既往文献値より高い傾向にあるのも同様の理由と考えられた。

現滑走路のすべり抵抗性の測定は、図-17に示すようにBPTで測定した。測定方法は「舗装調査・試験法便覧(第1分冊)H19.6」に準じ実施した。測定箇所は、南側、中間部、北側で滑走路中心から5.5m(輪跡部)、13m(非輪跡部)、17m(縁端帯)でグルーピングの有無も選択し、41点で実施した。測定結果が既往文献と比較して高かったため、結果の再確認及び原因究明を目的として、補修跡も含め再度すべり抵抗値測定を22点追
