川内港における浸水被害をもたらした外力や被害状況の体系的な整理について

本検討は、川内港において荒天時（台風・高潮等発生時）に度々発生するの浸水被害の対策を検討するため、荒天時の外力や被害状況を体系的に整理し、後の検討で実施する浸水シミュレーションの基礎資料の作成を行ったものである。

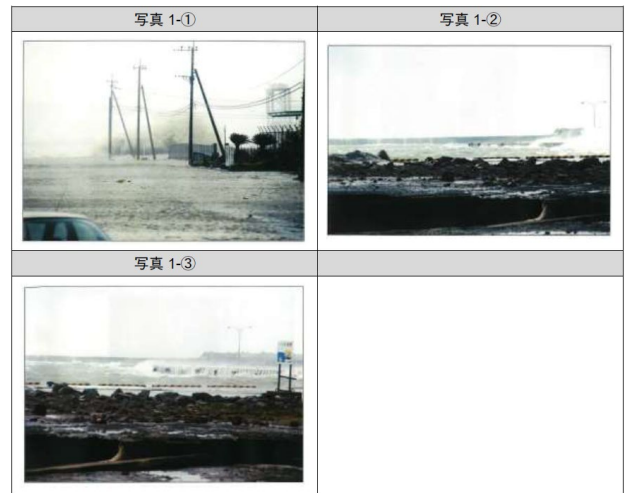
写真-1 2004 年 18 号台風 (T0418) の被害状況

[T0418] 甌島 (こしきじま) の西側を通過した台風であり, 中心気圧は 945hPa 程度であった. 写真 1-②や既往業務 (平成 21 年度離島航路避難安全施設調査) より, 浸水深は 0.6m 程度であったと推察できる. 写真 1-②及び写真 1-③の比較より, T0613 よりも浸水は大きかったと推察できる.

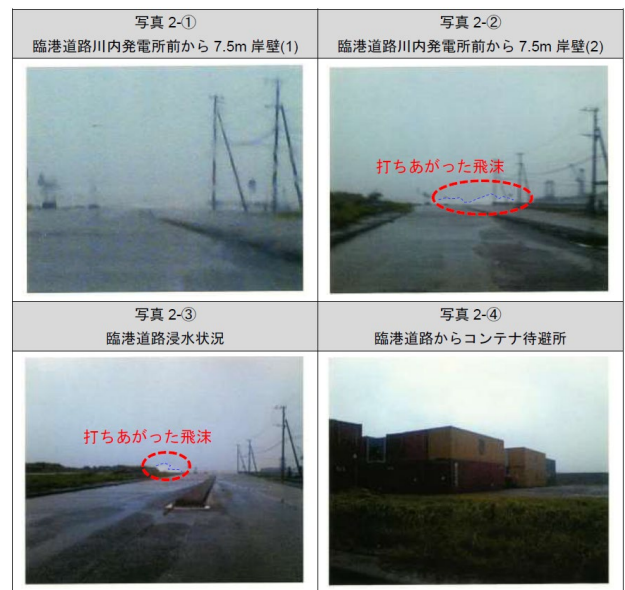
写真-2 2006 年 13 号台風 (T0613) の被害状況

[T0613] T0418 とほぼ同じ経路を通過しており, 中心気圧もほぼ同じであった. 写真 2-①及び写真 2-②より, 浸水深が深くはないものの, 浸水が発生していたことがわかる. また, 写真 2-④より, 臨港道路近傍では海側から打ちあがった飛沫と推察される状況が確認できた. 写真 1-②, 写真 2-③, 写真 3-④より, 3 台風のうちの最も浸水は小さかったと推察できる. また, 写真 2-④以降では, ヤード内の各所における被害状況 (台風通過後) が確認できる.

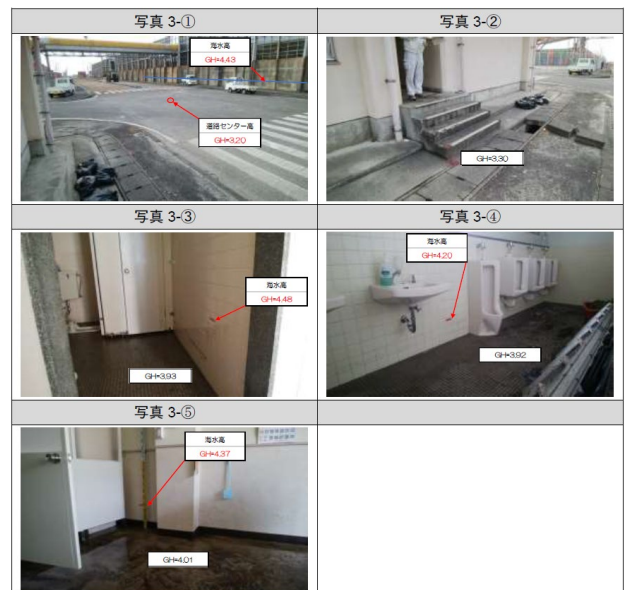
写真-3 2020 年 9 号台風 (T2009) の被害状況

[T2009] T0418 や T0613 よりも西側を通過した台風であり, 中心気圧は 950hPa 程度であった. 写真 3-①~⑤より浸水深は 0.3~1m 程度であったと推察できる. 提供を受けた写真の情報では, T0613 と比較して浸水は大きかったと推察できる.

高波一覧より、浸水の発生が確認されたT0418、T0613、T2009来襲時の最大波高（黄色ハッチ部）を比較すると、T0418が7位、T0613が4位、T2009が52位であった。この結果から、浸水が発生した台風の波高はいずれもある程度大きかったこと（約5.5m以上）がわかる。ただし、写真の状況から、T2009がT0613より浸水が大きかったことが確認できていることから、必ずしも沖波地点の波高の大きさが浸水の大きさに直結しているわけではないことが推察できる。

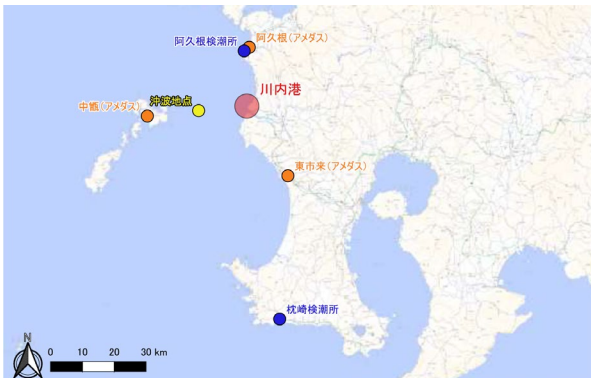
図-4 川内港近傍の風及び潮位の観測地点

図-4には、川内港近隣の潮位及び風の観測施設位置を示している。風の観測地点は気象庁のアメダス（気象庁HPより取得）とし、潮位偏差の観測地点は気象庁及び国土地理院の検潮所とした。潮位偏差は、気象庁HPにおける「災害をもたらした気象事例」を参照し、瞬間値に近い値を整理した。

図-4 にシステム内のデータベースからデータを抽出する地点を、表-1 に沖波代表点における高波一覧表を示す。高波一覧表は、1951～2019年までであるため、検証擾乱として採用した2020年に発生したT2009が含まれていない。そこで、別途、業務内で作成した「沖合波浪台帳」における常時波浪推算結果を活用し、T2009の結果を補填した。
