(1) Disasters in Japan Due to Storm surges and Waves

Tomotsuka TAKAYAMA, DPRI, Kyoto University, Kyoto, Japan, takayama@kaigan.dpri.kyoto-u.ac.jp

Coastal Disasters in Japan Due to Storm Surges and Waves

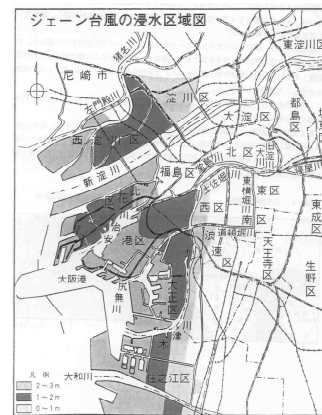
Fig.1 Inundation area due to Jane Typhoon in 1950

戦争で荒廃した状態から抜け出す前に、ジェーン台風が大阪湾に大規模な高潮を発生させた。ただし、その高潮偏差は室戸台風のとくときと比べれば小さかった。図-1はそのときの浸水域を示しており、その浸水域は大阪市の30%に達した。この被

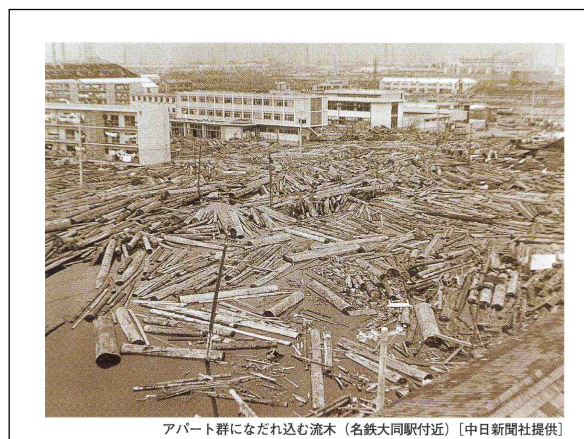
この災害では、名古屋港に積んであったラワン材が流れ出し、多くの民家を壊したことが、一番大きな問題になりました。

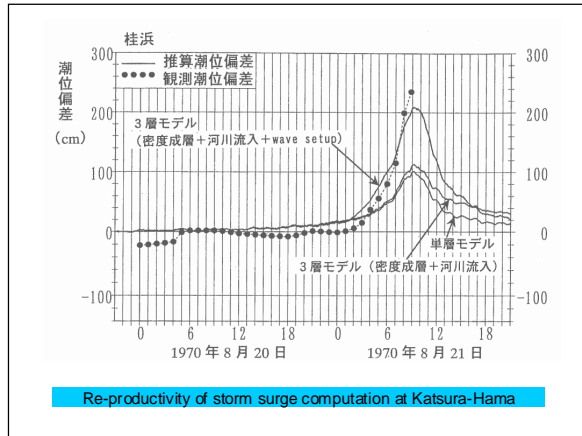
そこで、波によるセットアップを考慮すると、推算値が観測値とほぼ一致しました。つまり、高知における 1970 年の 10 号台風による高潮のかなりの部分はセットアップによるものであり、これと通常の高潮とが重なって起きたものであると考えられます。先ほども示したように、台風が四国を横断して行くコースになっていますので、高知の海岸には非常に大きな波が作用し、それによるセットアップで大きな水位上昇が起きたということです。

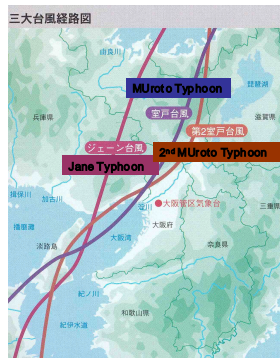
Tracks of three biggest typhoons

この図は大阪湾を示したのですが、3 つとも大阪湾の西を通って行った台風で、このように大阪湾の西を通ると非常に大きな高潮を大阪湾にもたらすことが分かります。

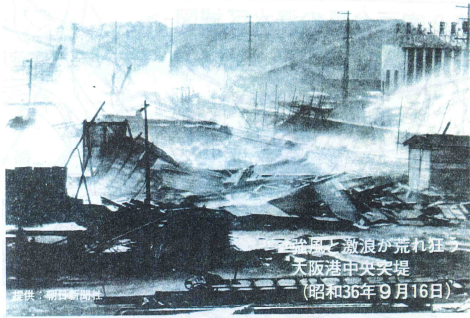
Storm waves and wind in Osaka Port in 1961

この写真が台風の来襲時の状況です。

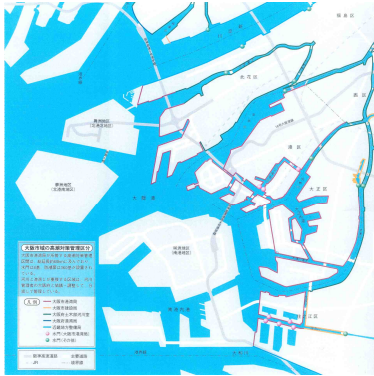
Protection line from storm surges in Osaka

この図は大阪港の防護ラインを示したものです。この図の赤と黄色の線が大阪市，緑と青が大阪府の担当しているところです。このように防潮堤が造られております。

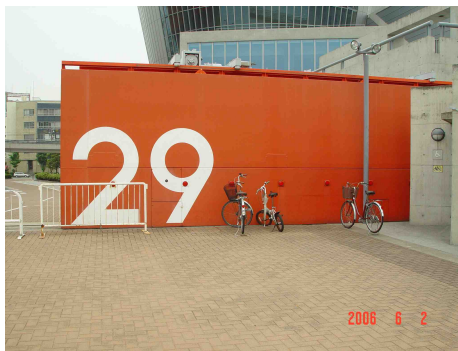
A sliding gate at Tenpo-Zan

この写真はゲートを示したものです。高潮が来そうな時には，このようなゲートを閉めることになります。

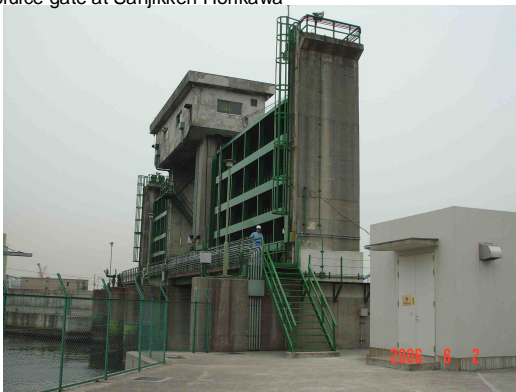
Sluice gate at Sanjikken Horikawa

この写真のような水門も造られており，高潮時には水門が下りるしくみになっております。

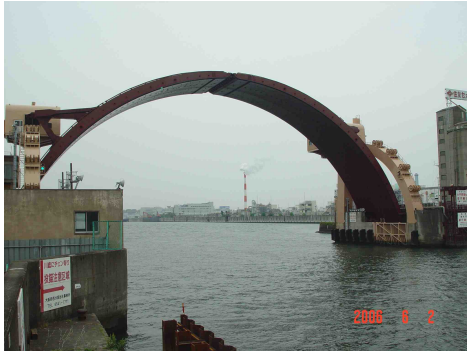
Arch type water gate at Aji River

それから、この写真は特殊なものですが、このようなアーチ型の水門もあって、このアーチの部分がこちら側に倒れることで、高潮を防ぎます。

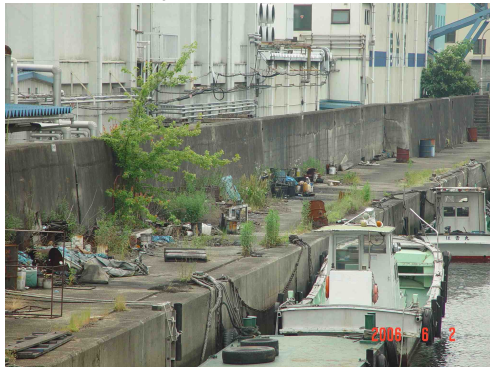
Old sea wall as storm surge barrier

このような堤防で高潮あるいは津波を防いでいます。

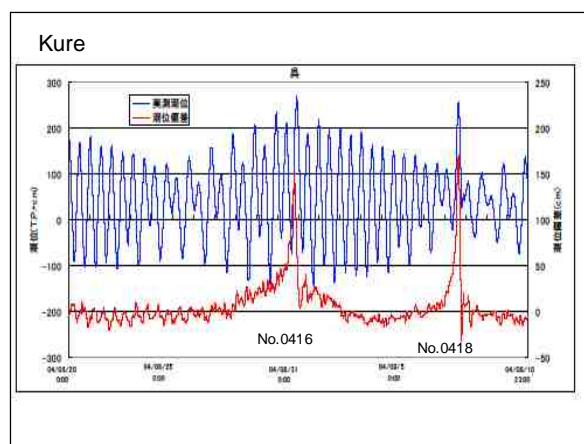
ところで、先ほど参事官の話にもあったように、最近もかなり台風が来て、大きな高潮や高波を発生させています。この図の赤い線が 2004 年の台風 16 号と 18 号による高潮偏差で、青い線が天文潮も加えた水位を示しております。呉の場合ですと、18 号台風で非常に大きな高潮偏差が起きております。ただし、この時は天文潮が小潮だったので、水位はそれほど高くならなかった。これがもし大潮と重なっていたら、非常に大きな災害を起こした可能性があります。

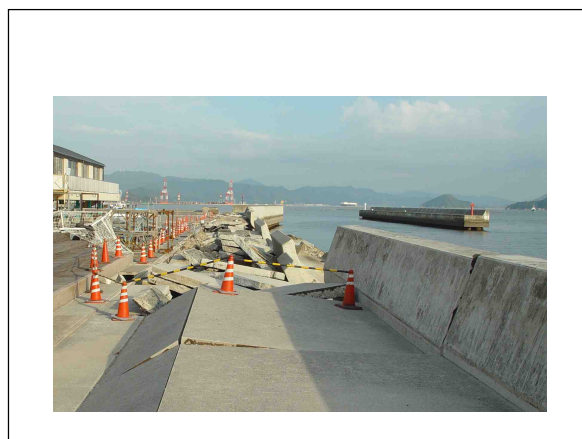
これは、広島港の観音マリーナで護岸の一部が壊されたところです。

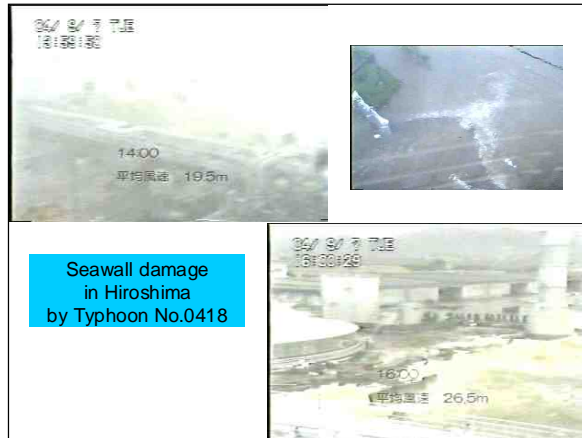
最後に、これは広島で撮られたビデオで、護岸に波が来襲しているときの状況です。前面の護岸がほとんど壊されている状態です。そして、背後では、越波した水が川のように流れている状況です。

このように一旦護岸が壊されてしまうと、物凄く越波量が大きくなって、大きな災害をもたらします。ですから今後は、このような護岸がどういう条件で、どのような壊れ方をするのかということ予測する技術をきちんと開発して
