## アルカリシリカ反応により劣化したコンクリート構造物の調査・対策に関する提案

## A Proposal of Investigation and Maintenance for Concrete Structure Damaged by Alkali-Silica Reaction(ASR)

対象とした構造物は二径間連続RC床版箱桁橋の橋脚である。柱部については耐震補強によるコンクリート巻き立て工事が完了している。一方、フーチング部については、ASR特有の多数のひび割れおよび鉄筋の破断が確認されたため、詳細調査を実施するとともに残存構造耐力を照査するとともに対策を検討した(写真-1 参照)。

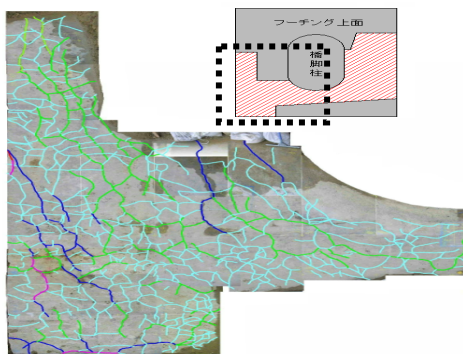
写真-1 フーチングひび割れ状態

①については、破断している鉄筋の撤去は行わず、配筋上現実的である重ね継ぎ手による補強案を講じた。

以上より、上面にひび割れが集中したものであると推定し、上面側と下面側の鉄筋量が同等となるよう鉄筋コンクリートによる増厚補強を行うことにした(鉄筋比の是正)。

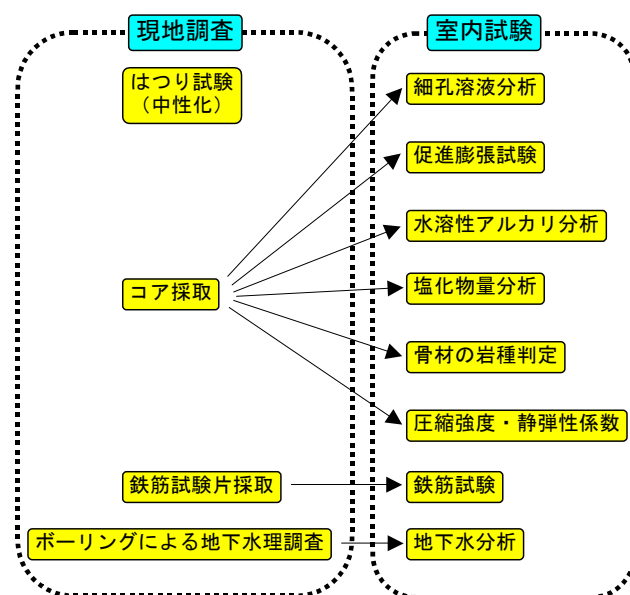
詳細調査を実施するにあたり、フーチング部に生じているひび割れ等の外観観察結果から、主にASRおよび塩害に関する調査を実施することとし、図-1に示す項目を選定した。また、フーチング部周辺の環境条件を把握するために土質調査(透水系数など)も併せて行うこととした。

図-1 全体調査項目

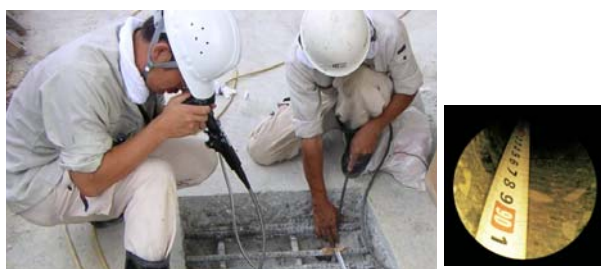
室内試験用の試料採取を目的として実施した。加えて、鉄筋籠内のコンクリートの状態も確認するために、フーチング上面よりロングコア試料 (L=2.5m) を採取し、ファイバースコープによる孔内観測により健全な状態であることを確認した (写真-2 参照)。

写真-2 ファイバースコープによる観察状況

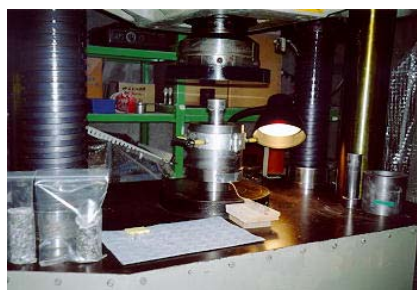
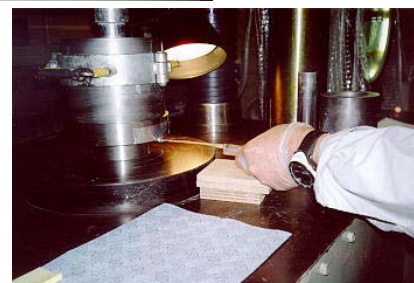
ASRの残存余力の推定を目的として、採取したコアから直径50mm程度のコアを採取し、コンクリート細孔溶液抽出装置により細孔溶液を抽出した (写真-3 参照)。この手法は、抽出した細孔溶液中の水酸イオン量 (OH<sup>-</sup>) により残存余力を判断するものであり既往の研究成果では250mmol/l以下を無害の目安としたが、この手法は検討の余地が残されており<sup>1)</sup>、今後の研究成果の蓄積により更なる精度の向上が期待される。

抽出装置

細孔溶液抽出状況

写真-3 細孔溶液抽出装置、抽出状況

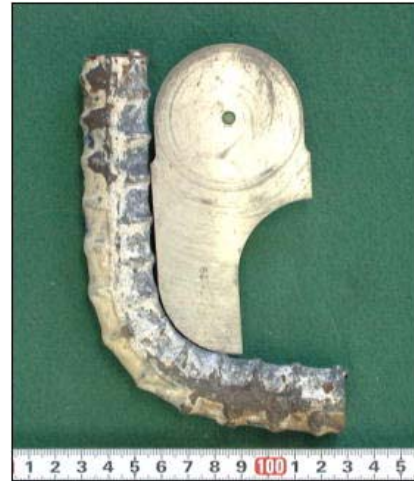
採取した鉄筋片(曲げ加工部)は20年以上前に製造されたものである。寸法形状はJISに規定する節間隔、隙間は満足するものであったが、節の根元の曲率形状は現行の鉄筋(7R程度)と異なり半分程度(3R程度)の大きさであった(図-2参照)。

また、鉄筋曲げ加工半径は1.5D程度であり、現行基準の2.0Dを下回っていた。破断していない鉄筋の縦断面組織観察でも曲げ加工部内側に微小なクラックが確認され

た(写真-4参照)。これは施工時に、すでにクラックが発生していたものと推測される。このクラックを起点にASRによるコンクリートの膨張力およびその他の要因により破断が生じたものと推測した。

写真-4 鉄筋曲げ半径計測

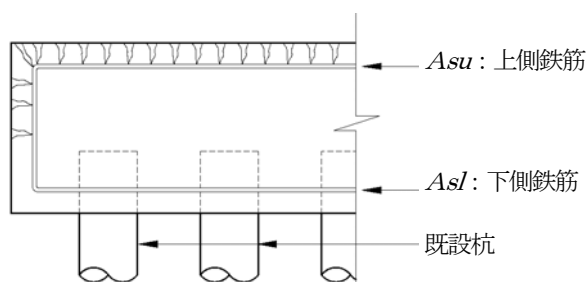
③については、今後のASRの進行を考慮した設計を行う必要がある。現在の知見ではその進行度合を明確にすることが出来なかったが、図-3に示すひび割れの発生傾向より次の点について留意した。

図-3 ひび割れの発生傾向

- ・ ひび割れは上面および側面の上面に集中していた。
- ・ 下側についてはひび割れが確認できず健全であると考えられる。これはAsuがAslに対して1/3程度であり上側と下側の鉄筋比の差が大きい。
- ・ フーチング下面は杭により拘束されている。

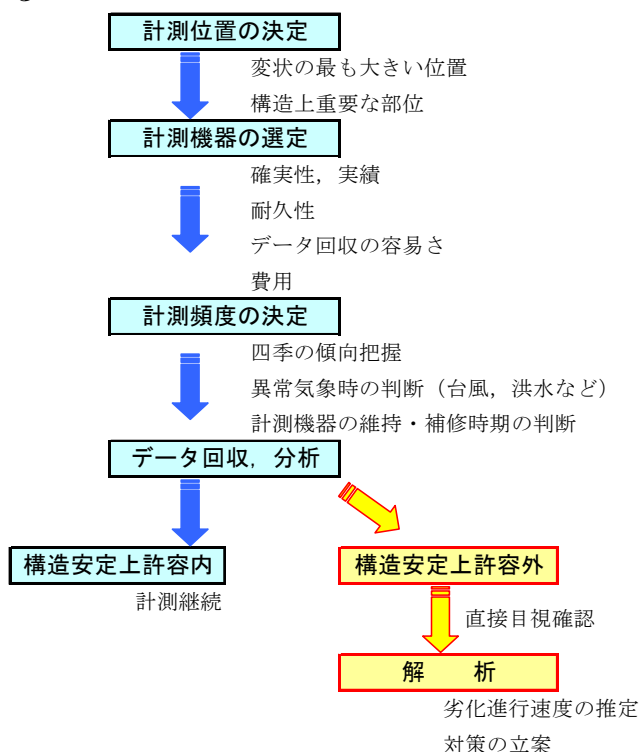
一方、不明確であるASRの残存余力については、長期的に歪み計測を実施することにより対策工の妥当性を

確認することにした(図-4参照)。歪み計測は実績が多く、データ回収が容易な焼付け接着による歪みゲージを用いることとした。

歪みデータを解析し、明らかにひび割れが発生したと考えられる値を確認した場合には直接目視調査が行えるよう人孔の設置も検討している。今回、コンクリート巻き立て補強としたのは、異常時に劣化状況を直接確認できるように配慮したものである。なお、本補強工法は従来の鋼板巻き立てと同等の耐力を有するものと考えている。

図-4 計測管理計画フロー
