鋼管杭防食工法の長期海洋暴露試験

Long-Term Marine Exposure Test for Corrosion Control of Steel Pipe Piles

芥川博昭*・宮田義一**・中野啓眞***

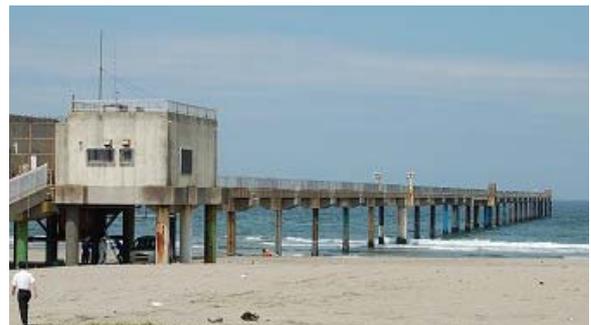
写真-1 波崎観測栈橋

本栈橋は運輸省港湾技術研究所(当時)が、砕波帯における底質の移動、海底の変形、海浜流の観測などを目的として、1982年から1985年にかけて建設したものであり、太平洋に面した海浜に沖合に向かって直角に突き出すように建設されている。(写真-1)

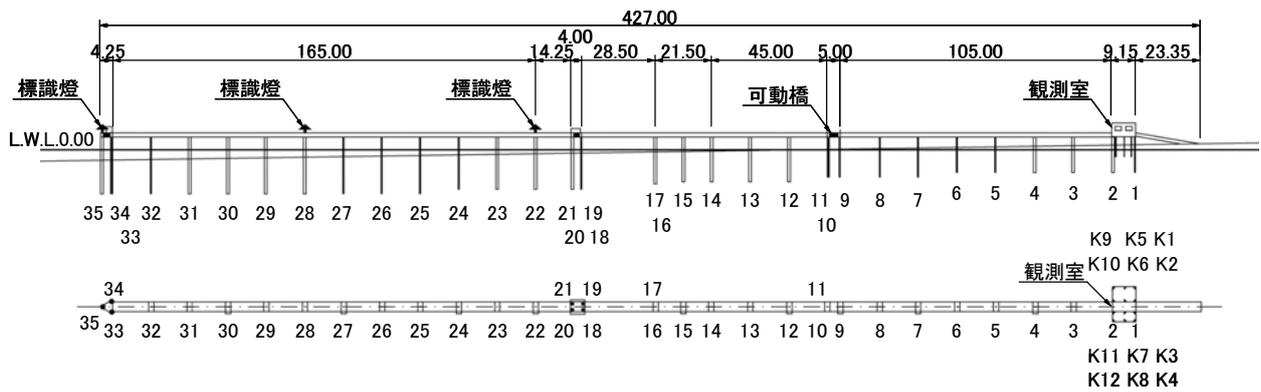
図-1 栈橋全体図

栈橋の全体図を図-1に、標準断面図を図-2に示す。図-1の断面図の下に示した数字は鋼管杭No.を表わしている。栈橋の全長は427m、陸側先端は砂浜に位置し、沖合先端の水深は約5mである。図-2に示すように直径600~800mmの鋼管杭の上にコンクリート上部工があり、その上にPC桁を乗せた構造となっている。

また栈橋が位置するこの海岸は砂の移動が大きく、鋼管杭を砂による磨耗から防ぐため、直径900mmあるいは

1000mmの磨耗カバー（鋼製、長さ4.5m、肉厚6mm）を鋼管杭に取り付けている。

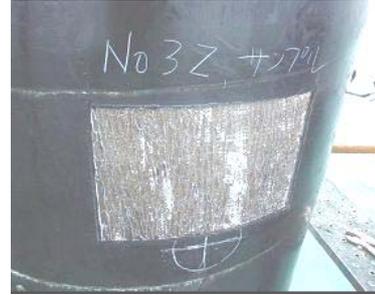
写真-2 ポリエチレンライニング下の鋼材表面

防食層の外観は, 超厚膜型エポキシ樹脂塗装工法と水中硬化型ライニング工法で極軽度のチョーキングが確認された以外は異状は確認されず, 上記2工法を含む全ての工法で鋼材表面の素地に腐食は発生しておらず防食状態は良好であった。写真-2にポリエチレンライニング工法のライニング材を除去した後の鋼材表面の状況を示す。

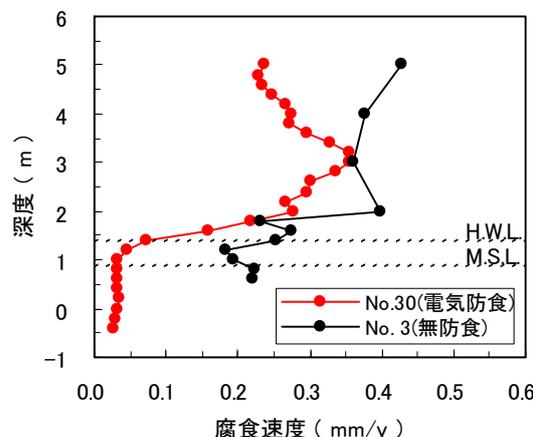
図-3 無防食杭と電気防食杭の腐食速度比較

電位・電流の計測の結果、通電中の鋼管杭の電位は防食電位よりも卑値となり、安定した防食状態にあることが確認された。また、鋼管杭の肉厚測定の結果から得られた、無防食杭と電気防食杭の腐食速度の比較結果を図

-3に示す。電気防食の防食効率は水中部で約90%程度となり、電気防食工法が有効であることが確認された。ここで、特筆すべき事項としてM.S.L.~H.W.L.の干満帯でも電気防食の効果が確認されたことが挙げられる。現地のような高波浪環境下では、干満帯にも波がかかり電気防食の効果を見込むことが出来ると言える。
