# 東京ゲートブリッジにおける点検結果と鋼床版ひずみ計測を活用した 点検の効率化の考察

キーワード：東京ゲートブリッジ, 鋼床版ひずみ計測, 維持管理の効率化, WIM システム

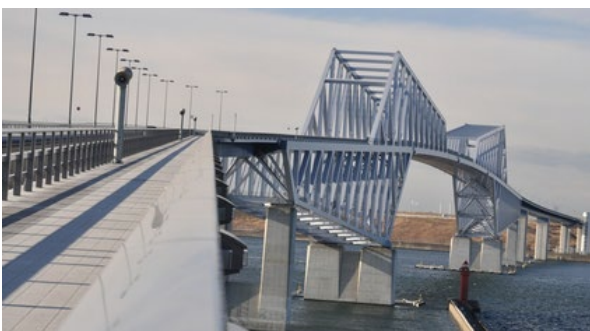
写真-1 東京ゲートブリッジ

東京ゲートブリッジ(以下, TGB)は、増大する東京港の物流の円滑化を図るとともに、国道 357 号やレインポーブリッジ等の周辺道路の混雑緩和と物流の効率化を目的として整備された中央防波堤外側埋立地と江東区若洲地区を結ぶ東京港臨港湾道路の主要施設であり、橋梁延長 2,618m, 主橋梁の構造は鋼 3 径間連続トラス・ボックス複合構造(最大支間長: 440m)の長大橋(写真-1)である。

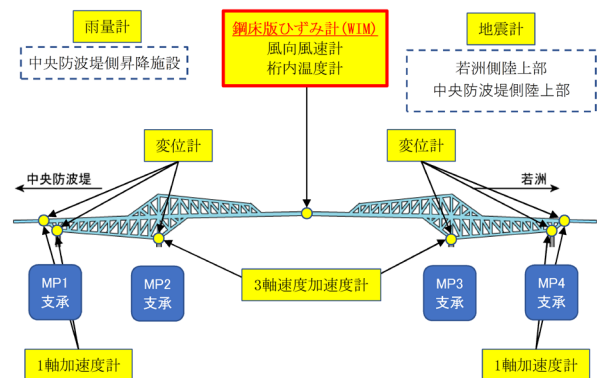
図-1 主橋梁部 モニタリングシステム配置

主橋梁部に設置しているモニタリングシステムのセンサー配置及び配置状況を図-1 に示す。

大型車交通量が多い本路線においては活荷重載荷状況を把握し、疲労損傷が発生した際の参考データとして活用することを目的として、最もたわみが大きくなる中央径間(図-1 参照)に Weigh-In-Motion(以下、WIM システム)が導入された。WIM システムのひずみ計の配置イメージを図-3 に示す。

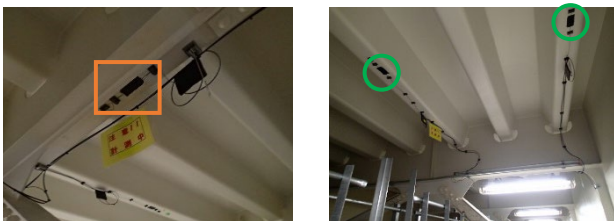
図-3 WIM システム ひずみ計の配置イメージ

- 横リブ下フランジのひずみ計
- 鋼床版トラフリブ下面のひずみ計

WIM システムでは、中央径間の鋼床版トラフリブ下面、横リブ下フランジに取り付けたひずみ計のひずみ応答から、橋梁上を通行する車両の軸重や全重量、車両速度および台数を換算する。
