横浜港南本牧地区におけるケーソン目地透過波低減法のモニタリング結果について

本調査では、横浜港南本牧地区の防波護岸において、護岸背後の土砂の流出防止対策として施工されているケーソン目地透過波低減法について、モニタリング調査を実施し、比較的波高が大きな条件において、標準仕様の 2m よりも緩衝材の幅を狭くした場合においても、ケーソン目地部の波圧の透過率を 10%~30%に低減することが確認できた。本工法は、ケーソン目地部に後施工で設置することが可能であり、追従性に優れるため、ケーソン背後の吸い出し防止対策として期待できる工法である。

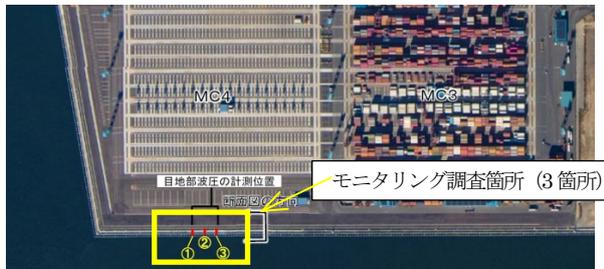
図-1 横浜港南本牧地区防波護岸

横浜港南本牧地区の防波護岸(図-1, 図-2)は、大水深であり捨石層が厚いため、マウンドの不等沈下等により最大 35cm 程度の目地開きが生じており、護岸背後の土砂の流出防止対策が必要とされている。そこで、過年度調査¹⁾では、ケーソンの目地の開き等への追従性が高く、護岸背後の防砂目地板への波圧低減効果のあるケーソン目地透過波低減法が施工され、モニタリング調査が実施されている。

本調査において使用した計測機器は、過年度調査¹⁾において設置された間隙水圧計を使用して計測を行った。計測機器を設置した位置を図-1、計測機器の設置断面図を図-5、計測箇所目地の状況を表-2に示す。ケーソン目地部の波圧の低減効果を確認するため、図-6に示すようにケー

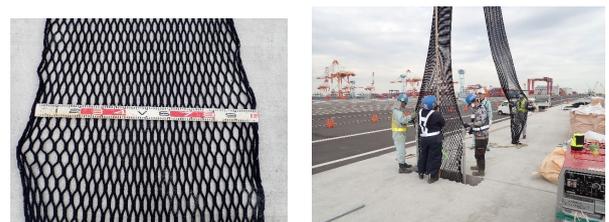
図-3 過年度調査における緩衝材の設置状況

ケーソン目地透過波低減法は、図-3 に示す緩衝材をケーソン間の目地部に設置することで、ケーソン背後の防砂板へ作用する波圧を低減する工法である²⁾。図-4, 図-5 に設置イメージを示す。防砂板へ作用する波圧を低減させることにより、防砂板の損傷リスクを抑え、裏込め材の吸い出し防止・陥没リスクの低減が期待できる。

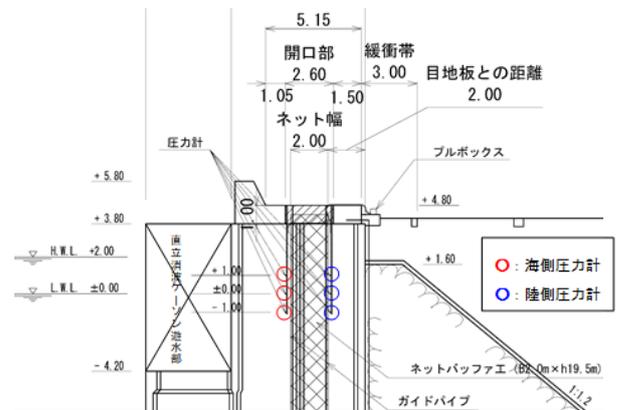
図-6 計測機器の設置断面図 (11-12間)

ソン目地間に設置した緩衝材の海側および陸側に圧力計が設置されている。圧力計の設置高さは、D.L. +1.0m、±0.0m (L.W.L.)、-1.0mの3箇所 (海側と陸側で計6箇所) である。表-2に示すように、計測箇所の目地開きとネット幅を変化させた調査を行うことで以下の項目の検証を行った。

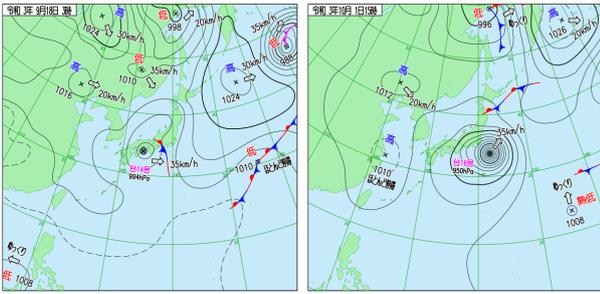
図-7 モニタリング時の天気図
(左：9/18 3時，右：10/1 15時)

モニタリング期間およびデータ抽出日時を表-3、モニタリングデータ抽出時の気象・海象条件を表-4に示す。また、モニタリングデータ抽出時の気象庁の天気図を図-7に示す。表-4中の観測値について、潮位はナウファス (京浜港 (横浜))、波高・周期・波向はナウファス (第二海堡)、風速・風向は気象庁 (横浜市) の計測結果である。

本調査では、横浜港に影響のあった台風として、台風14号および16号時の計測を行った。台風の特徴として、台風14号は日本列島を横断したものであり、台風16号は太平洋上を北上し、関東に接近したものである。

この結果より、長周期成分より短周期成分は減衰されやすい傾向が確認できる。また、台風16号は、主な成分として $T=3s$ 程度、 $T=5s$ 程度、 $T=15s$ 程度に分散されている。これは、図-7に示すように台風16号が太平洋上に北上していたため、太平洋からのうねり成分が東京湾内に入った可能性が考えられる。ただし、観測数が少なく、台風による波圧の作用状況の把握が難しいため、引き続き調査を行う必要があると考えられる。

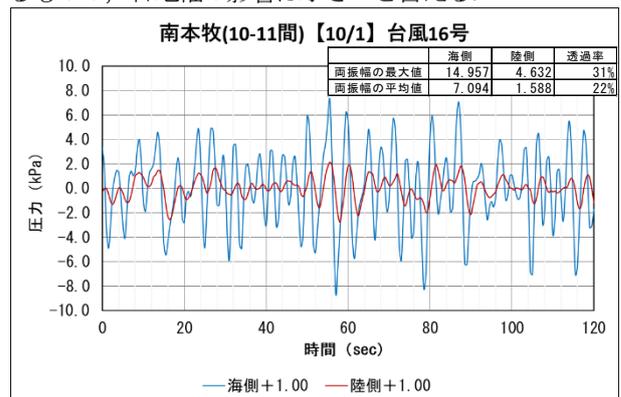
図-8 計測結果（ケーソンNo.10-11間）【D.L. +1.0m】

1. 潮位変化の影響を除去するため、計測開始時点の潮位を基準として、潮位変化による圧力を計測データから補正する。
2. ノイズの影響を小さくするため、0.1秒間隔で取得した計測データを0.5秒間隔で平滑化する。
3. 海側の計測データにおいて、最大の振幅を含む2分間を抽出する。
4. 抽出した2分間の計測データの平均値を算出し、平均値を0.0kPaとなるように、計測データを調整する。
5. 調整した計測データから、両振幅の最大値及び両振幅の平均値を算出する。
なお、陸側の両振幅の最大値は、海側の両振幅の最大値が発生した時刻の振幅とする。
6. 透過率を算出する。
なお、透過率の定義は以下の通りである。
透過率 = 陸側の計測結果 / 海側の計測結果

4.1のデータ整理を行った結果の一例を図-8、計測結果一覧を表-5、最大振幅時のネット幅と透過率及び目地幅と透過率の関係を図-9および図-10に示す。

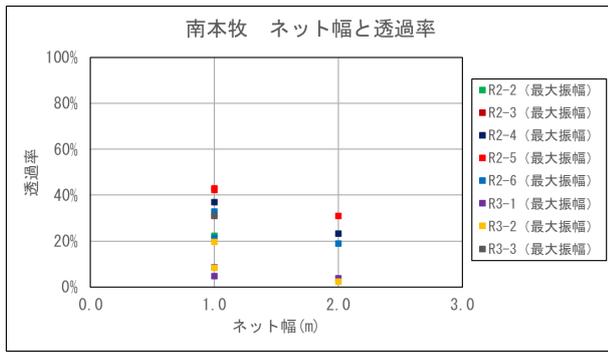
図-9 ネット幅と透過率 (最大振幅)

ネット幅と透過率の関係をみると、ネット幅2.0mの方が透過率が小さく、ネット幅が広い方が波圧低減効果は大きいことが確認できる。一方で、目地幅と透過率の関係については、目地幅が狭い方が透過率は小さい傾向があるものの、目地幅の影響は小さいと言える。

波高が小さい過年度調査では、ネット幅1.0mの場合、緩衝材前後の波圧の透過率は最大振幅、平均振幅ともに30%～40%程度となった。一方で、比較的波高が大きな本調査では、ネット幅1.0mの場合、緩衝材前後の波圧の透過率は最大振幅、平均振幅ともに10%～30%程度となった。この結果より、比較的波高が大きい場合は、波圧低減効果がより大きいことが確認できた。

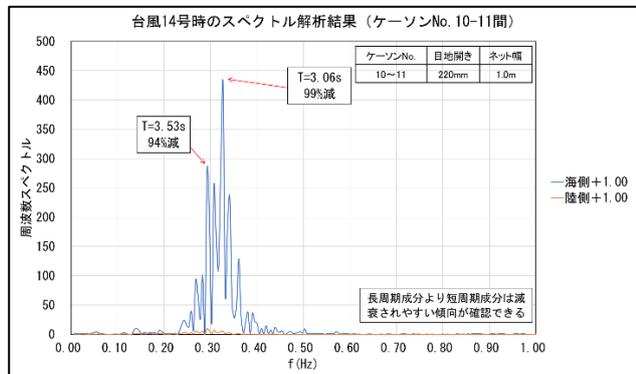
図-11 台風14号時のスペクトル解析結果

台風来襲時の波圧の計測値について、台風の違いによる波形の違いを確認するため、スペクトル解析を行った。その結果を図-11、図-12に示す。なお、解析を行うデータは、ある程度大きな波形を計測した+1.0mの結果を用い、計測値は4.1に示した処理を行う前の生データを用いた。
