海洋・港湾構造物維持管理士会 第19回講演会【長崎】

# 鋼構造物の腐食等を 非破壊で検出可能な技術 (RTD – INCOTEST)

若築建設(株) 技術研究所 秋山哲治

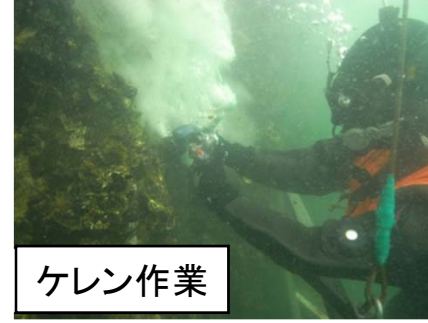
ケレン作業

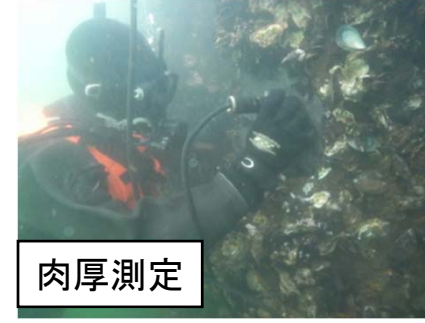
肉厚測定

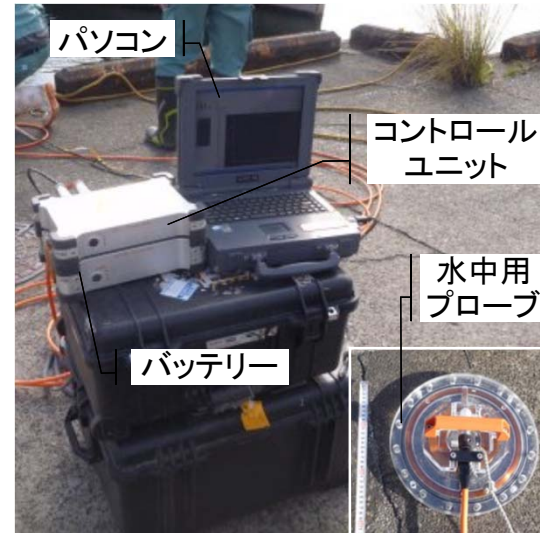
システムの機器構成

| 項目 | 具体内容 |
|---|---|
| システム構成 | プローブ, パソコン, コントロールユニット, バッテリー |

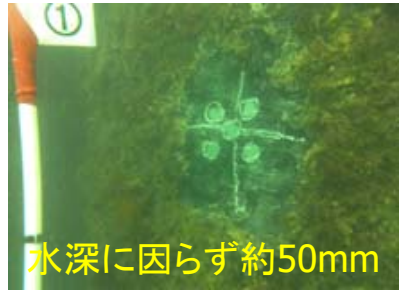
| 項目 | 具体内容 |
|---|---|
| 貝類の<br>付着状況 | <p>測定状況</p> <p>水深に因らず約50mm</p> |
