# 高速道路リニューアルプロジェクト

—NEXCO西日本での大規模更新・修繕に関する話題、事例紹介—

西日本高速道路(株) 保全サービス事業本部  
保全サービス事業部 改築課長 大木 俊之

令和 元年 10月 1日

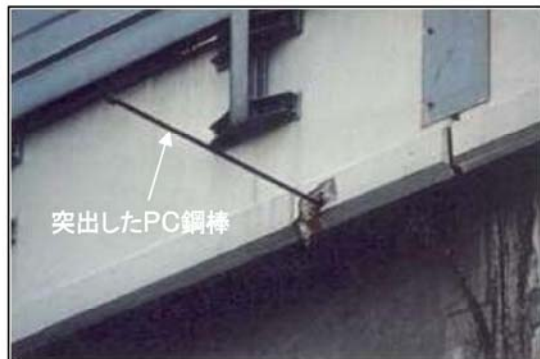
## ■ PC鋼材の変状

床版からの雨水等の侵入や何らかの原因でPC鋼材が腐食・破断した事例。

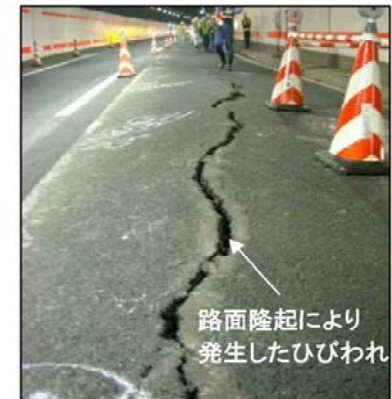
## ■ トンネル内空の変状

周辺地山の劣化により、トンネルに圧力が加わり、舗装路面が盛り上がることでひびわれが入った事例。

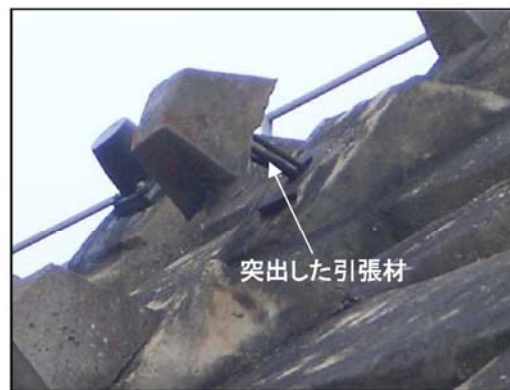
## ■ のり面がらウンドアンカーの変状

旧タイプアンカーは、防食性能が低く、腐食により破断した事例。

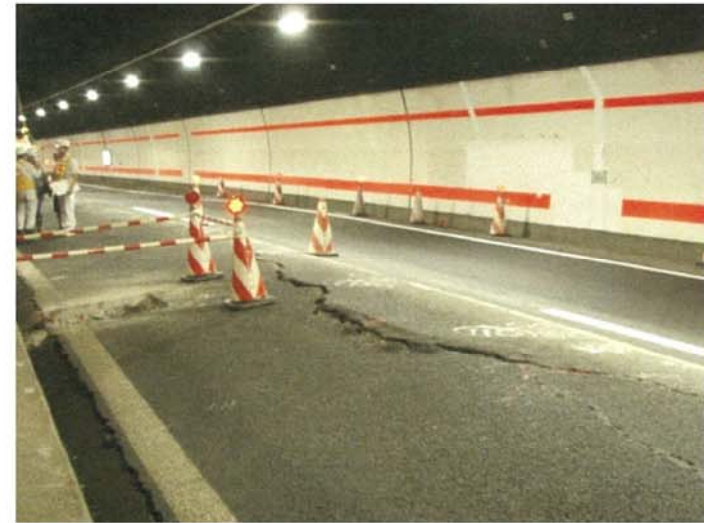
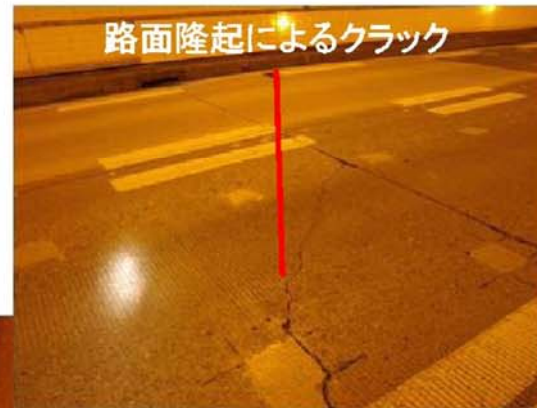
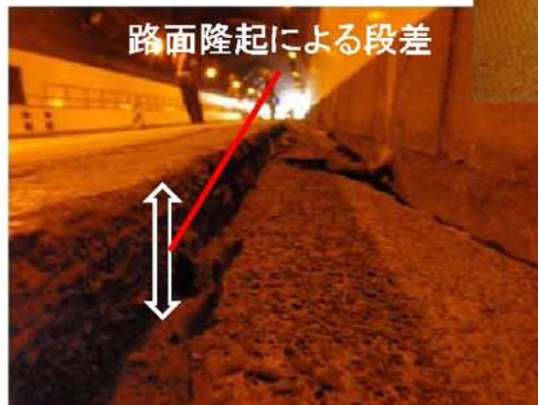
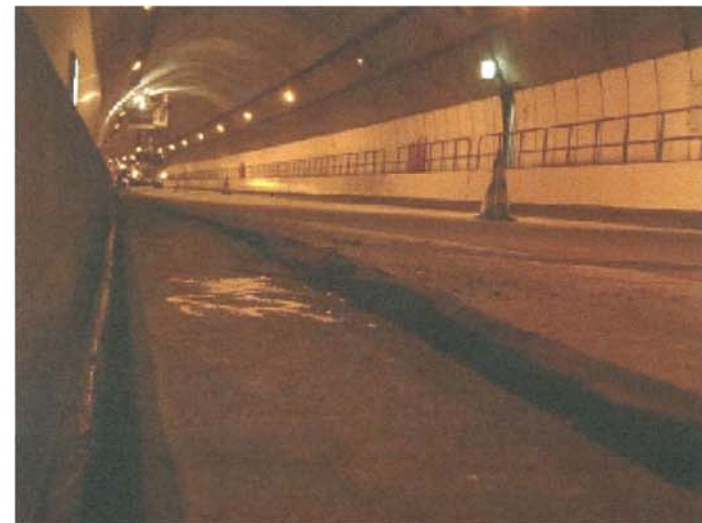
■地中の湧水や地下水を起因とするトンネル周辺地山の風化・劣化による吸水膨張により、トンネル周辺の土圧が増加し、路面の隆起が発生している

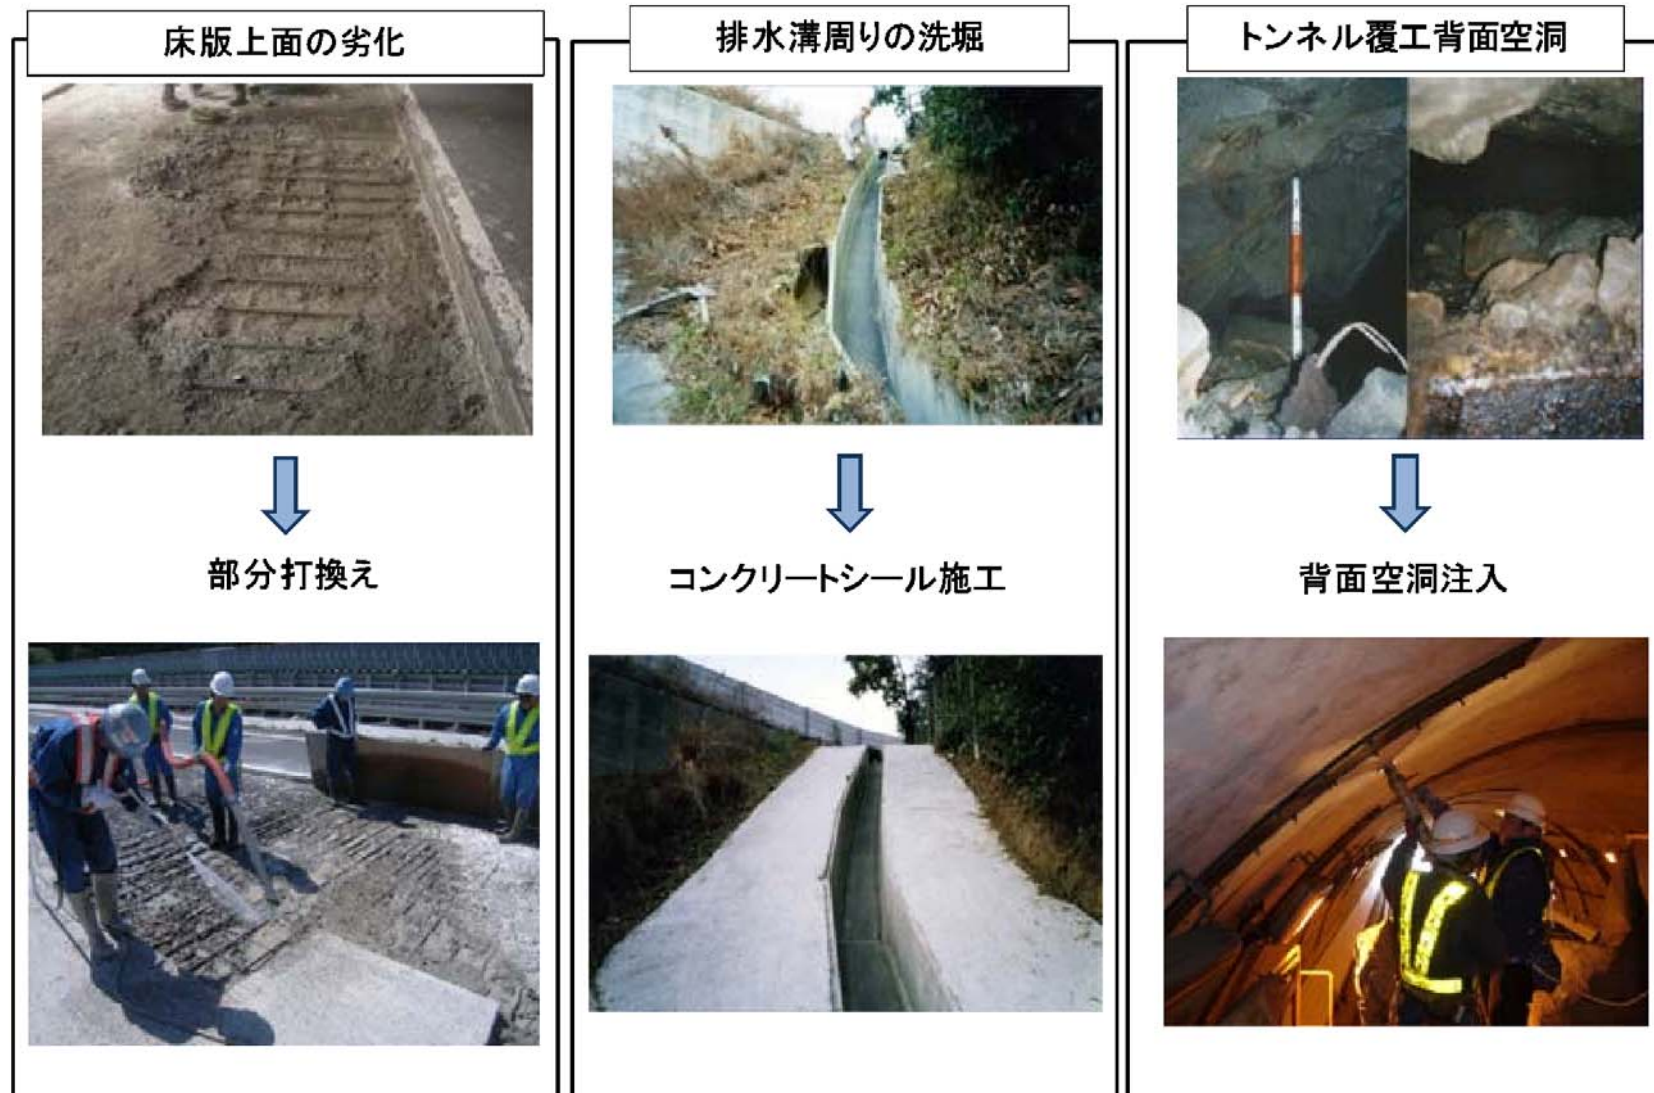
図 2.4.2 代表的な補修

■ 部分的な補修を繰り返すことで構造物が発揮する性能が建設当初に復元すると想定

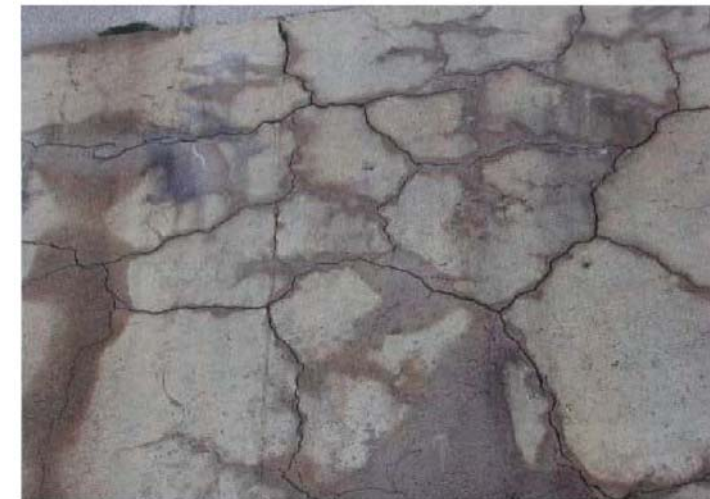
### 《アルカリシリカ反応》

コンクリートに含まれるアルカリ性の水溶液が骨材の特定成分と反応し異常膨張する現象

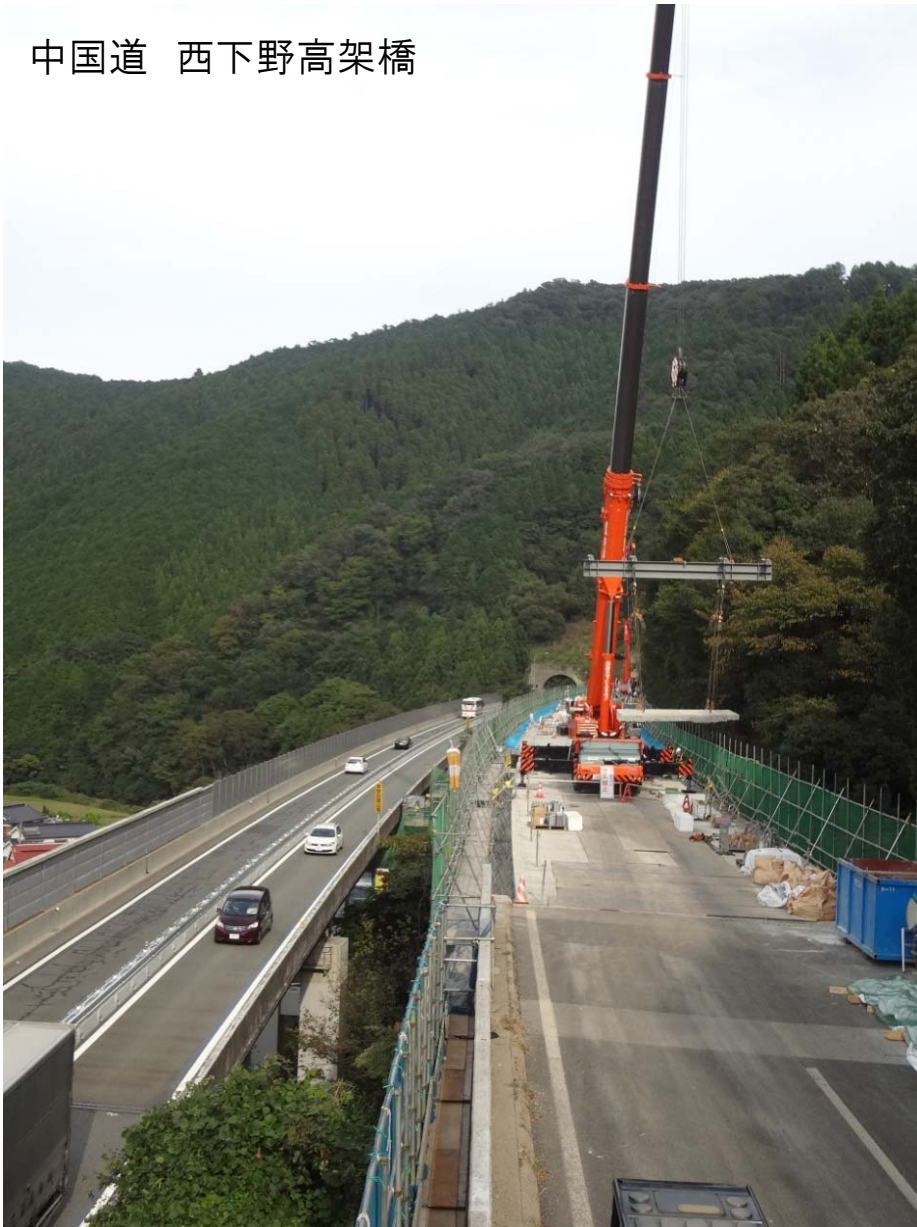
中国道 西下野高架橋

橋梁(床版取替)

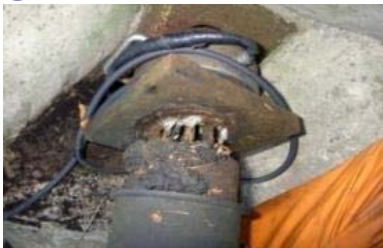
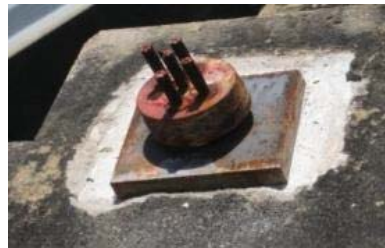
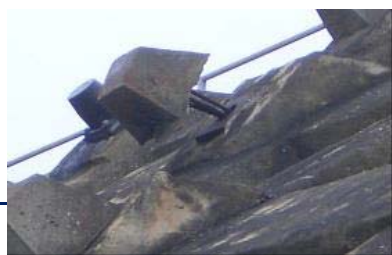
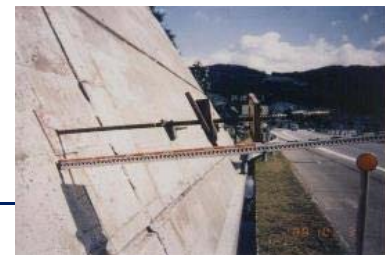
### ■旧タイプアンカーの変状

H3年以前に施工された旧タイプアンカーは防食機能が低いため劣化に伴う変状が進行している

#### ①頭部の腐食が進行した旧タイプアンカー

#### ②アンカー体と引張部の境界部の損傷

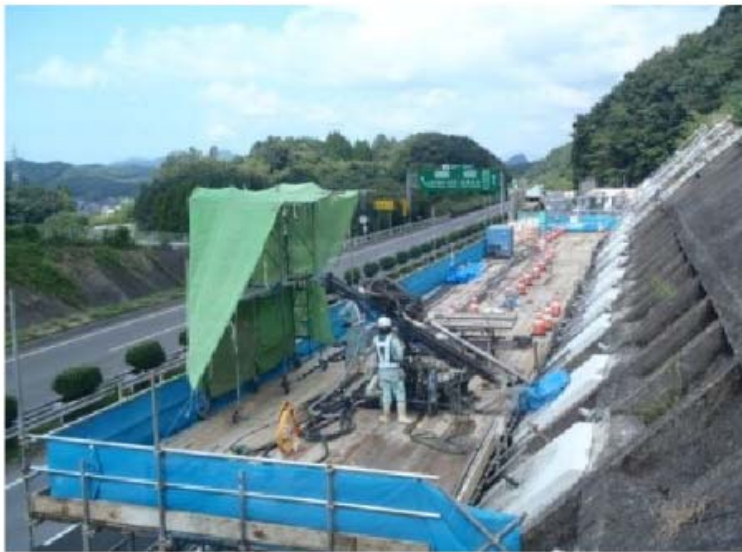
アンカー削孔

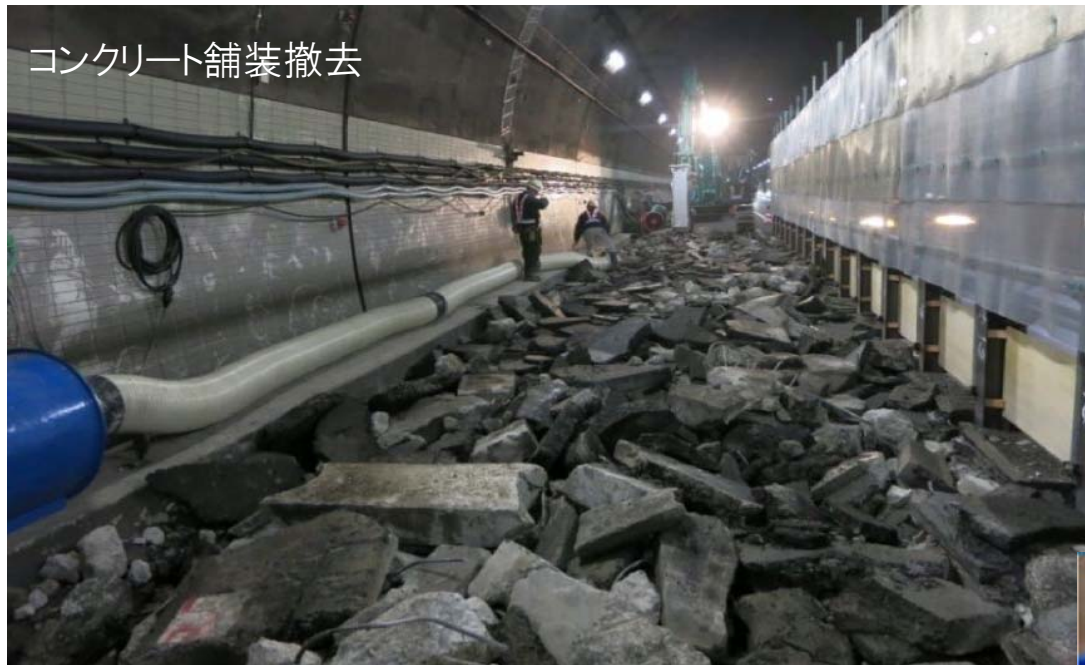
コンクリート舗装撤去

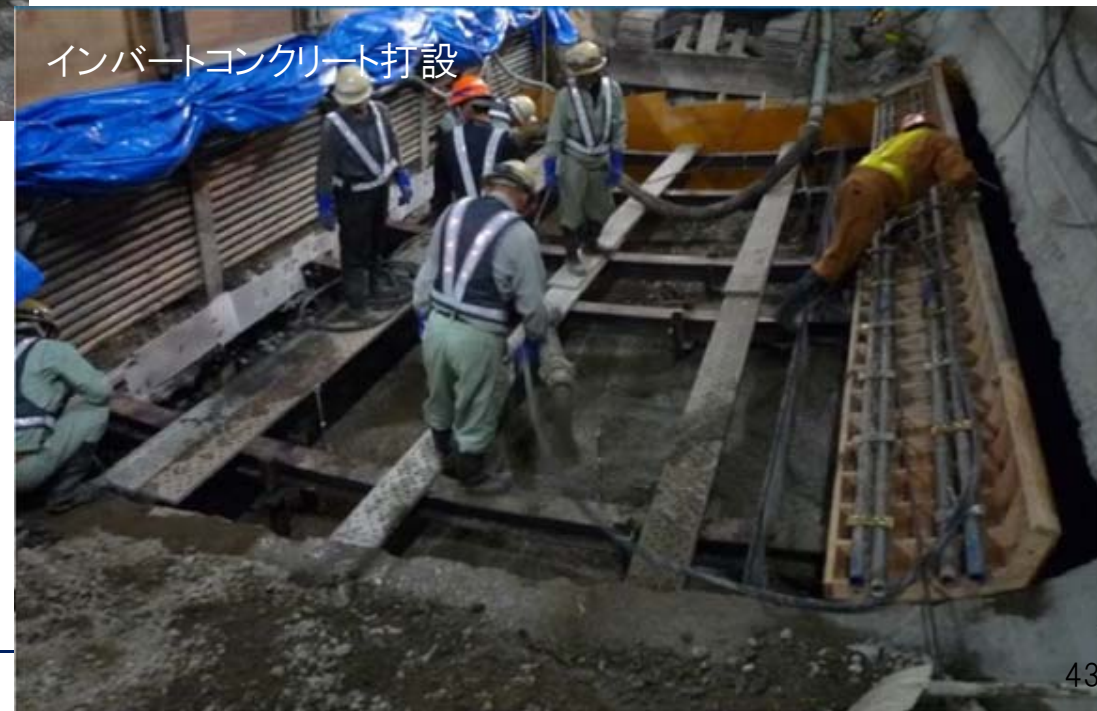
インバートコンクリート打設
