Coastal Development Institute of Technology

ハリケーンカトリーナの高潮・高波災害に関する日本セミナー —第2回国際沿岸防災ワークショップフォローアップ会議—

ハリケーンカトリーナの高潮・高波災害の教訓

ジャワ地震津波の現地調査—インドネシア・日本合同調査速報—

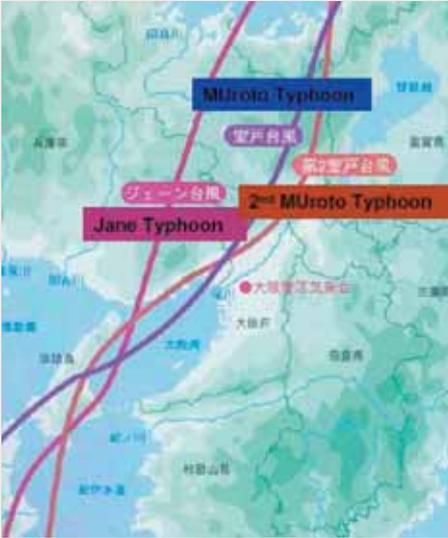
図-1

に大きな災害が発生しました。三つ目が昭和三十六年(六一年)の第二室戸台風です。高潮偏差二・四一m、最高潮位二・八mと記録されています。図1に示すように三大台風は、いずれも大阪湾の西を通過していますが、このようなコースを通過することで大阪湾に非常に大きな高潮をもたらしたわけでは

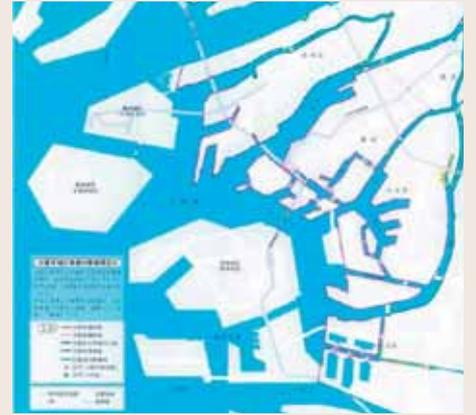
図-2

図-2は、大阪港の防護ラインを示したものです。図中の赤と黄色の線が大阪市、緑と青が大阪府が担当している区間です。高潮が発生するとゲートを閉めることになります。

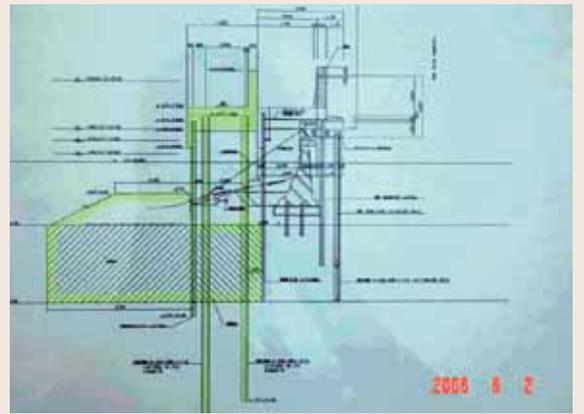
図-3

図-3は、ジェーン台風のときに造られた護岸です。地盤沈下で天端高が

低くなったため、その上に新しい護岸を造っています。今後はさらに、震度○・二五に対応する護岸を現在の護岸の前面に造ろうと計画しています。

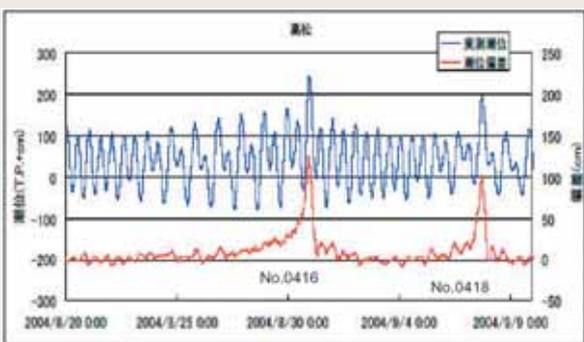
図-4

最近も高い頻度で台風が来襲し、大きな高潮や高波も発生しているわけですが、二〇〇四年の台風十六号と十八号の高潮偏差を見ますと、天文潮が小潮だったことから、それほど大きなりません。もし大潮と重なった場合は、非常に大きな災害を起こす可能性があります。図-4は、高松の高潮偏差(赤)と天文潮を加えた潮位(青)を示したものです。高松では十六号台風のときに大潮の満潮と高潮のピークが重なり、非常に大きな水位上昇を起こして浸水しました。逆に十八号では小潮だったことから、それほど大きくありませんでした。

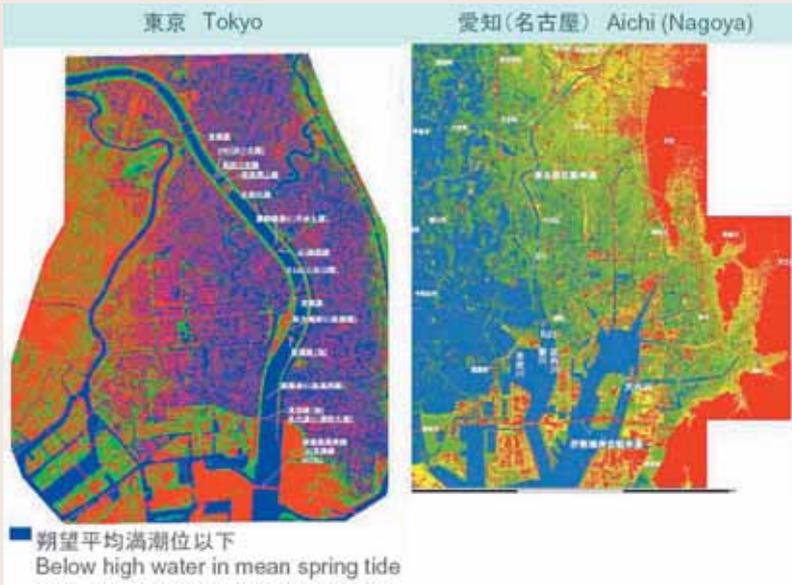
図-1

まず、日本の三大湾（東京湾、大阪湾、伊勢湾）の沿岸が高潮に対してどのような脆弱性を持っているのかを図1に示しました。左が東京、右が名古屋です。いずれも青色の部分が、朔望平均満潮位以下（大潮の満潮時の潮位よりも低いところ）にあることを表しています。この図

は、建物も合わせた高さで色分けしてありますので、線状に青色で見えるところは、地盤高としてはほとんど満潮位以下にあることになりま

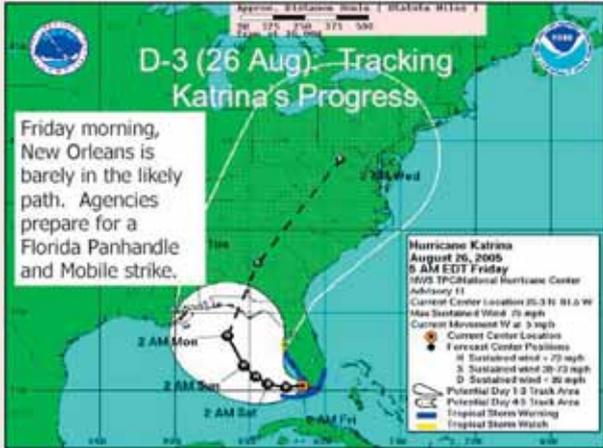
図-1

図-1は、上陸三日前のハリケーンカトリーナの進路予測です。この時点では、マイアミを通過したばかりで、

メキシコ湾を通過して北上しています。この後の予想では、過去にアメリカに襲ったほとんどのハリケーンと同様に、メキシコ湾に入ってから北東に進路を変え、ワシントン、ニューヨークの方向に向かうとされています。

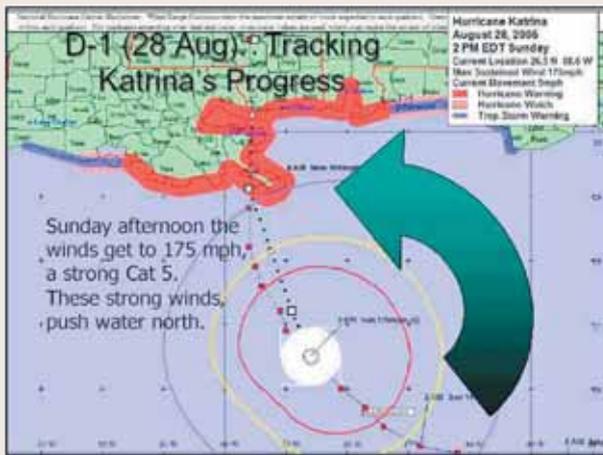
図-2

ここで注目すべきは、ニューオーリンズに上陸する前までの風向きです(図-2)。上陸三日前まで風は東から西へに吹いており、海水をニューオーリンズ付近の海岸に持ち上げていました。つまり、実際にハリケーンカトリーナが上陸する前から水位が上がっており、さらに発生した高潮が重なり予想外に水位が上昇したわけです。堤防が破壊したのはこの頃です。必ずしもハリケーンカトリーナ上陸と同時にありませんでした。そして、二〇〇六年(平成十七年)八月二十九日、ハリケーンカトリーナはニューオーリンズに上陸し、その後ルイジアナ州やミシシッピ州を通過して北上しました。

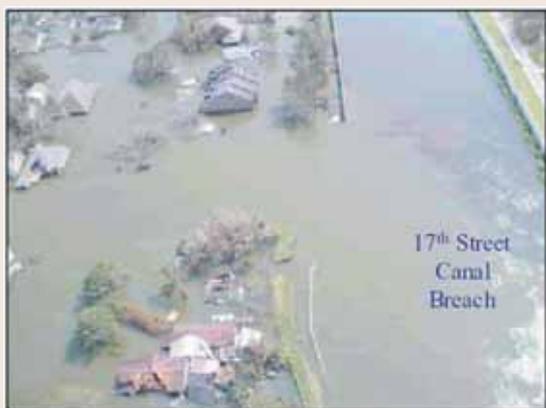
写真-2

写真-2は、十七番街運河を上空か

ら撮影したものです。本来、堤防は一直線上にあるべきにもかかわらず、左に大きくずれています。そして、決壊箇所のある盛土部分から堤防がずれ動いていることがわかります。さらに同運河の下流側を調査していくと、堤防に越流した痕跡がないこと

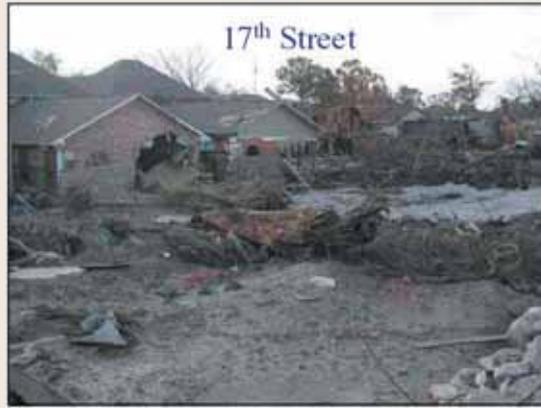
写真-3

がわかりました。下流には越流でできるはずの洗掘がありませんでした。越流があったかと思いついていたのですが、堤防際の芝生の植栽もまったくダメージを受けていない状態でした。写真-3は、十七番街運河近郊の様子です。家屋の損傷跡が確認できます。津波によって受けるダメージとよく似ているのではないのでしょうか。側壁に鉄筋が入っているにもかかわらず損傷しています。このことから、いかに強く速い水の流れであったかがわかります。そして、樹木は根っ子の部分から抜けてしまっており、粘土層が剥き出しの状態になっています。写真-4は、決壊箇所を応急的に修復しているところです。堤防はフラットドウォールです。本来は堤防のすぐ近くにあるべき盛土がずれてしまっています。このような状況から、堤防は越流による破壊ではないと考えられます。原因については今後も研究を続けること

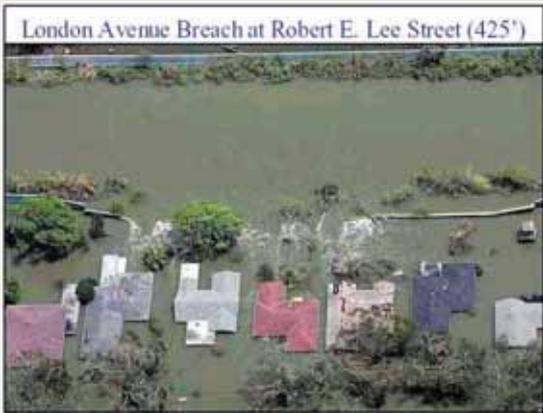
写真-5

とが必要になると思います。写真-5は、ロンドン通り運河です。堤防がずれてしまっています。ここにも強い水流があったことがわかります。ロンドン通り運河では二つの決壊がありました。堤防が決壊して、大量の水が流れだした際に土砂も大量に押し流され、車と同じぐらいの高さまで砂が積み上がっていました。ニューオーリンズ越流の痕跡

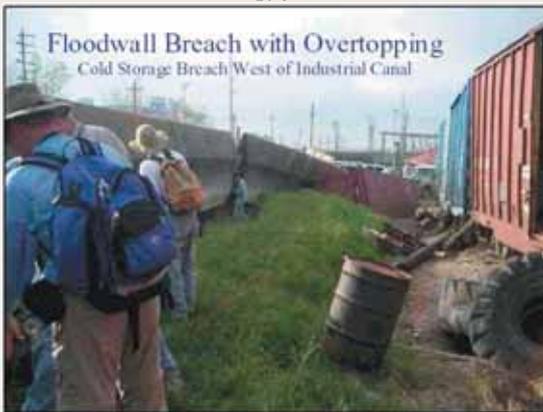
写真-6

写真-6は、ニューオーリンズで初めて見つけた堤防の越流の痕跡です。ここで決壊箇所と盛土の浸食を確認しました。決壊を免れた箇所もありましたが、越流によって堤防背後に溝ができ、シートパイルの基礎が露出した箇所もありました。これは堤防の基礎に洗掘対策が施されてなかったために起こったと考えられます。写真-7からは、応急復旧の跡を見ることができません。赤色の線が本来の堤防のラインです。この右側が応急復旧した部分です。不思議に思うかもしれませんが、ここには全く住宅がありません。実は堤防が決壊したときに、コンクリートの基礎だけを残り、住宅が全部流されてしまったのです。決壊した区間の水の水圧でシートパイルが平らに伸びてしまい決壊した部分より長くなってしまいました。以上、ご覧いただいた現地の状況から、ニューオーリンズの高潮・高波災害の問題の一つとして挙げられるのは、先に述べた通り堤防がバラバラの形式で造られたことが挙げられます。また、堤防の天端高もまちまちの状況であったために、天端が低い区間から越流し始め、そこから決壊したのではないかと考えられることです。

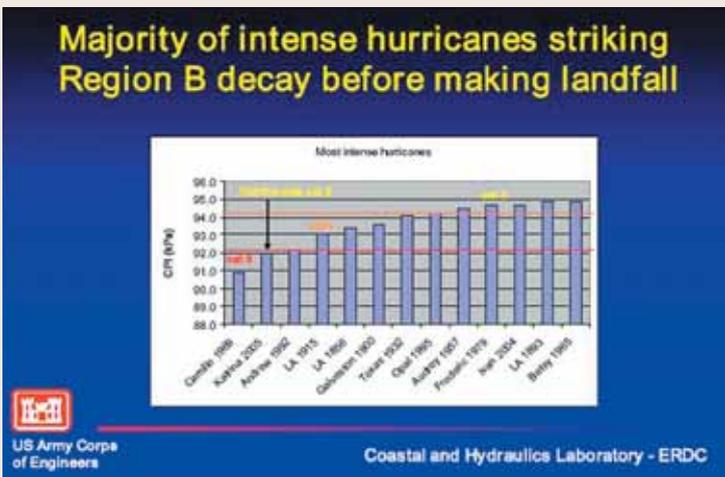
図1

ハリケーンカミールも大きな高潮を発生させましたが、有義波高は十三mしかありませんでした。ハリケーンカトリーナのときは十七mの有義波高が発生しました。ここに二つのハリケーンの大きな差があります。ところが、このようなハリケーンの発生確率はよくわかっていません。図1は、最低中心気圧が過去トップ10のものを挙げています。ハリケーンカミールはカテゴリー5のハリケーンで、中心気圧は非常に低かったのですが、勢力が強いからといって、最も破壊力が大きかったというわけではありません。ハリケーンカトリーナも中心気圧ではカテゴリー5に相当します。ただし、風力というカテゴリー5ではありません。他のハリケーンも示してありますが、いずれも二つのハリケーンに比べれば弱いハリケーンです。

この図に掲げているほとんどのハリケーンは上陸してからも強い勢力を保っていました。メキシコ湾から上陸し、上陸後もほとんどがカテゴリー5でした。しかし、ハリケーンカトリーナは上陸する前に衰退しています。大気と海洋の間には複雑な相互作用があり、メキシコ湾では特にそれが顕著なようです。以上のような事情があつて、設計基準となるハリケーンの設定はなかなか簡単にはできません。議会からは六カ月間の猶予が与えられ、新しい堤防システムの設計をしなければなりません。しかも、波浪や高潮の

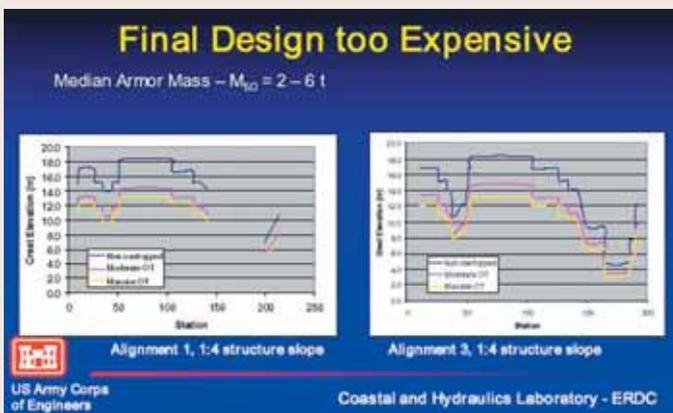
図-4

そして最終的にまとまった天端高を示したものが図-4です。横軸のゼロはミシシッピ州境のすぐそばで、東から西に向かうようにと

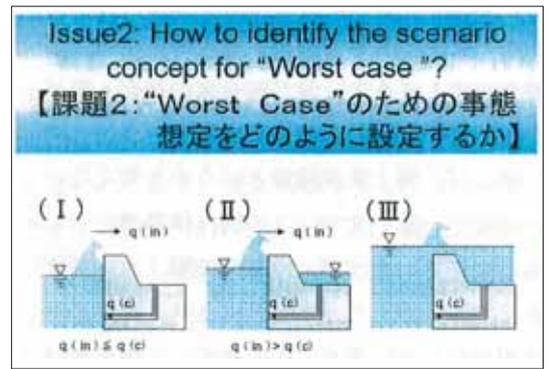
図-1

全体像を設定しないと実際に取り組むことができません。
二つ目は、ワーストケースをどのような状態として想定するかということ。図 1 は現在の防護施設概念図です。護岸からの越波流量が排水流量よりも下回り、陸地が浸水しないケース。排水能力より越波流

量が多くなり陸地で浸水が始まるケース。完全に護岸が水没し、波が直接陸地に入って構造物が壊されていくケース。このどの状態を想定していくか。この想定がないと、どのような行動をどの段階で行うかといった決定ができません。
三つ目は、ワーストケースを想定する場合、避難ルートの確保、避難場所の設置場所や規模、食料等の備蓄量の設定といった問題です。
四つ目は、市民に対する避難勧告の伝達方法や避難誘導方法をどうするかという問題です。

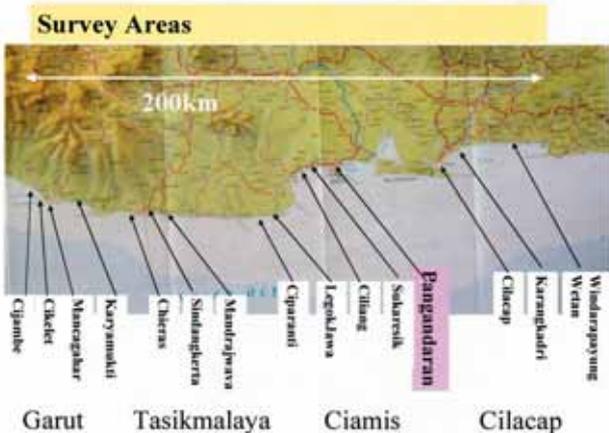
図 2 は今回の調査地域を示すものである。インドネシアの海洋水産省は、七月十九日から西側から東へ調査を行い、日本側は七月二十二日から東側から調査しており、西からGarut、Tasikmalaya、Ciamis、Cilacapの地域(県)を調査している。特にCiamis県のPangandaran(パガンダラン)は大きな被災を受けているので重点的に調査を行っている。本章では、各地域の調査事

図-2 調査範囲

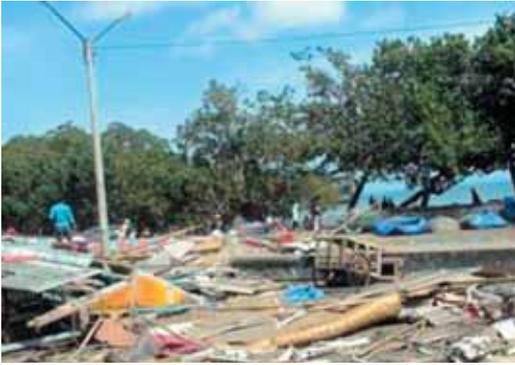
写真-3 海岸近くの破壊された木造の小屋

写真 3 は海岸付近の簡易な木造の小屋の残骸であり、こ

うしたものは完全に破壊されている。写真 4 は、海岸に面した家であり、多くの家の壁はレンガとコンクリートによるものであり、これに津波の流れが衝突して破壊されている。写真 5 は、海岸から内陸に入った道路であり、この写真のように海岸付近では木造の家は破壊されているが、陸側にある程度入ると浸水だけになっている。なお、写真 2 には海岸に戻された漁師のボートが写っているが、この付近は漁業が盛んであり、海岸にはこうしたボートが多数並んでいたため、それが津波とともに流され、家屋を破壊している。津波は、東海岸へも回り込んでおり東海岸にも被害をもたらしており、陸側に少し入った地点で西海岸からの流れに衝突している。

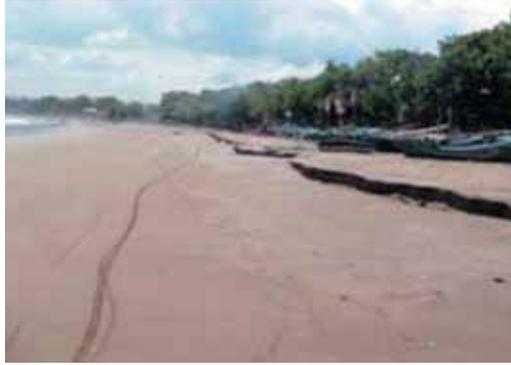
写真-2 Pangandararanの海岸(侵食の跡とボート)

側および東側にも海岸が続いており、それらの海岸は同様に比較的低い地盤である。特に西側の海岸では、Pangandararanと同様に多く被害が出ており、海岸付近の家は一階の壁を壊されており、簡易な木造の家は破壊されていた。また、写真 2 には津波の引き波によって侵食された海岸の様子が明確に認められているが、こうした侵食はほとんどの海岸で認められており、特に小さな河川の河口では両岸を含めて大きく侵食されている。

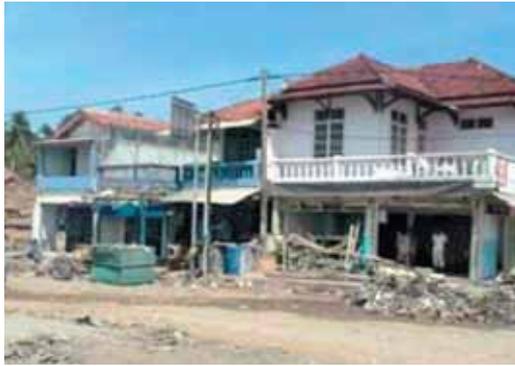
写真-4 海岸に面した家(1階の壁の破壊)

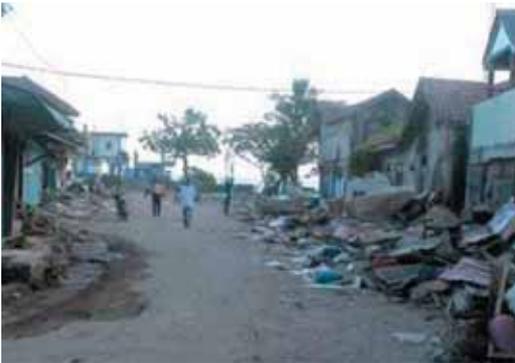
写真-5 海岸から内陸への道沿いの家屋(木造の家は無くなっている)

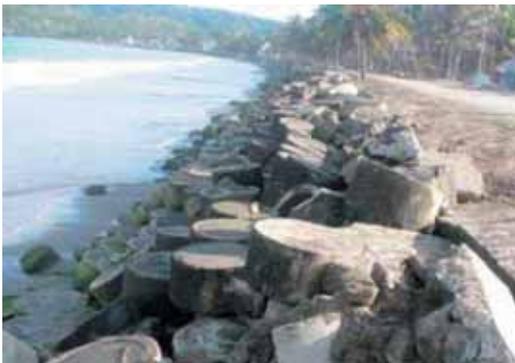
写真-6 壊れた護岸(Pangandararan)

写真 6 は、海岸護岸の被災状況を示すものであり、東海岸では押し波の波力と引き波による洗掘によって破壊されたコンクリート壁が陸側と海側に散乱している。この写真では、日本のようなブロックによる海岸護岸もあるが、

洗掘によってブロックが沈下していた。

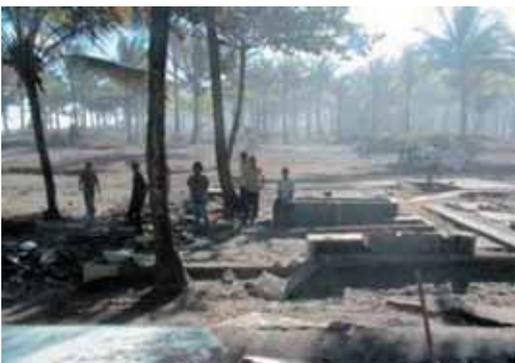
写真-7 砂丘上の休憩施設(小屋はなくなっている)

写真 7 は、CilacapのWindarapayung Wetanの海浜公園である。ここは小さな砂丘のようになっており、その天端は四m程度と比較的高い。しかしながら、津波はこの天端を越して流れ込み、そこにあったプールや休憩施設を破壊しており、ここで六・九mの痕跡高を測定している。津波は、この砂丘裏側の下り坂を走るようにして背後の低い水田に流れ込んでおり、速い流れによって洗掘の跡が明瞭に認められた。この海岸では、多くの人が家畜の餌となる小さなカニを集める作業をしており、津波を目視してから逃げたと述べているが、六十名ほどの人が亡くなっている。海岸にいる人への警報の伝達は、

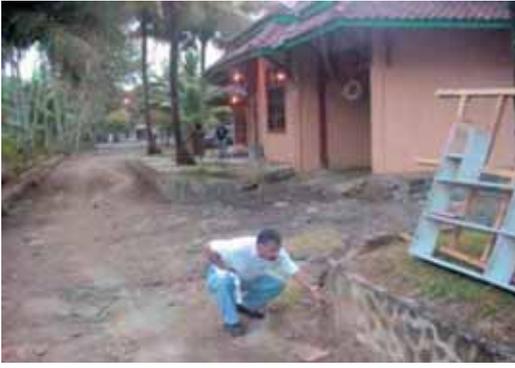
写真-8 宿泊したホテル付近 (床下浸水)

③Taskmalaya県
写真 8は、Cipatatujan村のSindangkerta地区の我々が宿泊したホテルである。ホテルは、床下近くまでの浸水で営業をしていた。ここでの津波は痕跡高さが五・四M程度とかなり高いが、地盤高が四M以上あり、陸側に行くほど高くなっており、被害は軽微であった。全体的にTaskmalaya県では津波は高いが地盤も高く被害は限られている。ただし、CikalopngのCipatatujan村やCimanuk村など小さな河川が入っているところでは、そこから遡上した津波によって数名から三十名程度の人が亡くなっており、この県では一〇〇名以上が亡くなっている。

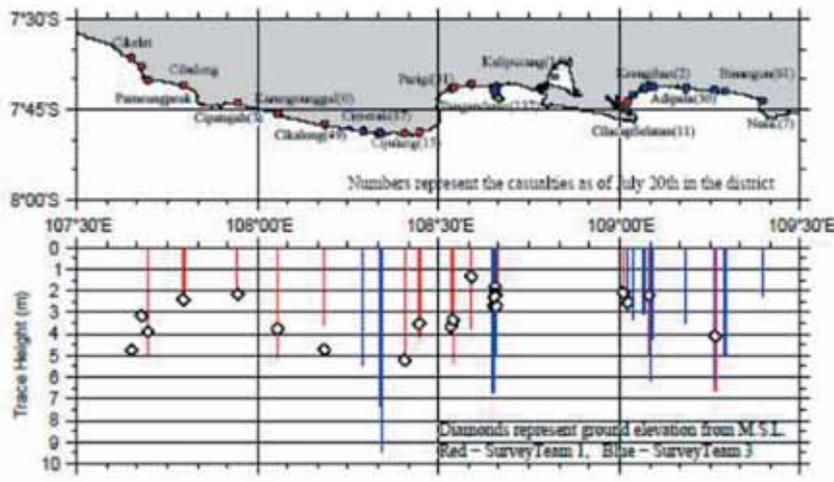
図-3 津波痕跡高さ、地盤高さ、死者数

調査ではカバーしていないが、この地点より東でも大きな津波高さは観測され、死者も出ている。図には地盤高さ、各地区の死者数も示している。人口の多いところが、地盤の低いところとかなり一致していることに留意する必要がある。やはり地盤が低く津波高さが大きいところで死者の数が大きくなっている。ただし、先にも述べたように、海岸で作業していた人が多い地区では亡くなった人も多い。なお、こ

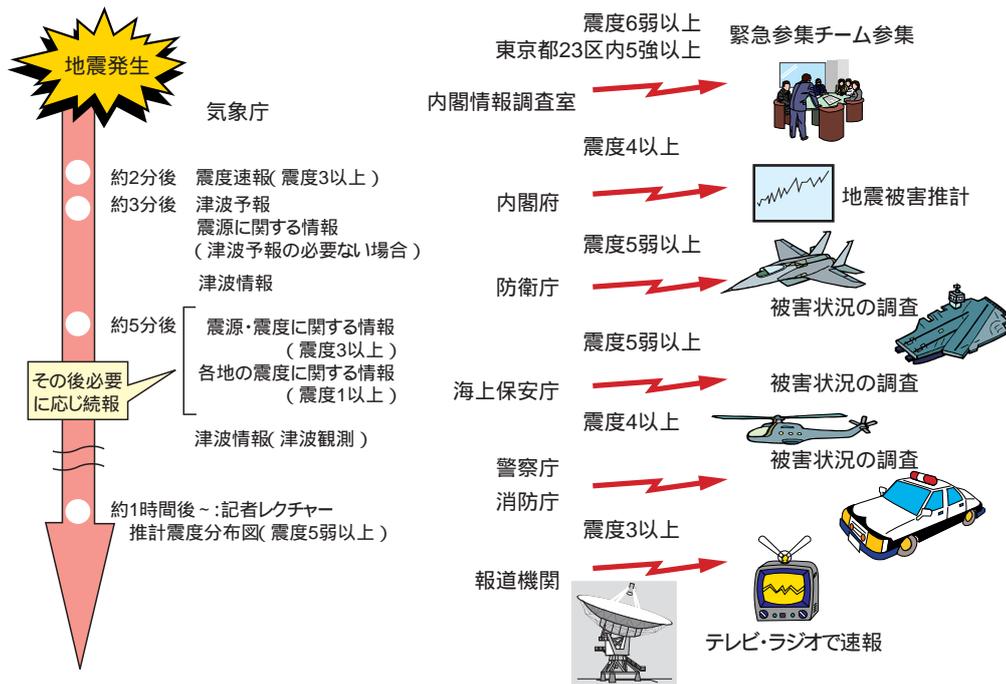
図-1 地震発生直後の情報発表の流れ(出典:「気象業務はいま」平成18年6月、気象庁より)

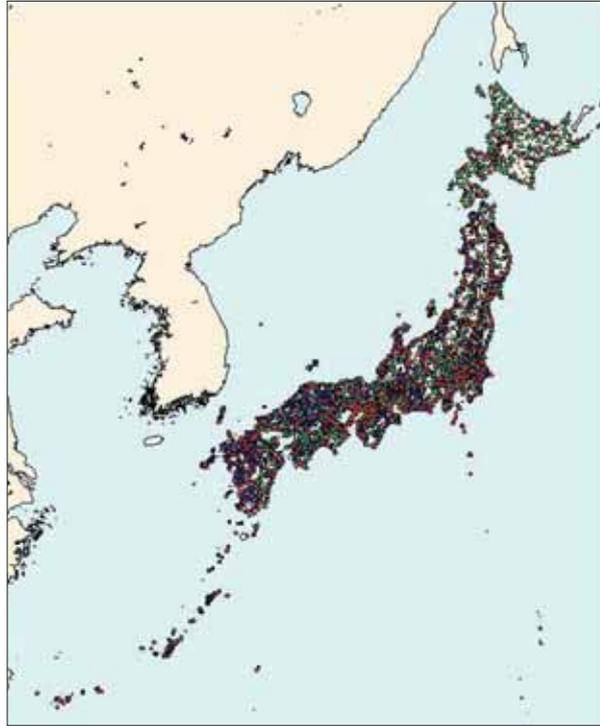
国約一八〇カ所の地震計からなる地震観測網を整備し地震活動を常時監視しています。また、全国約六〇〇カ所に震度計を配置し、他機関（地方自治体・防災科学研究所）の設置した約三〇〇〇カ所の震度計のデータと合わせ「震度速報」等として発表しています。

図-2 全国に広がる震度計の観測網 (平成17年7月7日現在) (出典：気象庁Pより)

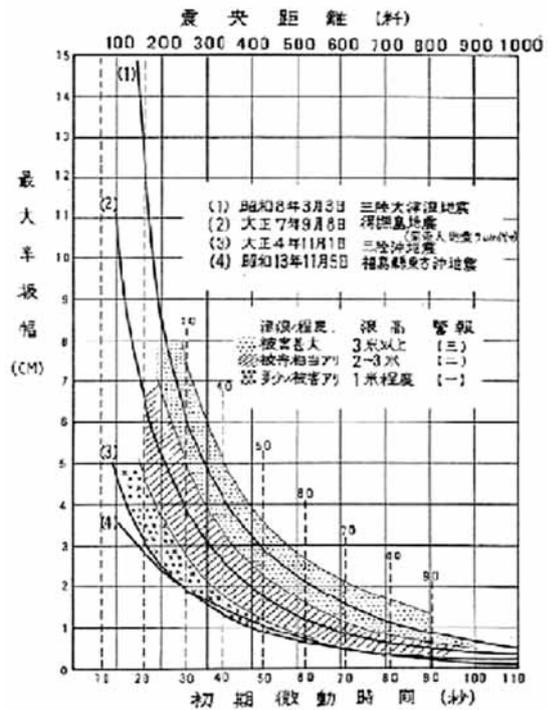
図-3 三陸沿岸における津波予報開始時の津波判定図
