CDIT

〈CDIT鼎談〉

東日本大震災の教訓を今後に活かす

港湾施設の復旧・復興について 東北地方整備局港湾空港部 港湾事業企画課／八戸港湾・空港整備事務所

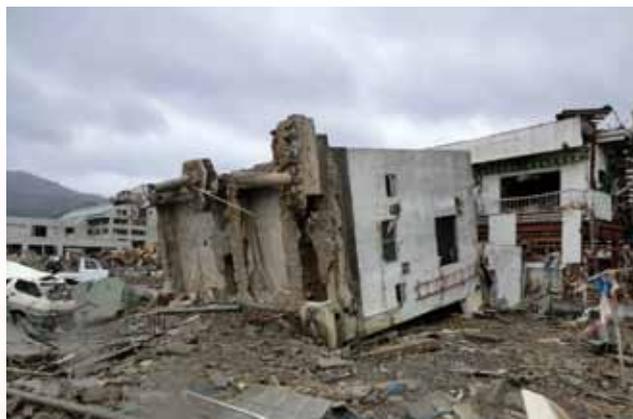
宮城県女川町での被災したコンクリート建物

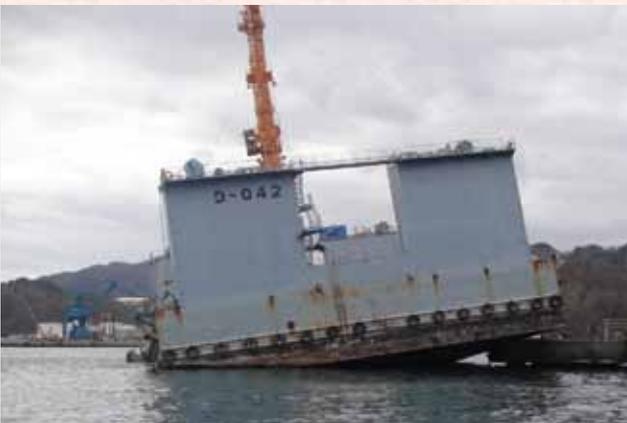
栈橋に乗り上げたフローティングドック

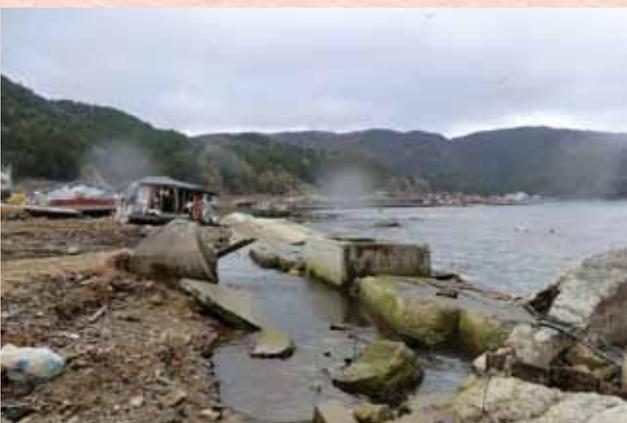
宮城県石巻市雄勝での沿岸保全施設の被災状況

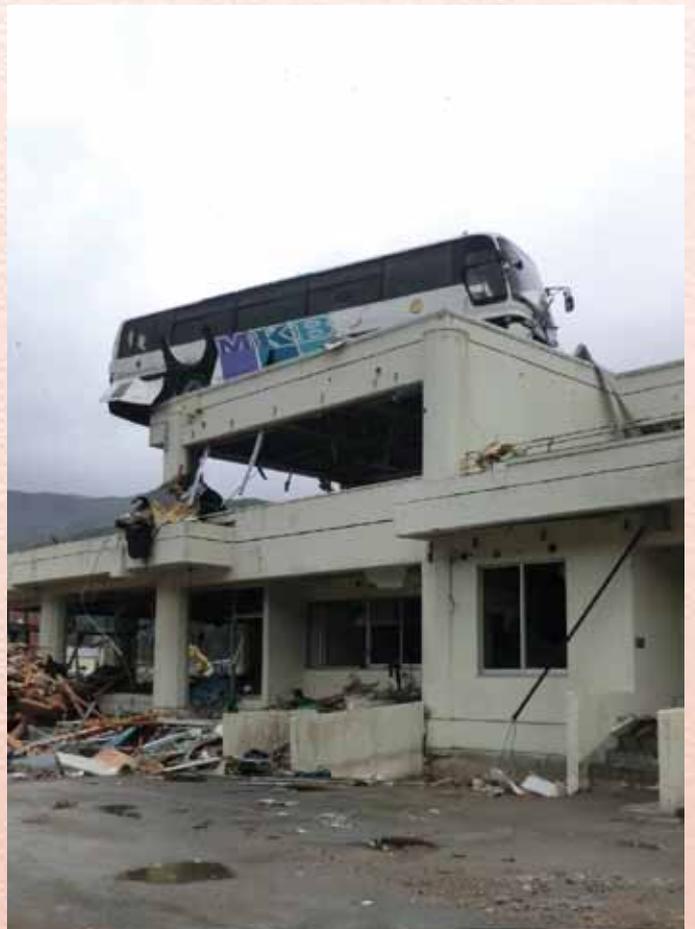
宮城県石巻市雄勝での津波により移動した大型バス

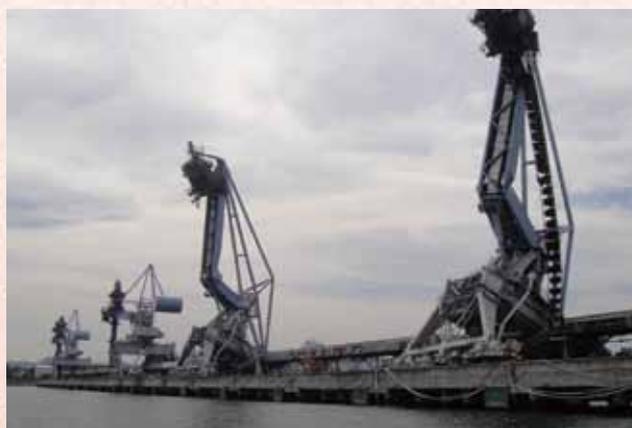
被災した荷役設備

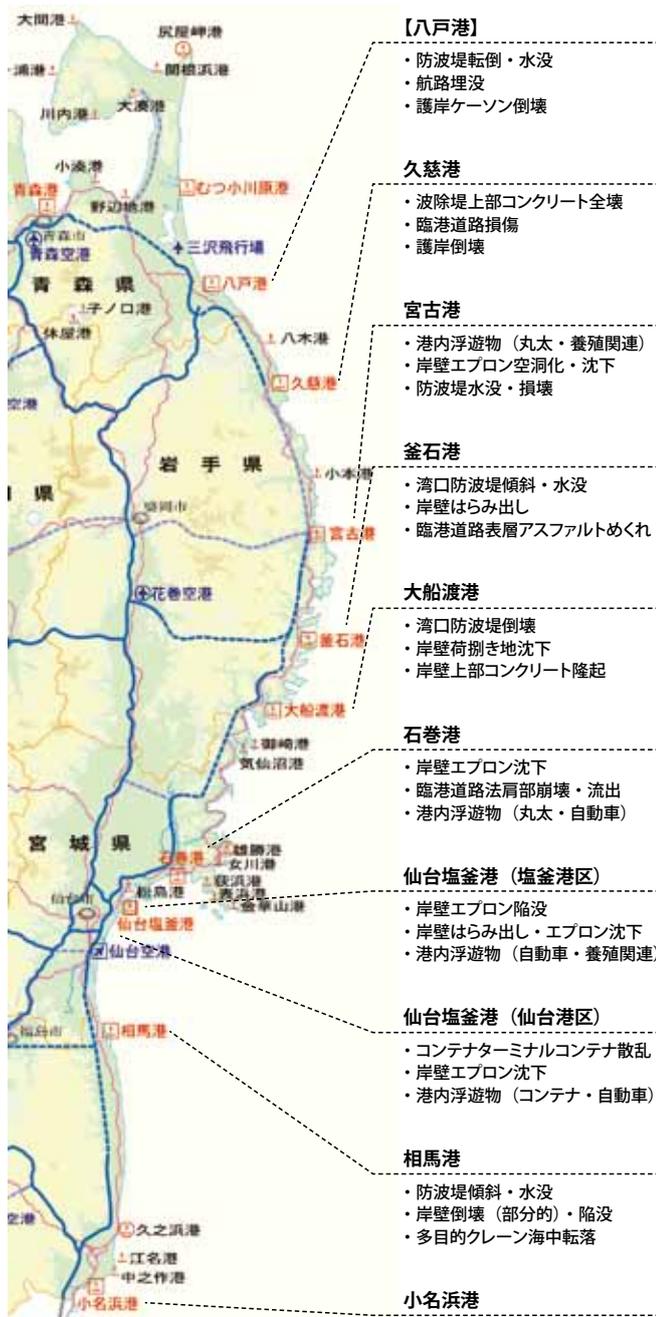
図1 東日本大震災における被災状況(港湾)

東北地方太平洋側の重要港湾、八戸港、釜石港、大船渡港、相馬港等では津波により防波堤が倒壊。石巻港、仙台塩釜港、小名浜港では想定を超えた地震外力と液状化による岸壁の孕み出し、エプロンの陥没等が発生している。さらには地殻変動によって港全体が沈下し施設機能が損なわれている。外郭施設や係留施設等も数多く存在し、太平洋側港湾全域が甚大な被害となっている。（図1）

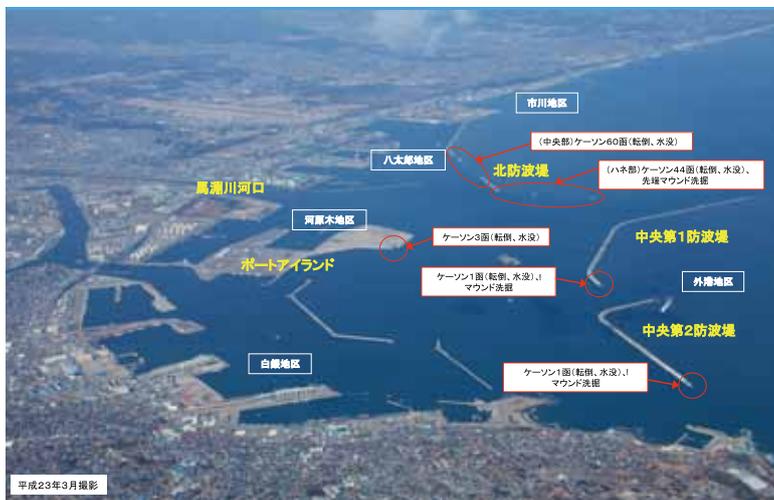
写真13 八戸港被災状況(港内全域)

八戸港の被災状況は、写真13に示すように防波堤に集中し、中でも総延長3500mと東北有数の規模を誇る北防波堤の被災程度がきわめて大きく、中央部及びハネ部のケーソン約4割(延長換算)が転倒し港内側に崩れ落ちた。また、転倒ケーソン以外の防波堤部でも消波ブロックの飛散、沈下や基礎マウンドの洗掘等が発生しており、それに加えると北防波堤は全延長にわたる大きな被災となっていた(写真14)。

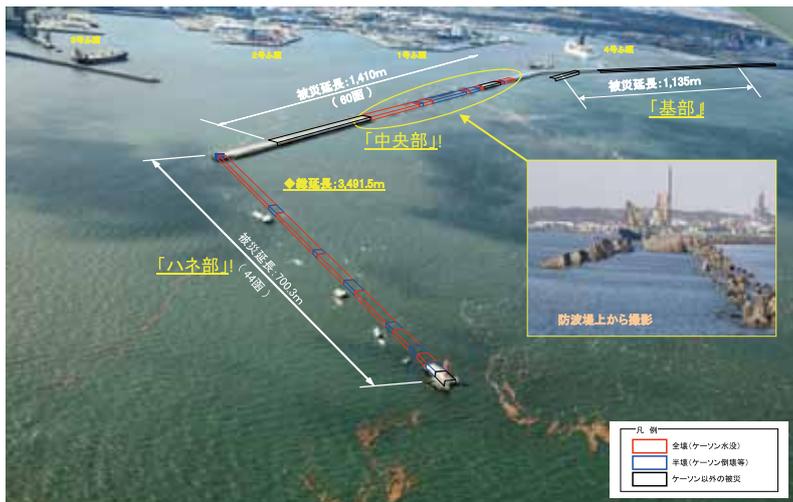
写真14 八戸港北防波堤被災状況

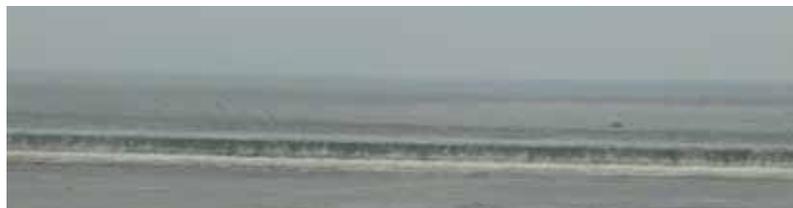
写真15 16:35頃の北防波堤中央部の状況

北防波堤中央部は、写真15に示すように津波到達後の相当な時間まで津波が激しく越流しているもののケーソンの移動等が生じず堤体の原形をとどめていたことが写真

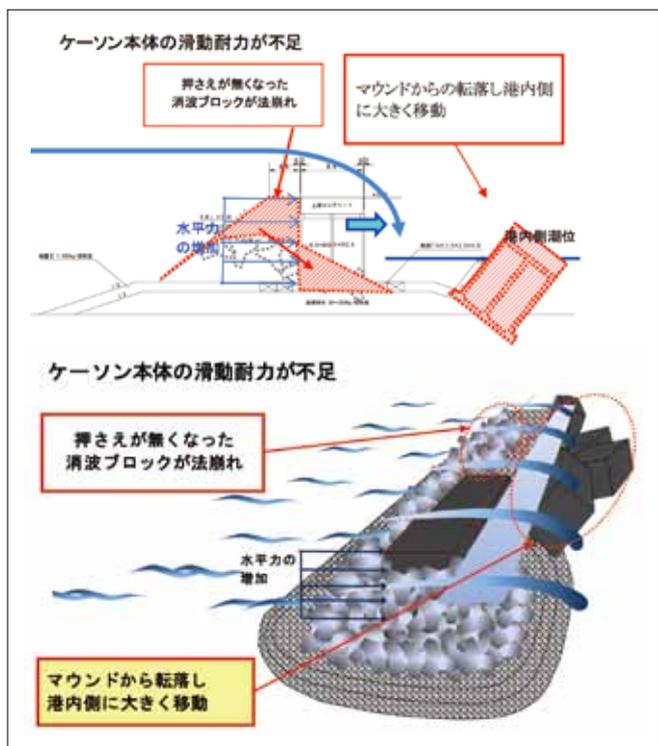
図3 ハネ部幅被災メカニズム

一方、北防波堤ハネ部は、消波ブロックが被覆されていたもののケーソン本体の耐波性能が小さく津波の比較的初期段階で図3に示すように津波力によりケーソンの移

動が発生し被災したものと推定している。

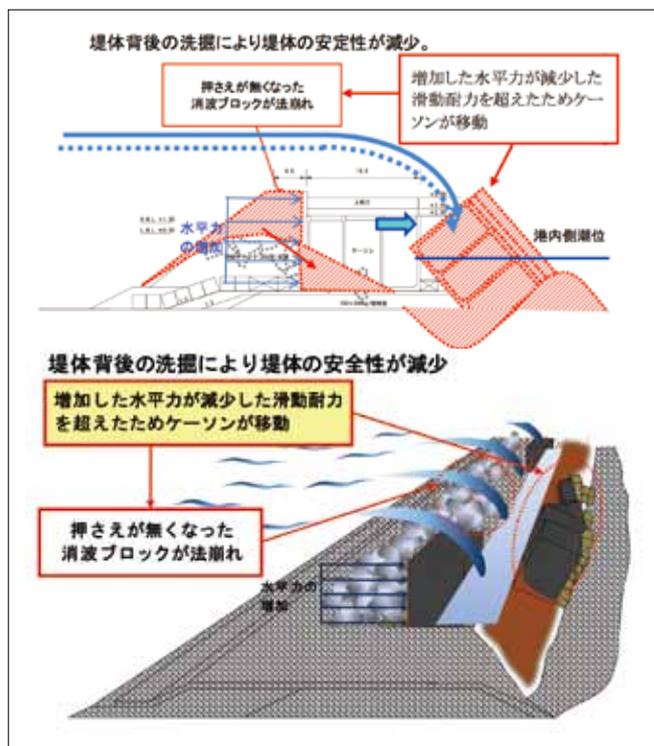
図2 中央部の被災メカニズム

北防波堤中央部では今回来襲した津波に対する耐力は有していたものの津波の長時間の越流により図2に示すように背後が洗掘され堤体の安定が確保されなくなったためケーソンの移動が発生し被災が生じたものと推定される。

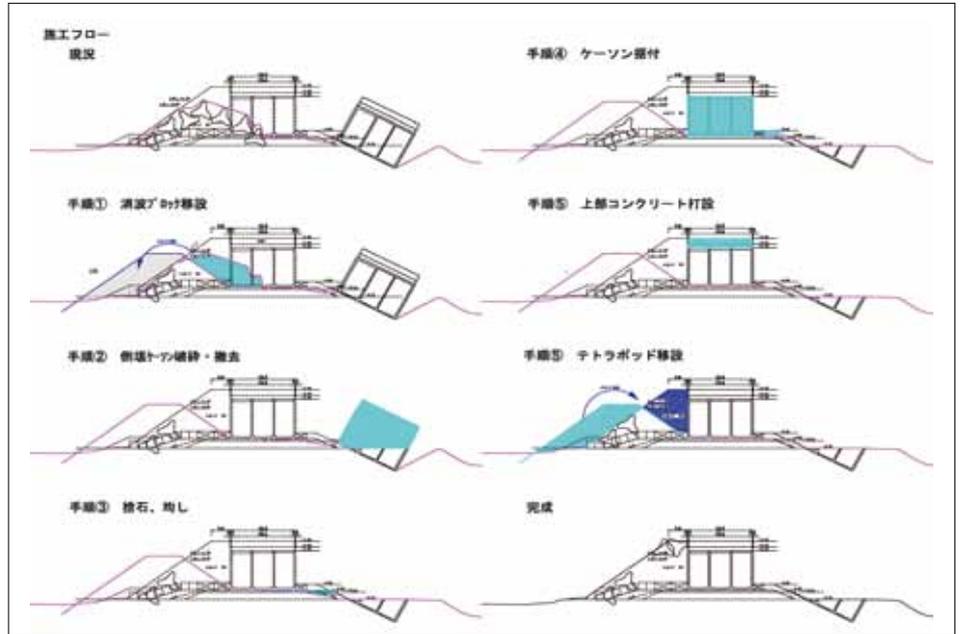
図4 ケーソンの復旧施工フロー

仮消波堤整備後は港内側に滑动したケーソンをそのまま存置した状態で、①港外側にブロック堤を築堤、②ある程度港内側が静穏になってから滑动ケーソンを原地盤まで撤去し、③むつ小川原港等で製作した新規ケーソンの据付、④上部コンクリート打設、⑤最後に消波ブロックの据え直しを実施する。

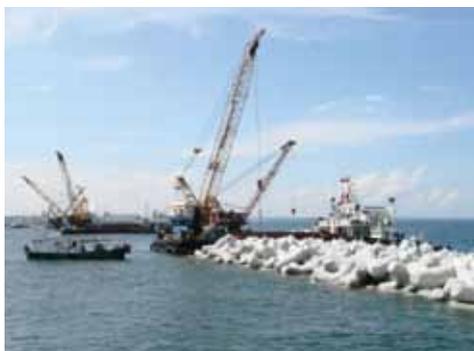
写真17 北防波堤消波ブロック据付状況

● 据え付け専用起重機船1隻、運搬専用起重機船2隻の3隻体制で行い、運搬船が据え付け起重機船自腹に現地でブロックを積み変え、据え付け能力の向上を図っている。
● 作業船を作業位置に対し側面配置し、スイング角を90度前後に抑えることでサイクルタイムを縮め作業効率アップを図っている。

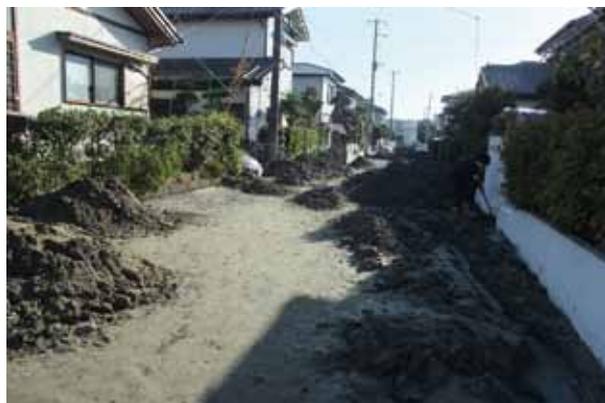
写真1 多量に発生した噴砂(千葉市、地震の2日後)

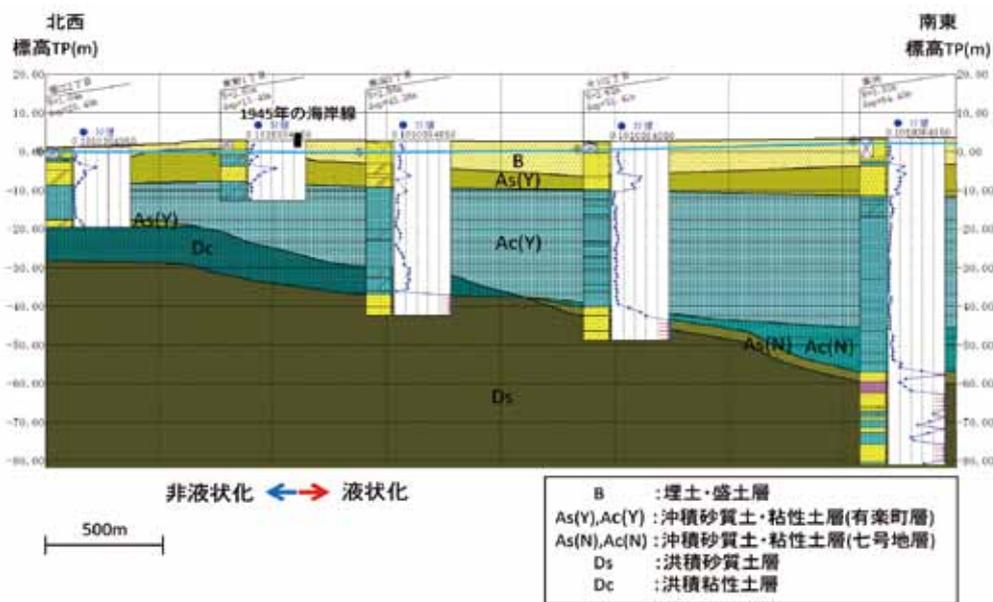
図1 浦安を通る推定土層断面図

さて、既往のボーリング資料をもとに浦安地域の地層断面図を推定してみると図1のようになる。表層に5〜10m程度の厚さで埋立および盛土層があり、地下水位以下のこれらの層が液状化したものと考えられる。江東区から千葉市にかけても同様である。図2は筆者達が採取した噴砂の粒径加積曲線を示す。細粒分が10〜60%と多いシルト質砂または砂質シルトであり、このような細粒土が液状化したと考えられる。実は1987年千葉県東方沖地震では姉ヶ崎市など東京湾岸の東側で広く液状化した^{※2}が、その時の噴砂も20〜80%程度細粒分を

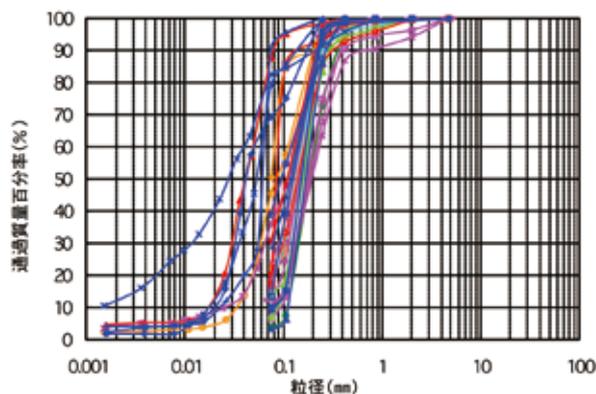
図2 東京都～千葉市間の埋立地で採取した噴砂の粒径加積曲線

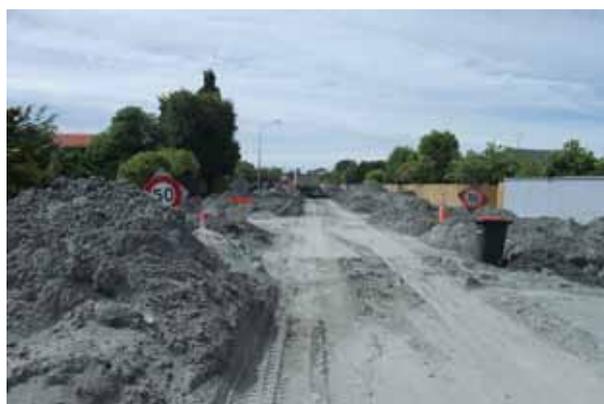
写真2 クライストチャーチにおいて2月の余震で発生した多量の噴砂

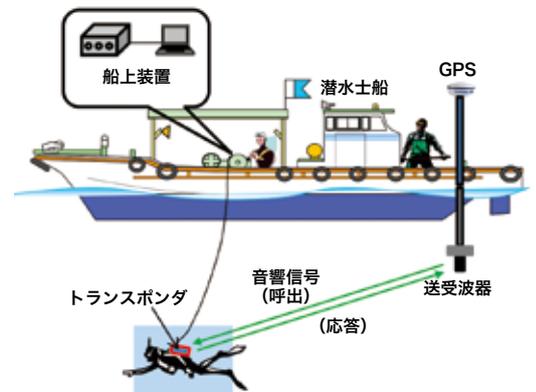
図1 システム構成(潜水士測位)

潜水士の位置監視を行う場合のシステム概要を図1に示します。

- ①潜水士は作業船に設置した送受波器からの呼出に応答するトランスポンダを携帯します。作業船に制御ユニットおよびパソコンからなる船上装置、トランスポンダとの通信を行う送受波器、GPSアンテナ、コンパスなどを設置します。
- ②送受波器から所定のトランスポンダを呼出し、応答したトランスポンダの信号を送受波器で受信します。
- ③送受波器で受信した信号の伝搬時間などでトランスポンダの位置を算出します。
- ④GPSアンテナとコンパスなどから、送受波器の位置と方向を求めて潜水士の絶対位置を確定します。
- ⑤潜水士があらかじめ定められた管理区域に侵入した場合、モニタに警報を表示します。

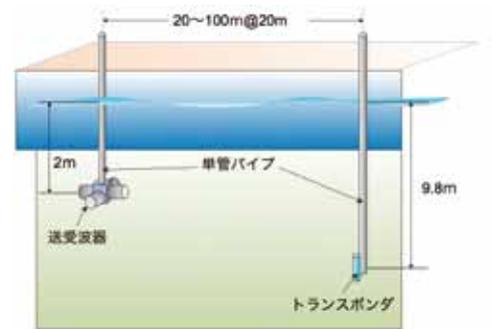
図2 平面精度評価試験概要図

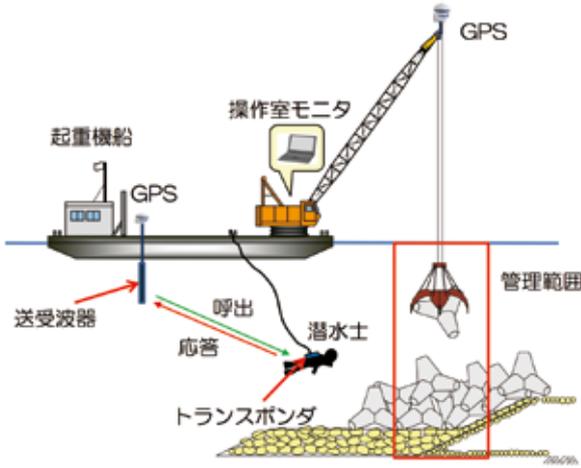
図3 潜水士位置監視概要図

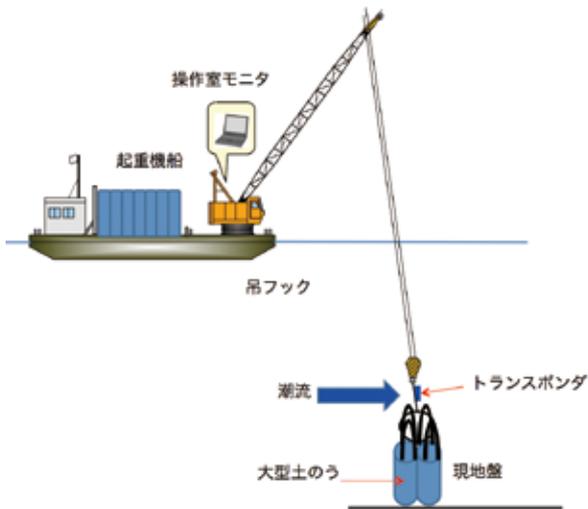
図4 土のう据付概要図

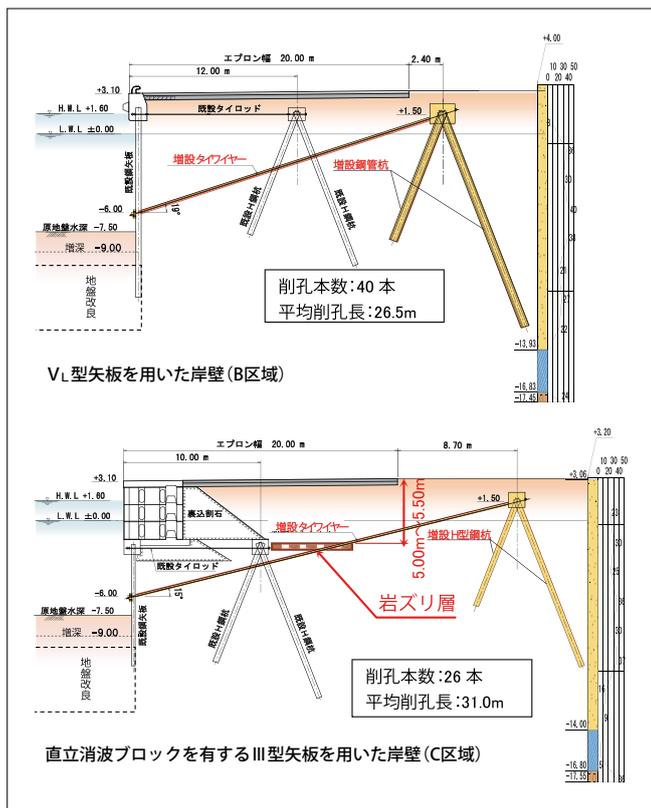
図3 雷神埠頭 岸壁補強断面図

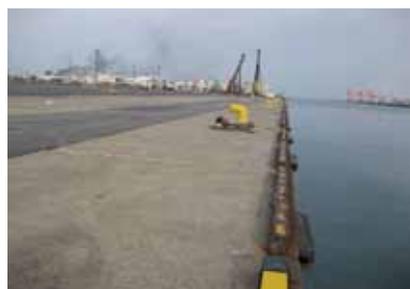
写真5 仙台塩釜港 雷神埠頭 震災後の状況 (平成23年3月14日撮影)

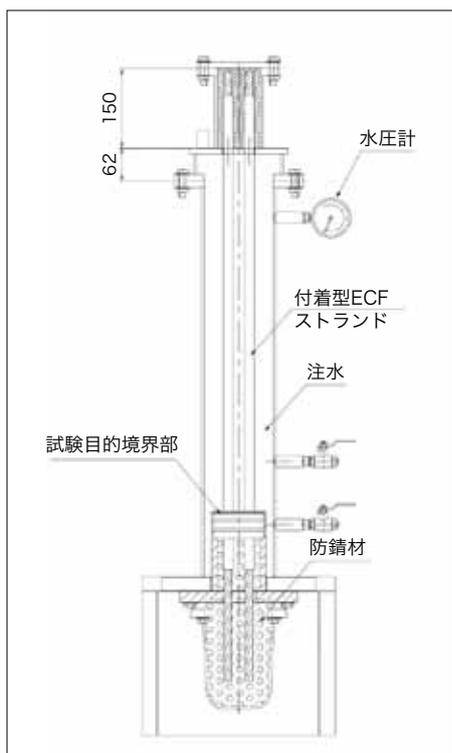
図2 水密性試験体構造図

早稲田大学において、海水や風雨に直接さらされる、頭部・頭部背面の水密性試験を実施しています。鋼管内で0.2MPa、1.0MPaまで順次水圧を上げ、漏水がないことを確認し、最終的には1.0MPaで1ヶ月の水密性試験を実施しました。試験結果、大きな水圧低下もなく、内部にも水が浸入していないことが確認され、金属材料の腐食も見られませんでした。海中に深く沈んでしまうような環境でもEHDアンカーが十分な防食性能を有していることが証明されています。

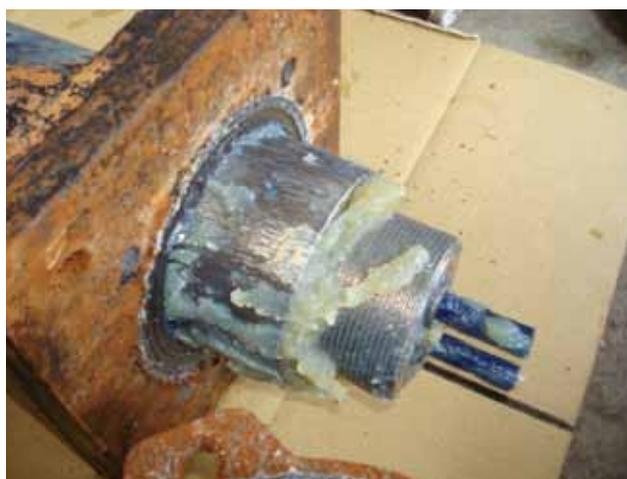
写真2 解体後の試験体

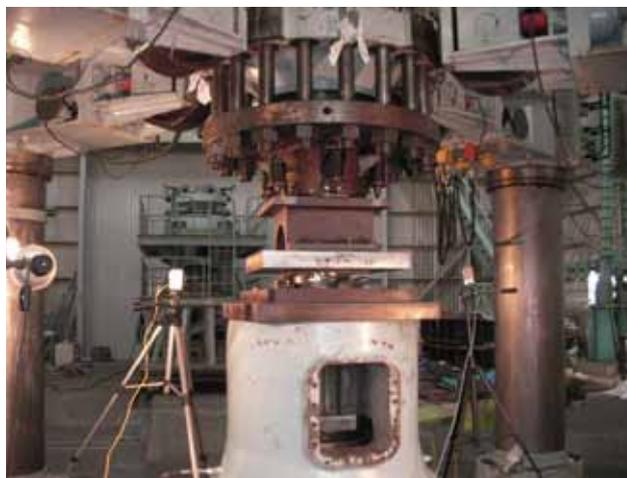
写真3 疲労試験状況

えることが確認されました。最終的に10万回を超える載荷においても破損することなく、高い耐久性が証明されました。

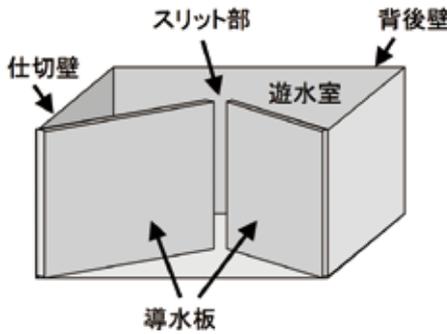
図1 渦消波型長周期波対策構造物の基本形状

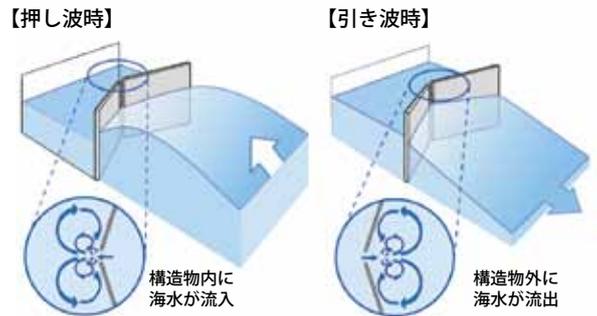
図2 消波メカニズムの概念図

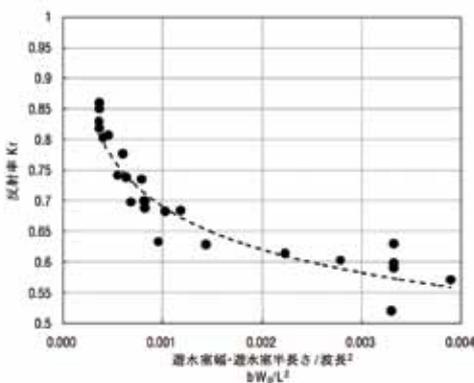
$$(1) \frac{W_0}{\delta} \leq 0.3 \frac{L}{h} + 10 \quad (2) 0.6 \leq bW_0 \leq 2.4$$

図4 遊水室幅・遊水室半長さ/波長2と反射率 K_r の関係

渦消波型長周期波対策構造物は、既往の構造物とは異なる消波メカニズムを有していることから、目標とする消波性能を満足させるために適切な諸元の設定が必要となります。図3に示す構造物諸元を設定するにあたり特徴的なのは、図4を用いて、目標性能(反射率 K_r)を満足するように「遊水室幅りと遊水室半長さ W_0 の積」を算出する点です。遊水室幅

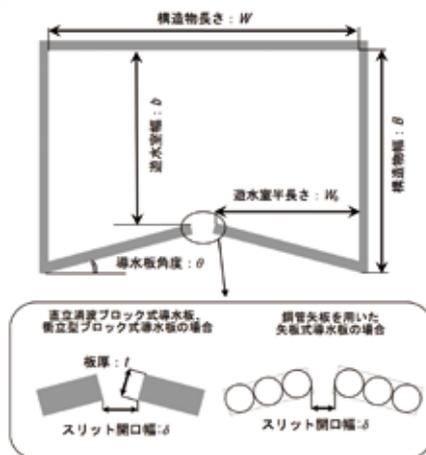
図3 構造物諸元
