ハリケーンカトリーナによる  
高潮・高波災害の現地調査

2005.12.臨時増刊号

ハリケーンカトリーナによる米国メキシコ湾岸の  
高潮・高波災害の現地調査

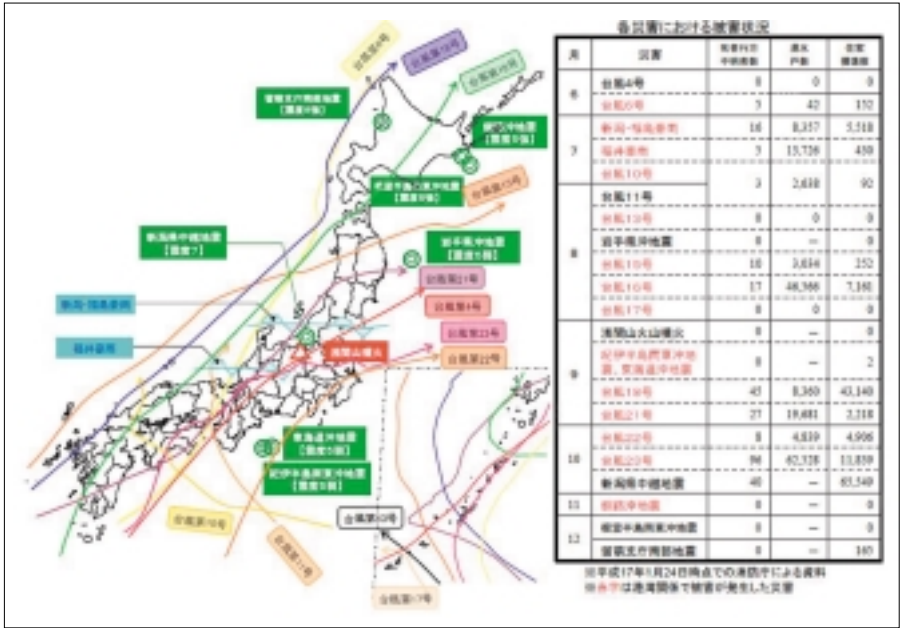
図-1 平成16年発生した災害の概要  
国土交通省ホームページより（海域利用技術開発懇談会資料）

台風が上陸し、今年は福岡県西方沖地震が発生しましたが、特に沿岸域は経済・社会活動が集中している地域ですので、常にそれらの自然災害に備えなければならぬ宿命にあります（図1、表1）。

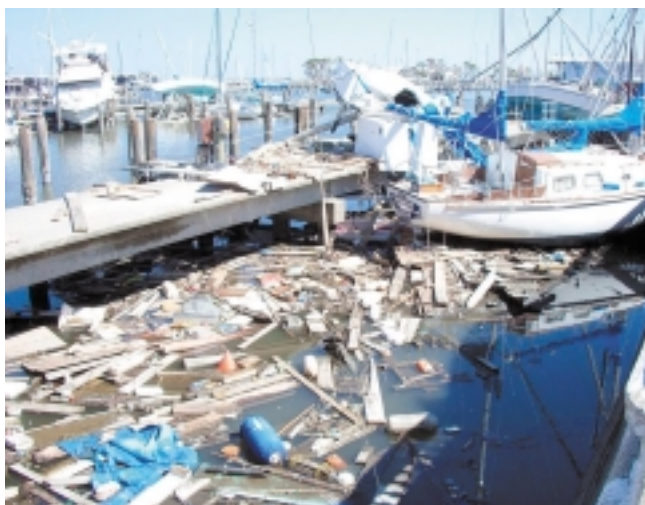
写真-1 高潮災害を受けたニューオリンズのマリーナ

本稿では、沿岸防災を取り巻く動向と当沿岸センターの取り組みなど、沿岸防災技術研究所設立の背景及び組織等を中心に紹介しましたが、平成十七年十月下旬には米国におけるカトリナによる被災状況調査を実施するなど（写真-1）、当沿岸センターでは沿岸防災への精力的な取り組みを継続的に展開しております。今号ではその報告も掲載されておりますが、沿岸防災技術研究所としての具体的な取り組みについては次号から紹介させていただきます。関係者の皆様には、引き続きご指導・ご鞭撻をいただきますよう、よろしくお願い申し上げます。

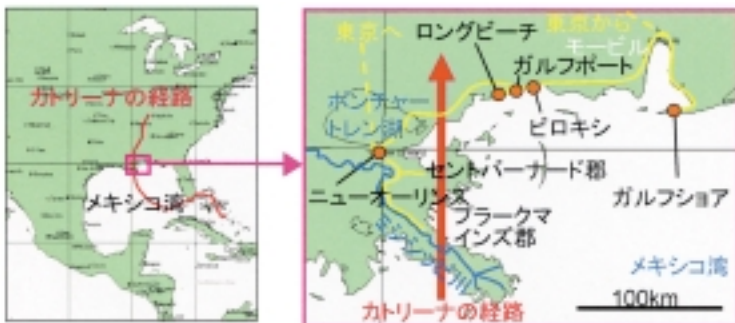
図-1 ハリケーン カトリナのコースと現地調査の範囲

そのハリケーンの一つであるカトリリーナは、図1で示したように、大西洋のバハマ諸島付近で発生し、フロリダ半島の南端を横断して、メキシコ湾へと進んだ。その後、中心気圧を九〇二ヘクトパスカルまで下げた。その時点においてこの中心気圧は、一九八八年のギルバートの八八八ヘクトパスカルなどに次ぐ歴代四位の記録であった。ただし、カトリリーナの後、リタが八九七ヘクトパスカル、ウィルマが八八二ヘクトパスカルを記録したため、カトリリーナの記録はその年のうちに六位まで下がった。

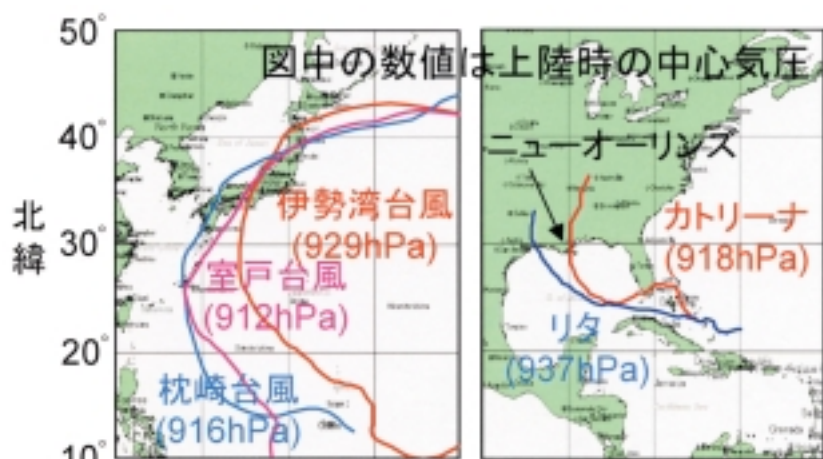
さて、メキシコ湾で勢力を増したカトリリーナは、進路を北向きに変え、九月二十九日に九一八ヘクトパスカルの勢力を維持したままミシシッピ川の河口付近に上陸した。このときの十分間平均風速の最大値は時速一四五マイルであり、十分間平均風速では毎秒四十五メートルに相当する。また、この中心気圧は、一九三五年のレイバーデーの八九二ヘクトパスカル、一九六九年のカミール九〇九ヘクトパスカルに次ぐ、アメリカ歴代三位の記録である。図2は日本の代表的な台風のコースや上陸時の中心気圧と比較したものであり、上陸時の中心気圧ではこれら日本の台風よりもカトリリー

図-2 日本の代表的な台風とカトリリーナ

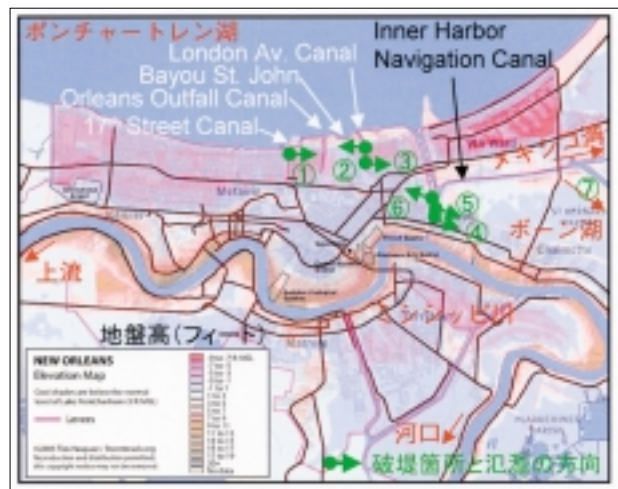
図-6 ニューオーリンズの地形と破堤箇所  
(stormtrack.org に加筆)

ニューオーリンズは、これまで埋め立てによって拡張されてきた街である。その街は、**図-6**や**図-7**に示すように、ポンチャートレン湖とミシシッピ川に挟まれ、運河が張りめぐらされている。市街地の大部分はいわゆるゼロメートル地帯であり、この地形はよく「スーパ皿」にたとえられている。このゼロメートル地帯は堤防によって守

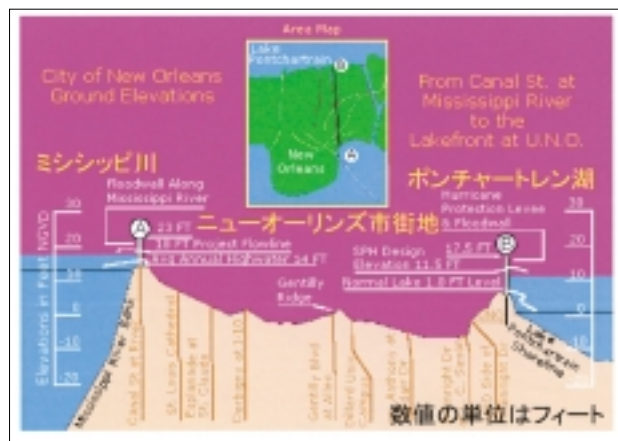
図-7 ニューオーリンズの断面  
(www.mvn.usace.army.mil/pao/response/NGVD.aspx に加筆)

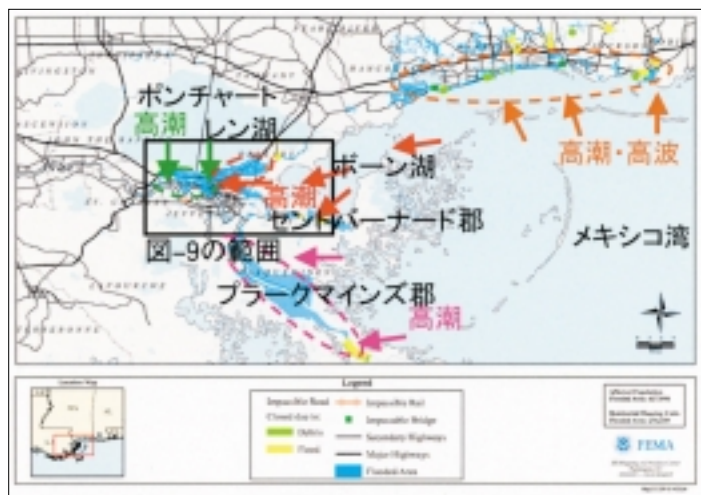
マスコミの報道や今回の現地調査の結果を踏まえると、この地方の高潮・高波災害の原因は、**図-8**に示すように、ポンチャートレン湖の高潮と、メキシコ湾の高潮・高波の、二つに分けて考える必要がある。ニューオーリンズ周辺では、**図-9**に示すように、ポンチャートレン湖の高潮は17th Street CanalやLondon Av. Canalの水位が上昇し、堤防が決壊した（**図中**の地点①～③）。また、ボーン湖の高潮ではInner Harbor Navigation Canalの水位が上昇し、堤防の越流や決壊に至った（**図中**の地点④～⑥）。これらの運河の堤防は、**図-10**に示すように、盛土に矢板が打ち込まれ、その上

図-8 メキシコ湾沿岸の被災状況のまとめ  
(www.gis.maps.je.mg.gov/2005/graphics/ldr1603/la-ms-al\_pop\_090305.pdf に加筆)

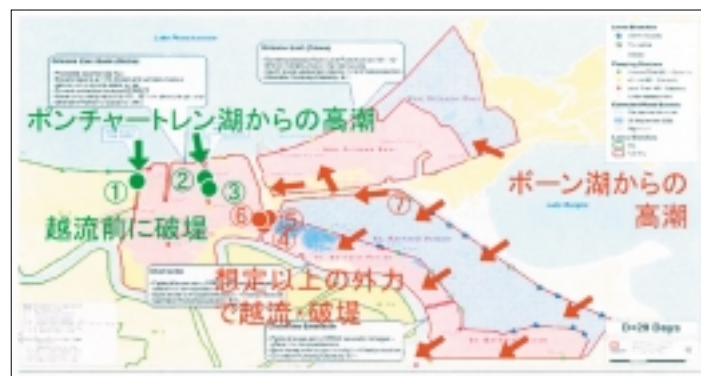
図-9 ニューオーリンズの運河と浸水の原因  
(www.hq.usace.army.mil/cip/katrina/pumps/pumps.html に加筆)

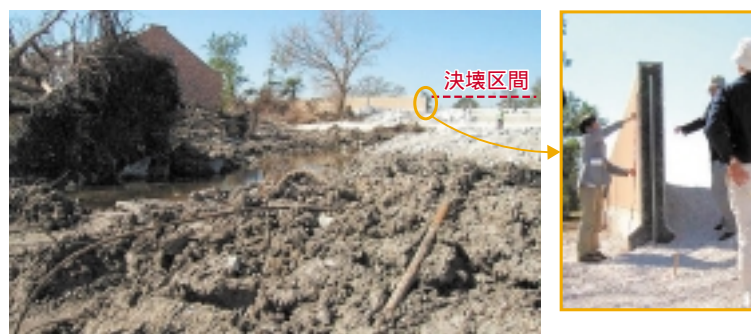
写真-1 17th Street Canalの破堤地点(図9の地点①)の状況

(a) 破堤区間と堤防の断面

(b) 氾濫による土砂の移動と家屋の破壊

写真-1は、17th Street Canalの破堤箇所(図-9の地点①)の状況を示す。(a)は破堤区間の様子であり、堤防の構造は、図-10に示したように、盛土に打ち込まれた矢板の上に高さ約二メートル、厚さ約二十センチのコンクリート板を立てたものである。コンクリート板の中にはゴム製の止水シートが入っている。この運河はポンプ場を介さず直接ポンチャートレン湖とつながっており、平常時の水位は盛土の天端よりも低い。

(b)は破堤した堤防から背後の住宅までの様子であり、破堤時の強い流れで堤防の盛土が流

された。(c)に示すように、家屋の壁や柱が流され、コンクリートの土台だけを残している家屋もあった。この家屋の一階に見える痕跡の高さは、運河の平常時の水位に近い。したがって、この高さは破堤時の最高水位ではなく、浸水後しばらくしてポンプによる強制排水が開始されるまでの間についたものと考えられる。今回の現地調査を行ったときに、破堤した堤防の盛土は復旧していたが、(d)に示すように漏水は続いており、漏水量を測るための堰が設けてあった。

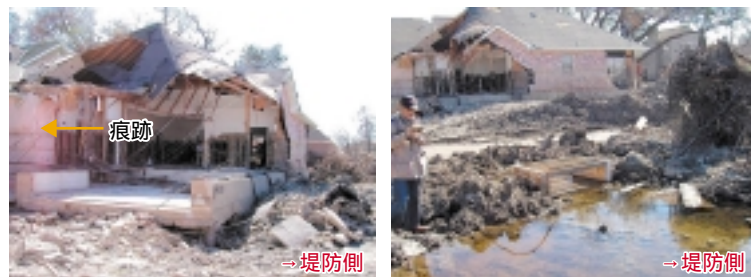
(c) 破堤箇所の直背後にある住宅

(d) 応急処置された堤防からの漏水

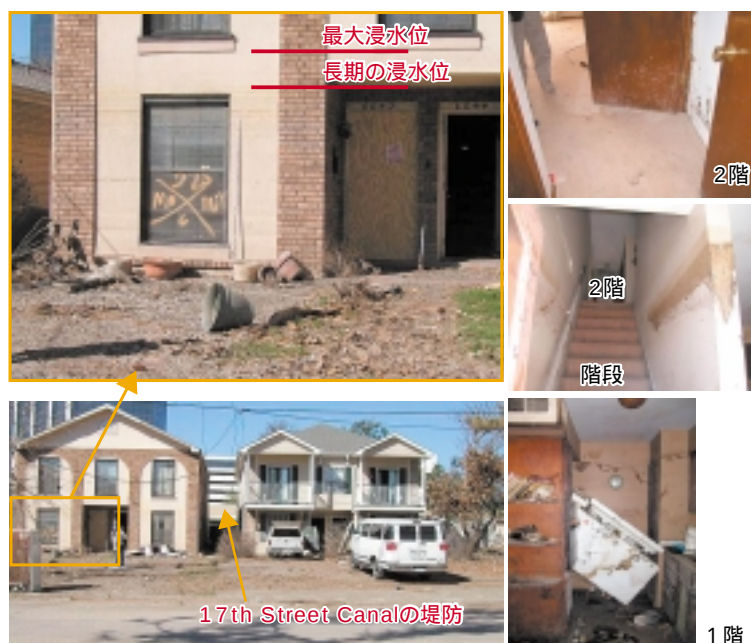
写真-2 17th Street Canalの破堤地点から1.2km離れた住宅の状況

(a) 外観

(b) 屋内

写真-2は破堤箇所から一・二キロメートル離れた同じ運河

沿いの住宅である。この周辺では、写真―1(c)で示したような激しい流れによる壁の破壊は見られないが、写真―2(b)に示すように、二階の床上まで浸水した。一階では浸水時に冷蔵庫が浮き、水が引く際に壁に傾いた状態で着地している。

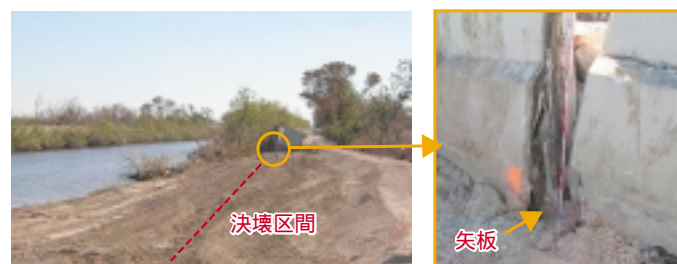
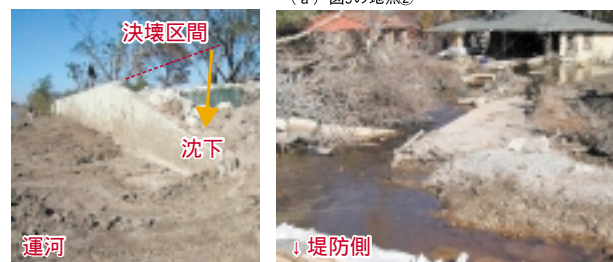
写真―3 London Av. Canalの破堤地点の状況

London Av. Canalでは二カ所(図―9の地点②③)で破堤した。写真―3は、それぞれの破堤箇所の状況を示したものであり、両地点とも、コンクリート壁はユニットの境目から割けて傾斜していた。堤防の背後では、木造平屋建ての家屋が浮いて流されたり、壁が破壊されているのが見られ、(b)の地点では漏水が生じていた。その状況は、

(a) 図9の地点②

(b) 図9の地点③

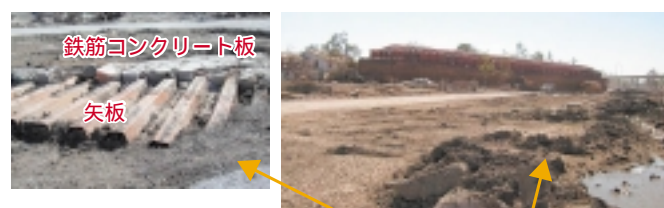
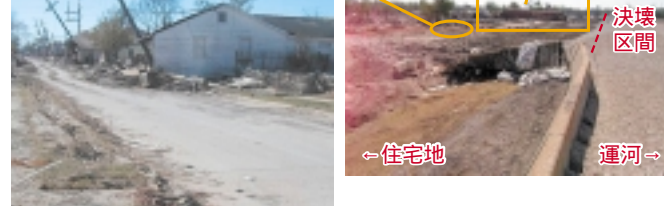
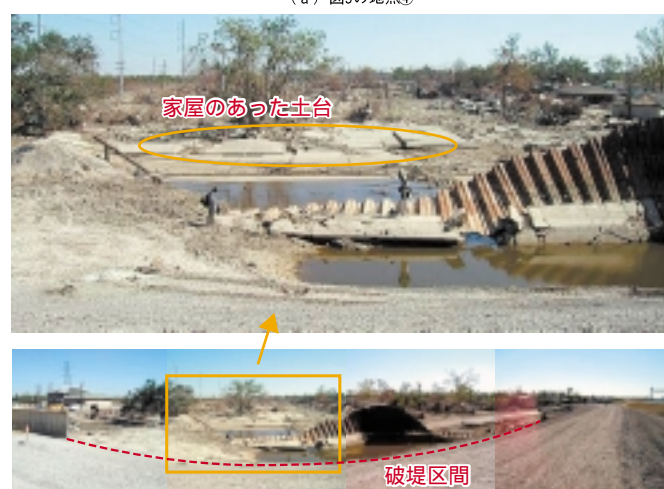
写真―4 Inner Harbor Navigation Canalの破堤地点の状況

まず、(a)では、矢板とコンクリート板からなる堤体が、堤内側に移動して倒れていた。堤体が地盤から抜けて流されたというよりは、盛土ごと動いたという印象を受けた。また、この破堤箇所の背後にある住宅地も浸水しており、その被害状況は破堤地点から近い順に、①土台だけが残っている、②壁や屋根が壊れて倒壊している、③建物自体は壊れず軽い木造家屋は浮いて移動している、④浸水した

だけ、という四段階に分かれていた。また、堤防のそばには大きなバージが漂着しており、これも高潮浸水時に家屋を破壊する一因になったと考えられる。(b)は(a)から一キロほど離れた破堤地点である。その被災状況は(a)とよく似ている。ここでは、堤内地へ流された堤体の一区間はねじれて裏返しになっている。

(a) 図9の地点④

(b) 図9の地点⑤

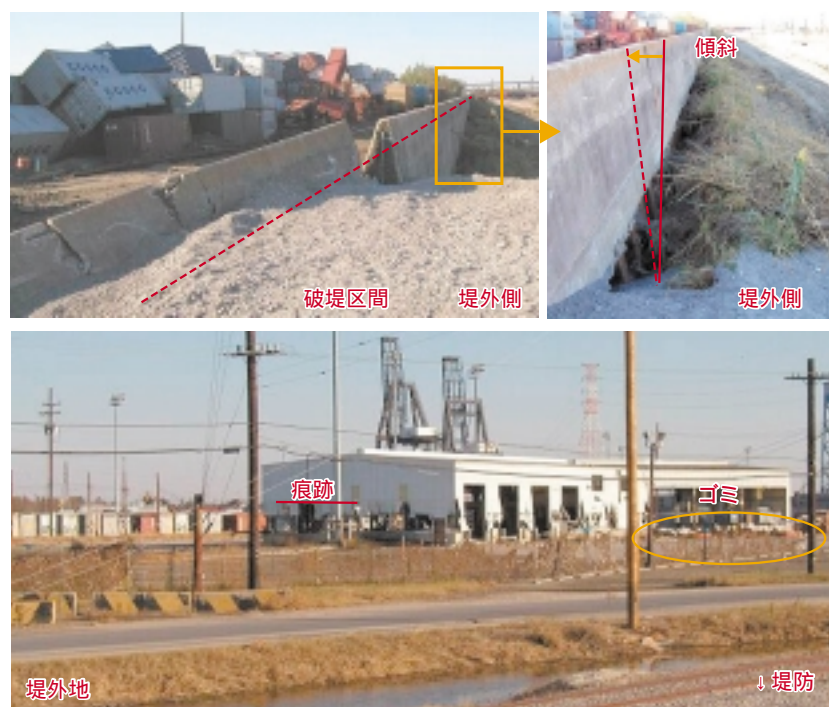
(c)は、(a)と(b)のほぼ対岸に位置する破堤箇所である。この写真にある堤防は、運河の水面に接した堤防の背後に二線目として設置されているものである。危うく破堤を免れた区間でも、堤体が堤内地側に傾斜し、それによって堤外側の地盤には

(c) 図9の地点⑥  
写真-4 Inner Harbor Navigation Canalの破堤地点の状況 (続き)

隙間ができて、矢板の上部が露出した状態になっている。堤外地には倉庫もあり、その壁の下半分が破れ、周りにあるフェンスの上端にはビニル袋と思われるゴミが引っかかっていた。これらは、この周辺が高潮で浸水したことを示している。ところで、この堤防の破堤原因は、高潮で大きな水圧が作用したこともあるが、堤内側の地盤にも侵食が見られたため、高潮がこの堤防を越流して地盤を侵食し、堤体の支持力が低下したことも考えられる。この堤防の背後に

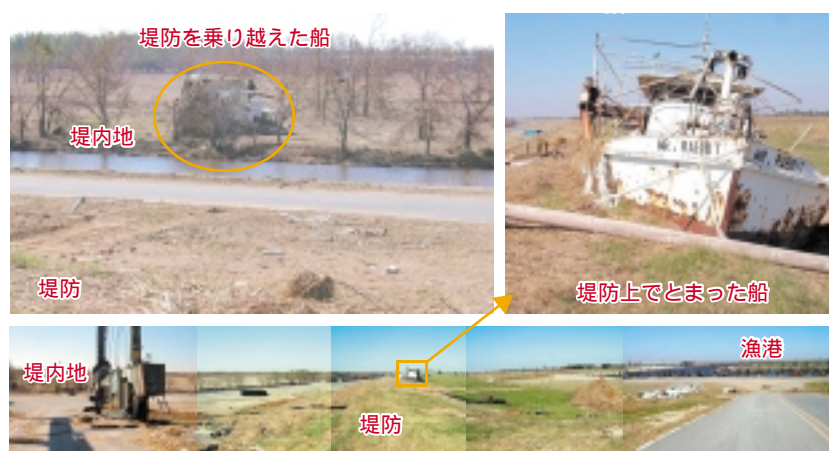
写真-6 プラークマイズ郡の漁港周辺の状況

写真-6は、プラークマイズ郡の漁港の一つである。漁港に係留されていたと思われる漁船が堤防に乗り上げ、あるいは堤防を越えて堤内地に横たわっていた。堤防上に残された漁船

には、堤防の天端から一メートル以上の高さのあるところに草が引っかかっていた。したがって、高潮によってこの付近の水位が堤防を超えていたことが分かる。なお、この堤防の背後は、奥行約二キロにわたってミシシッピ川の堤防との堤内地 (輪中のような構造) になっている。

この漁港の棧橋は木製であり、支柱に固定されたタイプである。普段から天文潮差が小さく、高波が襲うこともない場所であるゆえの構造であると思われる。ところが、この棧橋はほと

んど被害を免れていた。したがって、浸水は比較的ゆっくりした流れで生じ、もし高波が生じたとしても、そのときにはその影響を受けないほど水位が高くなっていたと思われる。

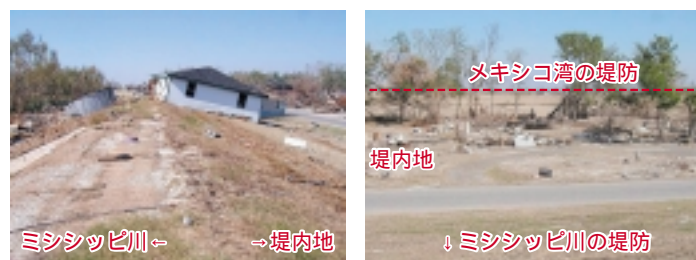
写真―7は、ミシシッピ川の堤防の状況である。堤内地にあった木造家屋は土台を残して破壊されたり、堤防に打ち上げられたりしていた。したがって、メキシコ湾で発生した顕著な高潮が、海岸の堤防を越流して陸地を浸水させ、さらにミシシッピ川の堤防を越えてミシシッピ川にまで流れ込む、という状況であったと考えられる。

写真-7 ミシシッピ川の堤防とその周辺の状況

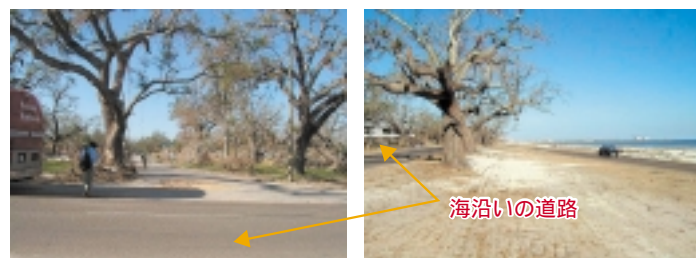
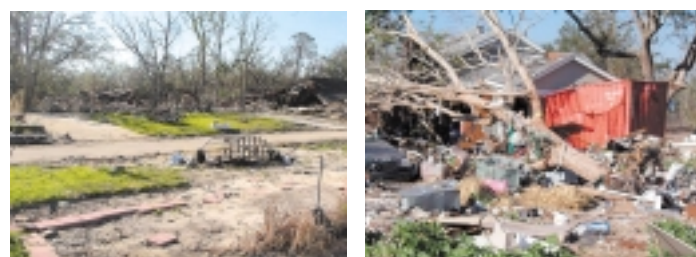
写真-8 ロングビーチの海岸と背後の家屋の被害

浜が続き、その緩やかな砂浜の背後に道路がある。この付近の沿岸では「海岸に堤防はなく、陸上は概ね平坦で、海岸に沿った道沿い（海を望めるくらいの範囲）にリゾート目的の民家やホテルが立ち、その背後の林の中にも民家が点在する」という土地利用形態が典型的である。道路と砂浜の間にある護岸は、静穏時の浸食を防ぐ程度の高さしかなく、ハリケーン時の高潮による浸水を防ぐことは想定したものではない。カトリーナの高潮・高波によって、海岸から一列目の家屋には、壁や屋根が流失して土台だけ残っているものも多い。その背後の家屋で全

壊を免れたものでも浸水はしている。中には、ガルフポートから漂流してきたと思われるコンテナが衝突して破壊された家屋もある。このような被災状況は、インド洋大津波が襲ったタイやインドネシアの沿岸の被災状況を思い出させる。

(a) 海岸線と陸地の全景

(b) 家屋の被害やコンテナの漂着

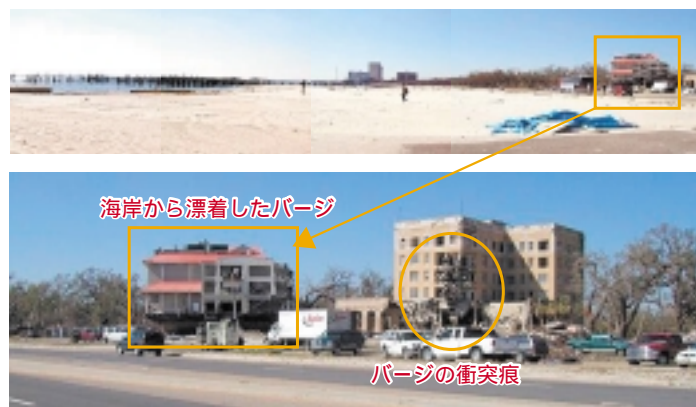
写真-9 ピロキシのカジノ・バージの打ち上げと建物への衝突

に設置している。ところが、カトリナの高潮と高波によって、このバージが岸に打ち上げられ、陸上にある建物に衝突した。

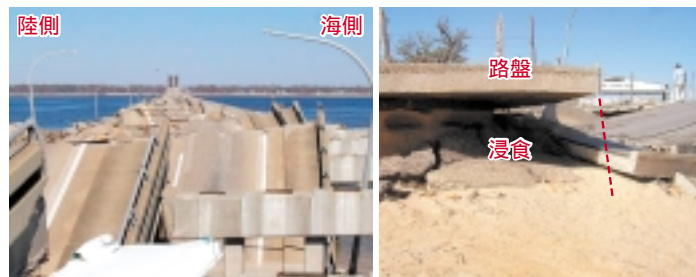
写真-10 ピロキシと対岸を結ぶ橋桁の落下

写真-10は、ビロキシからオーシャンズプリングスを結ぶ、メキシコ湾の海岸に沿った橋梁である。その橋桁が陸側にずれ、各橋桁のビロキシ側の端が

落ちていた。今回の現地調査の時に海面から橋桁の底面までの高さは約三・八メートルであり、カトリナの高潮時に高波で下から衝撃的な波力が作用したものと考えられる。この橋梁の取り付け部の道路は、コンクリート床板、アスファルト層、地盤という構造になっており、地盤が洗掘されていた。写真-

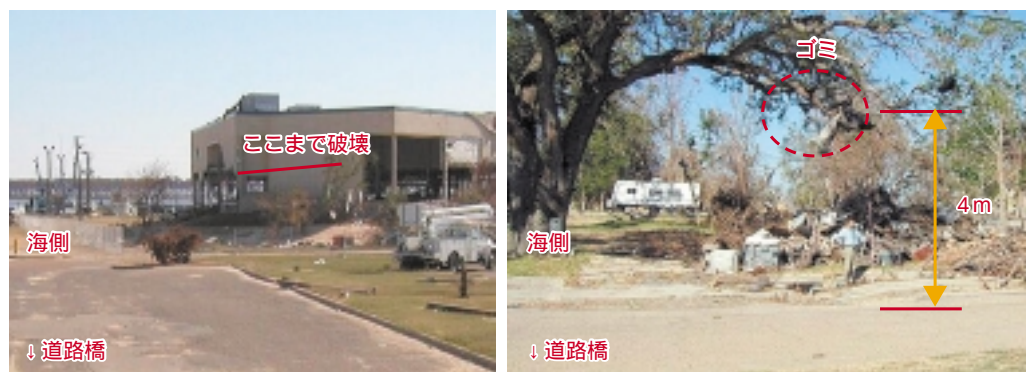
写真-11 ビロキシの道路橋付近の建物の被害と漂着物

11は、この道路橋のたもとの状況を示したものである。海に面した建物では一階の壁が完全に破れており、少なくともこれに近い高さまでは潮位が達していたものと考えられる。また、陸側では樹木の先にゴミがひっかかっており、その中には地盤から四メートル以上の高さのものもあった。

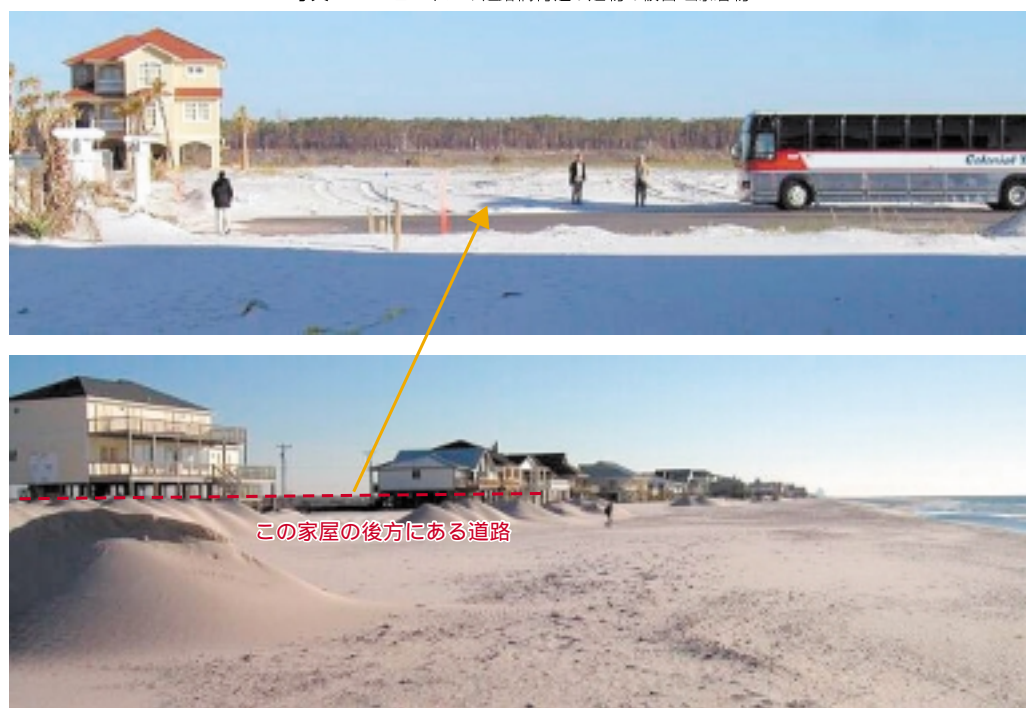
写真-12 ガルフショアの海岸の状況

写真-12は、メキシコ湾に直接面したガルフショアの海岸であり、勾配の緩やかな砂浜の後方に高床式の家屋が列をなして並んでいる。その家屋の中には、カトリナの高潮・高波で破壊されたままのものもあり、既に修理が行われているものもあった。カトリナの高潮・高波で大量の砂が陸に運ばれたため、その砂を海へ戻す工事もなされたが、その一部はまだ残っていた。なお、この砂は真っ白で粒子は細かく、いわゆる「鳴き砂」であった。

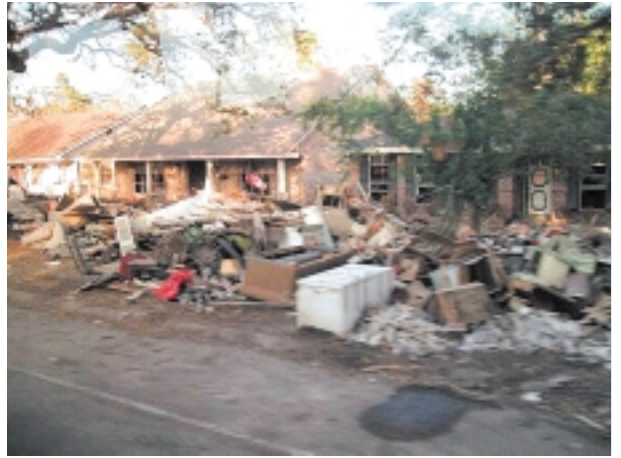
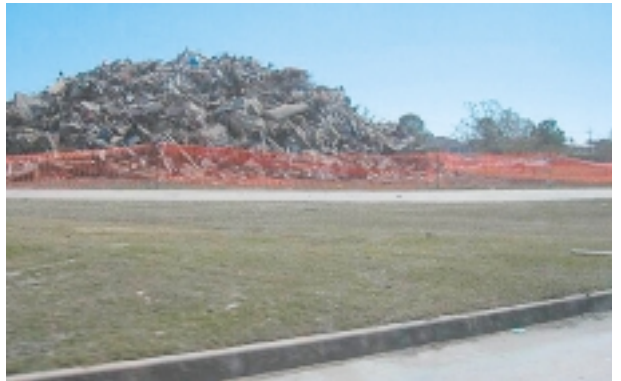
写真-13 浸水家屋からの廃棄物とその収集の状況

今回の現地調査は、カトリーナの災害から約二カ月後に実施したものである。このとき既に、市街地の排水は完了しており、一部の地区では人々が戻りつつある状況にあった。写真-13は、浸水した建物から色々な廃棄物が出され、それらや壊れた建物を
