# ハリケーン・カトリーナ被災調査報告書（速報）

## 沿岸災害対策技術調査団

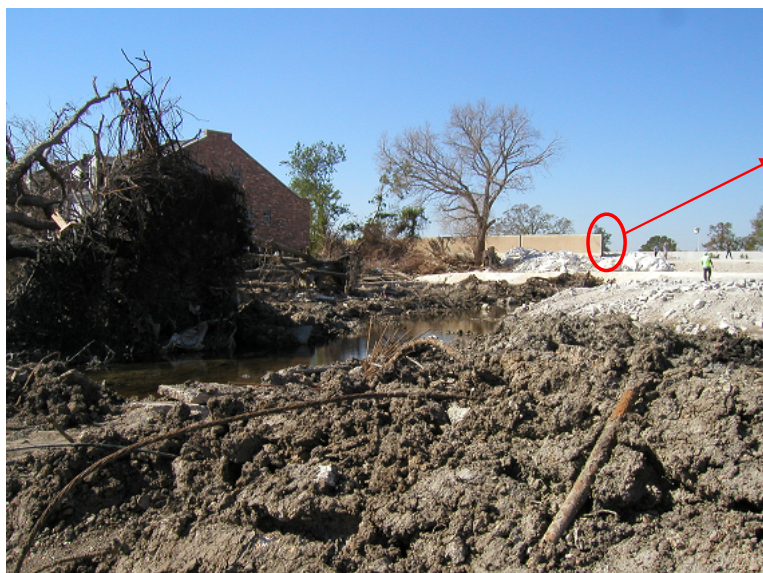
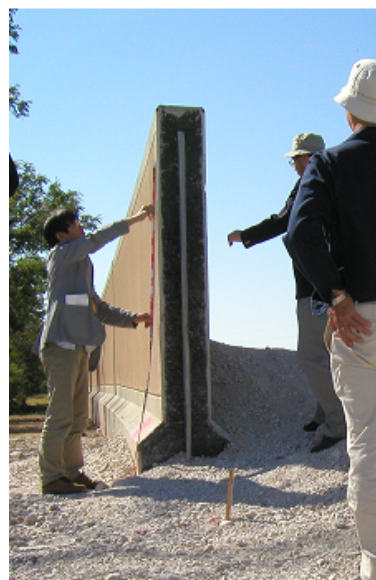
写真— 1 17th Street Canal の破堤現場

ポンチャントレーン湖の高潮は 4m 程度の運河堤防の天端近くまで達しているが、堤防を越えておらず、ニューオーリンズの市街地にある 17th Street Canal および London Av. Canal は、運河の水位が堤防の天端に達する前に水圧によって堤防が決壊したと考えられる。写真— 1 は、17th Street Canal の破堤現場であり、この付近では建物が流失・破壊され、市街地のほとんどが浸水している。

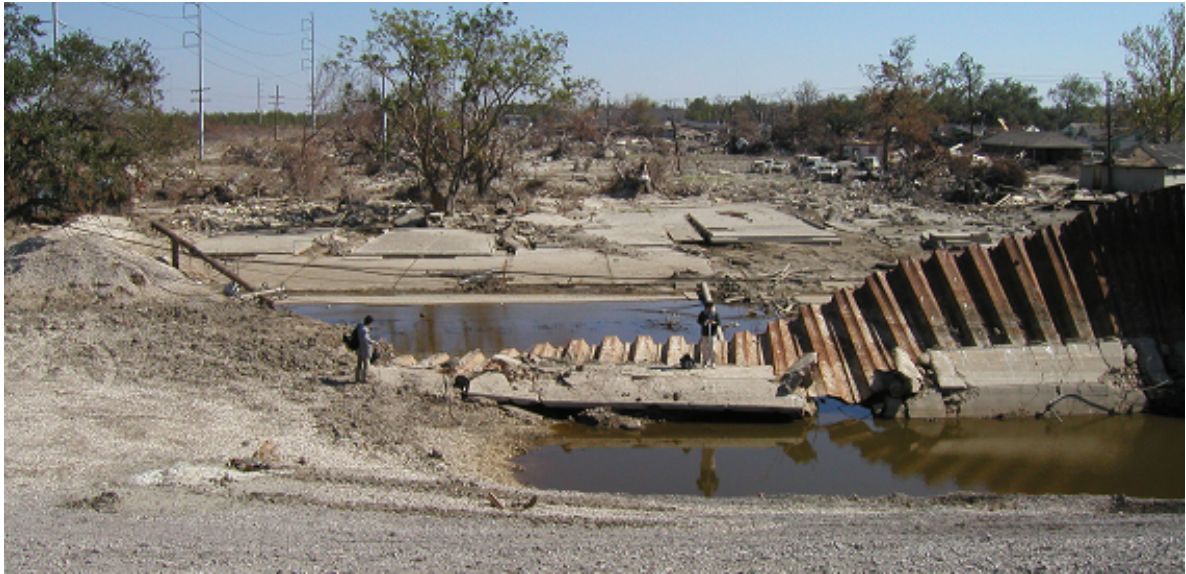
写真— 2 9th Ward の破堤現場

ニューオーリンズの Inner Harbor Navigation Canal は、人工の水路でメキシコ湾とつながっており、この運河周辺に港湾が配置されるとともに工業地帯となっている。ここではメキシコ湾の高潮が伝わっており、水位が堤防の天端（約 4m）を超えるとともに、3 箇所で破堤している。写真— 2 は、9th Ward における破堤地区の状況である。

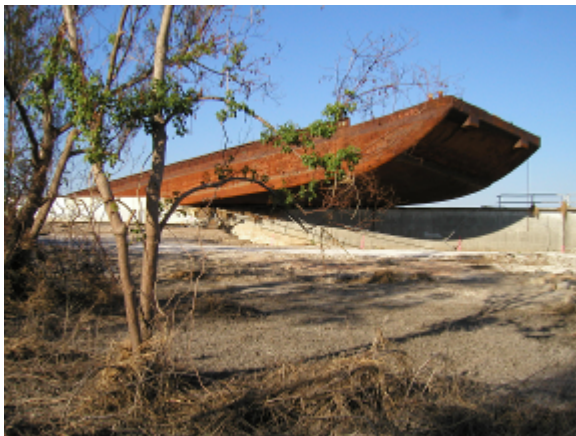
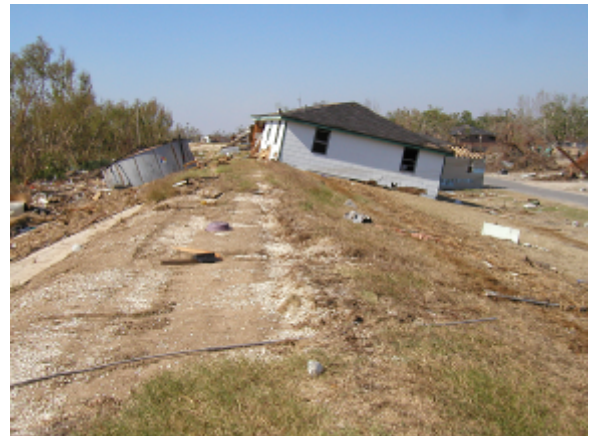
写真— 3 St. Bernard 郡や Plaquemines 郡における越流災害

ボーン湖はメキシコ湾につながっており，ニューオーリンズ東側（St. Bernard 郡）やその南の沿岸地区（Plaquemines 郡）でも水位が海岸や水路の堤防の天端を超えており，非常に大きな災害となっている．写真— 3 は水路の天端を越えようとしたバージと海岸の堤防を越えてきた水がさらにミシシッピ川の堤防に逆流し，建物などがミシシッピ川の堤防を越えようとしているところである．

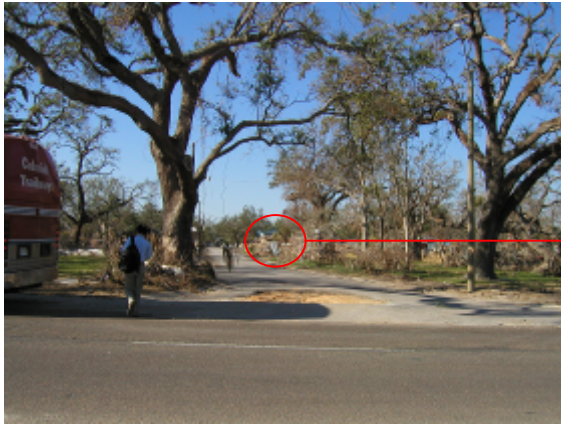
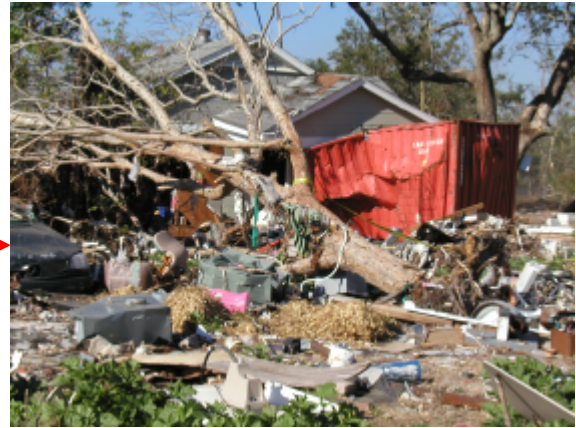
写真—5 海岸付近の高潮・高波災害

ロングビーチからガルフショアの海岸（延長 100km 以上）では，3m から 7m という非常に大きな高潮とそれに伴う高波によって，海岸線から 200～300m 内陸まで建物が破壊され，約 1000m まで浸水している．写真— 4 は破壊されてなくなった建物と近くの港から流失したコンテナが家屋に衝突しているところである．

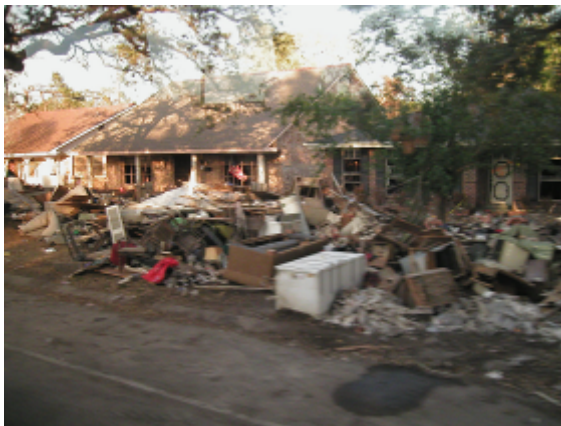
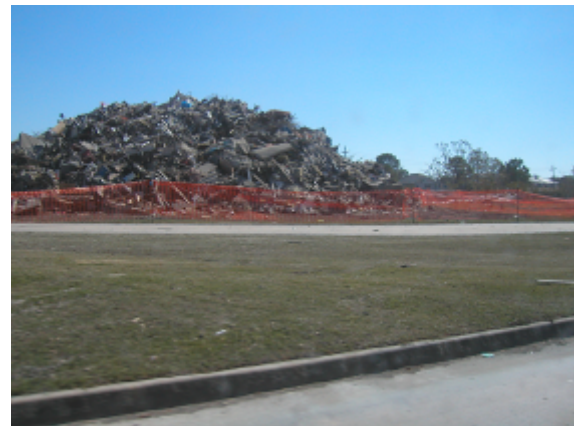
写真—6 浸水家屋からの廃棄物とその収集

すでに、排水は終わり、人々も戻ってきつつあるが、写真—6は、浸水した建物から色々な廃棄物が出されているところであり、それらや壊れた建物を収集しているところである。廃棄物やがれきの処理だけでなく、水道や電気の復旧作業が現在行われている。
