Proceeding of the Japan Seminar  
on Hurricane Katrina Disaster Reports  
ハリケーンカトリーナの高潮・高波災害に関する  
日本セミナー 講演集

—A Follow-Up Seminar of the 2nd International Workshop on Coastal Disaster Prevention—

ハリケーンカトリーナの高潮・高波災害に関する  
日本セミナー 実行委員会

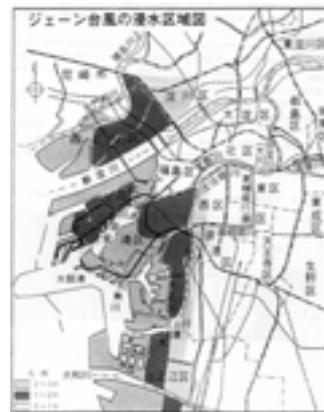
Fig.1 Inundation area due to Jane Typhoon in 1950

by 0.4 to 0.8m from their original levels because of the ground subsidence. The reduced potential of the seawall protection enlarged the inundation damage in the following storm surge induced by Second Muroto Typhoon in 1961. However, fortunately the loss of human lives could be avoided because the fear of storm surge forced people in Osaka to refuge to safety places. Information of the storm surge reminded the people of the miserable storm surge disaster in Nagoya by Ise-Wan Typhoon of just two years before.

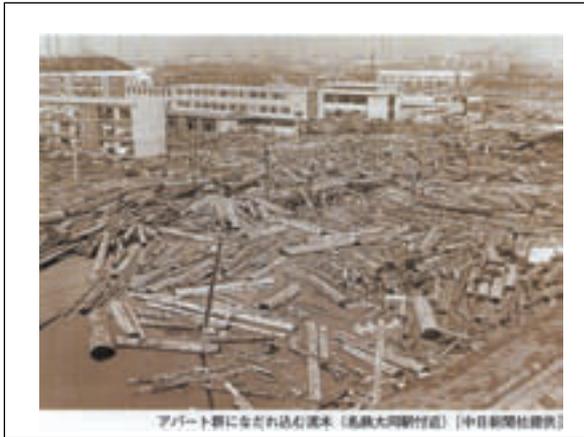
この災害では、名古屋港に積んであったラワン材が流れ出し、多くの民家を壊したことが、一番大きな問題になりました。

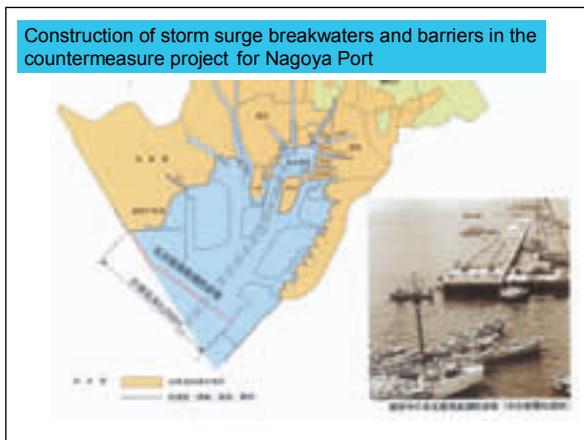
この対策として、名古屋港の港口部に高潮防波堤を造る計画が立てられ、この防波堤は今でも使われています。右下の写真は建設している時の状況を示した写真です。当時は、左上の図の黄色い部分だけが陸地だったのですが、現在では黒い点線で囲まれた部分が埋め立てられて、港域が非常に狭くなっています。

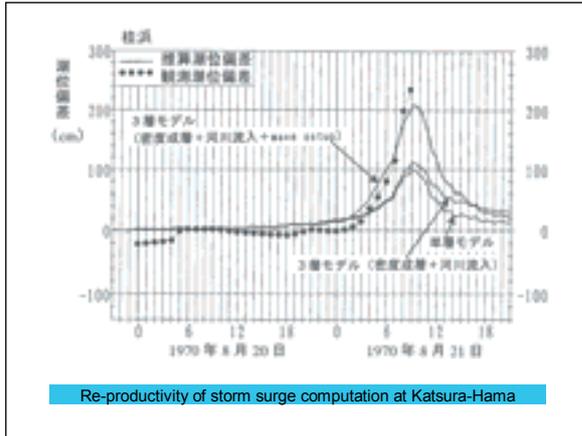
そこで、波によるセットアップを考慮すると、推算値が観測値とほぼ一致しました。つまり、高知における 1970 年の 10 号台風による高潮のかなりの部分はセットアップによるものであり、これと通常の高潮とが重なって起きたものであると考えられます。先ほども示したように、台風が四国を横断して行くコースになっていますので、高知の海岸には非常に大きな波が作用し、それによるセットアップで大きな水位上昇が起きたということです。

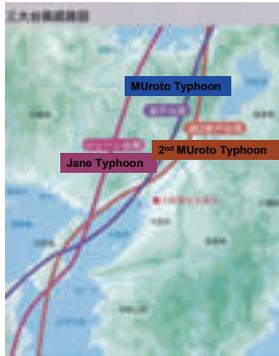
Tracks of three biggest typhoons

この図は大阪湾を示したのですが、3つとも大阪湾の西を通って行った台風で、このように大阪湾の西を通ると非常に大きな高潮を大阪湾にもたらすことが分かります。

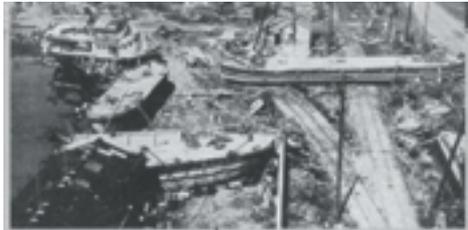
Damages of vessels in Muroto Typhoon

この写真は室戸台風によって高潮が起きた時に、船が陸に打ち上げられた災害の様子を示したものです。

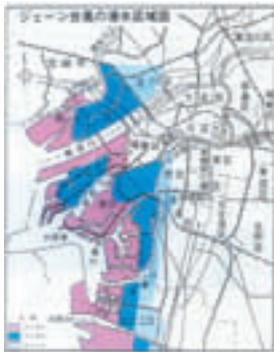
Inundation area due to storm surge caused by Jane Typhoon in 1950

室戸台風の後に対策は始められたのですが、第二次世界大戦に突入したこともあって、ほとんど対策が進まないうちに戦後を迎え、1950年にジェーン台風という台風が来ました。この頃はまだ米国が日本を統治していたので、アメリカにならって台風の名前が付けられました。この台風では、高潮そのものはそれほど大きくなかったのですが、大阪市の30%が浸水するという、非常に大きな災害になりました。この図に示す部分が全部浸水しました。

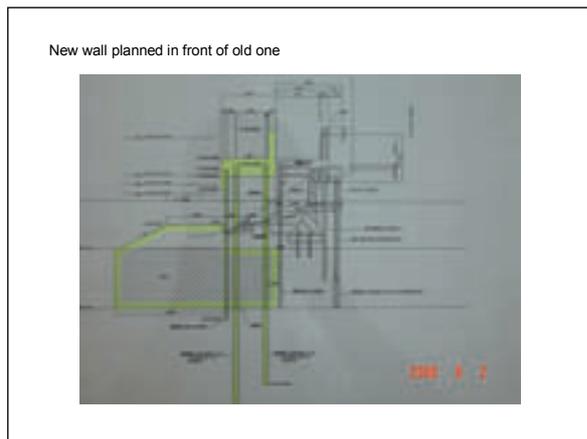
造り直そうとしているもので、震度 0.25 に対応するものを現在あるものの前面に造る計画です。

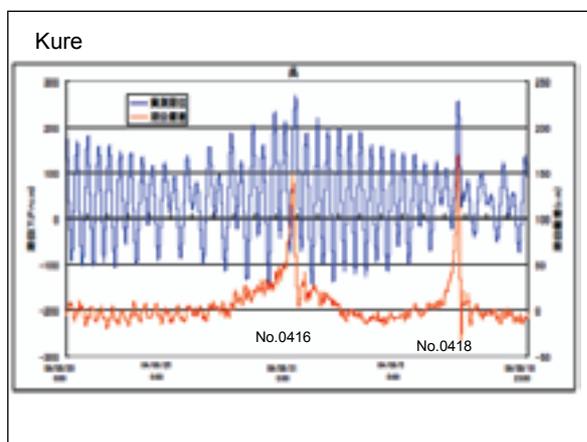
この図はジェーン台風の時に造られた護岸を示したもので、地盤沈下によりこれだけ低くなり、その上に新しい護岸を造りました。つまり、これが第二室戸台風以後に造った護岸です。さらに黄色で塗りつぶしたものは、さらに新しく

ところで、先ほど参事官の話にもあったように、最近もかなり台風が来て、大きな高潮や高波を発生させています。この図の赤い線が 2004 年の台風 16 号と 18 号による高潮偏差で、青い線が天文潮も加えた水位を示しております。呉の場合ですと、18 号台風で非常に大きな高潮偏差が起きております。ただし、この時は天文潮が小潮だったので、水位はそれほど高くならなかった。これがもし大潮と重なっていたら、非常に大きな災害を起こした可能性があります。

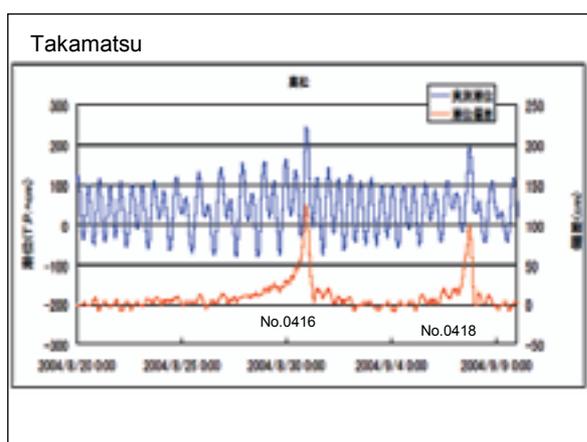
それから、これは高松について示したもので、高松では 16 号台風のときに、大潮と高潮偏差のピークが重なって、非常に大きな水位上昇を起こし、浸水するという騒ぎがありました。18 号では小潮だったため、それほど水位上昇は大きくななかったということです。

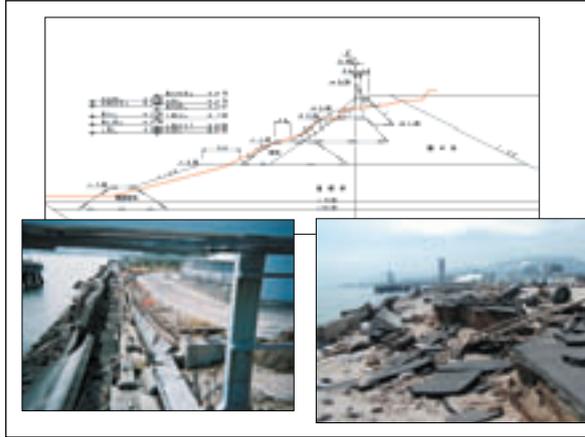
これらの台風によって非常に大きな災害が広島で生じております。この図の黒い線が元の防潮堤、護岸の断面ですが、高潮と波浪によって赤い線で示すように壊されてしまいました。

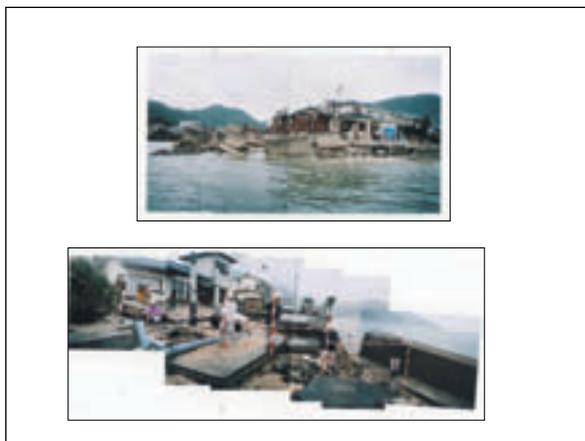
この写真に示すように、ここでも護岸の背後に普通の人家があったわけですが、護岸が壊され、人家の下の地面が洗掘されるという災害が起きております。

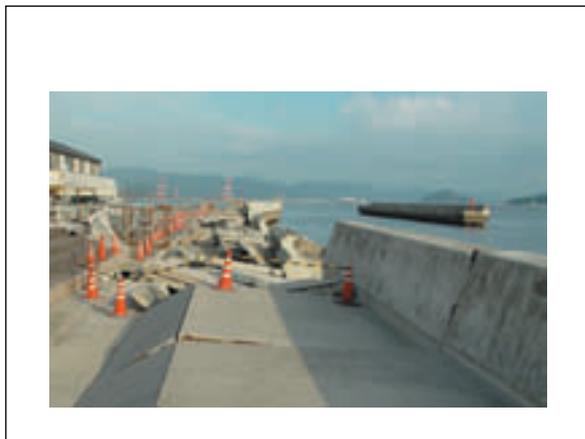
これは、広島港の観音マリーナで護岸の一部が壊されたところです。

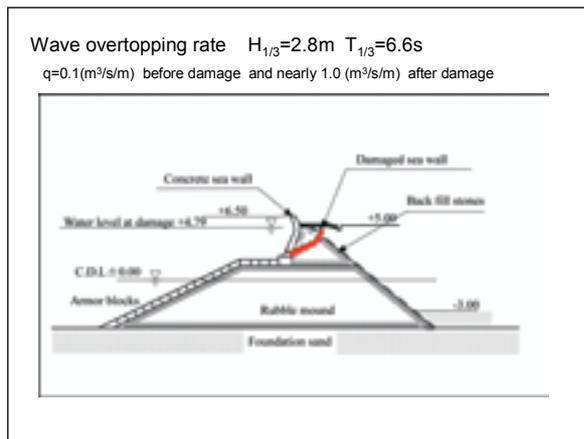
そこで、この護岸について検討してみます。例えば、護岸がそのまま残っていたら、どれぐらいの越波量になっていたかと言いますと、高潮によって水位がこの図のここまで、4.79 m まで上昇しており、背後の陸地と同じぐらいの高さになっていました。越波量を算定すると、 $0.1 \text{ m}^3/\text{s}/\text{m}$  ぐらいの量が得られます。しかし、この護岸が倒れることによってこの越波量がどうなるかと言いますと、10 倍に増えます。  $1.0 \text{ m}^3/\text{s}/\text{m}$  ぐらいになってきます。つまり、このような構

もう一つは、護岸の天端高と護岸の強度は、違う条件で設計してもいいのではないかと。つまり、護岸が壊れると物凄い越波量や越流量となって大きな災害を引き起こすので、天端の高さと護岸の強さの設計外力は変えてもいいのではないかと考えております。

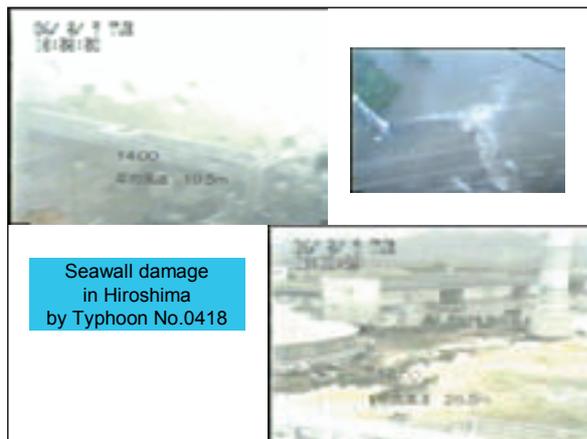
最後に、これは広島で撮られたビデオで、護岸に波が来襲しているときの状況です。前面の護岸がほとんど壊されている状態です。そして、背後では、越波した水が川のように流れている状況です。

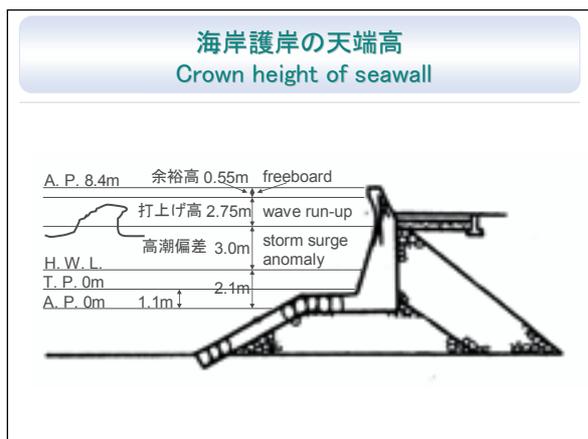
東京湾では、まず平均海面から大潮の満潮位、ここにはH.W.L.と書いてありますが、そのH.W.L.に高潮偏差の3 mをのせて、さらに波による打上高として2.75 m、さらに余裕高を少しとったところを高潮防潮堤の高さに決める、という基本的な考え方に基づいて、防災体制をとってきたわけであります。

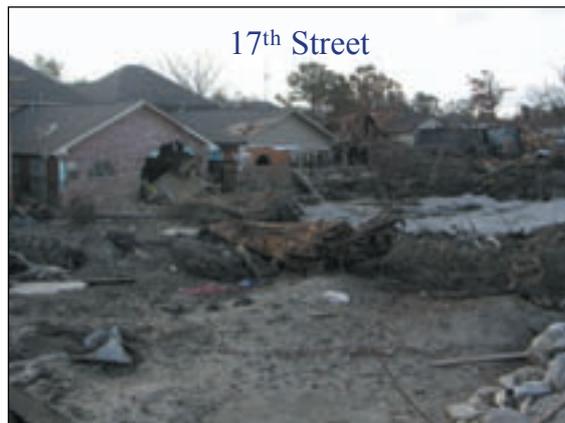
これは17番街運河の近くであります。家屋に損傷が見られます。津波によって破壊されたあのシーンとよく似ているのではないのでしょうか。このように側壁に鉄筋が入っているにもかかわらず、強い水の流れて損傷していることが分かります。いかに強く速い水の流れてあったことが分かります。

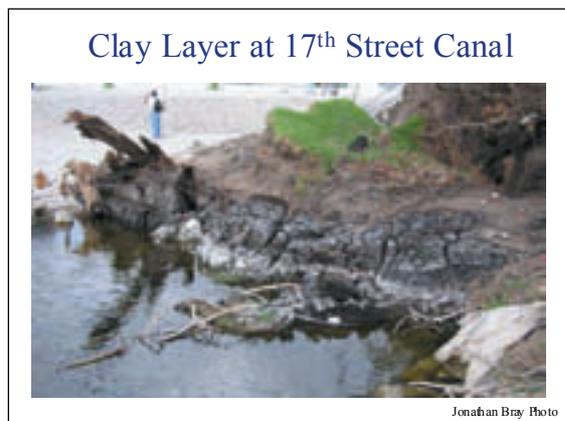
そして、このように木の根が抜けて横倒しの状態になってしまい、粘土の層がむき出しになっていました。

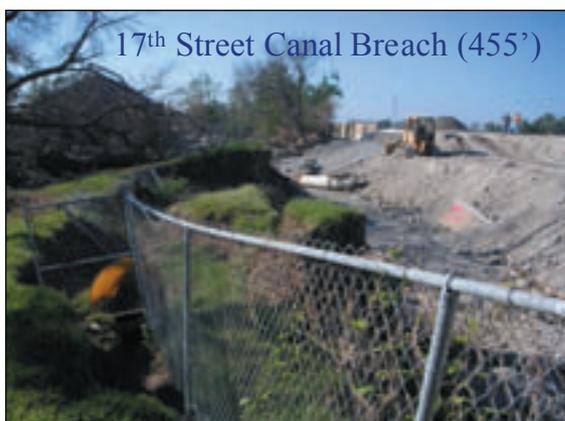
これは、決壊したところを緊急に修復しているところです。本来であれば、フラッドウォールのすぐ近くにあるべき盛土が、こんなにずれてしまっています。ですから、越流による破壊ではなかったと言えるわけです。どういふメカニズムで決壊したのかについては、ピーター・ニコルソン先生のお話を聞いて下さい。今後何年にもわたって研究を続けることが必要になると思います。

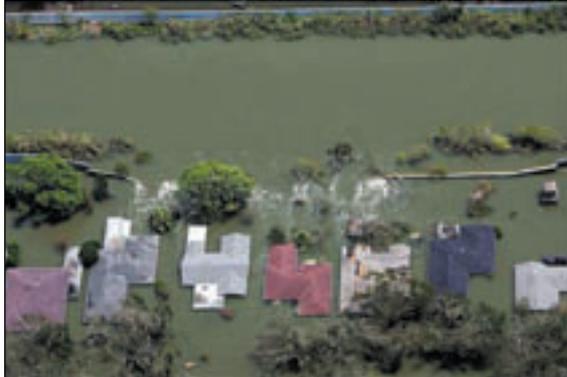
London Avenue Breach at Robert E. Lee Street (425')

では、お話を次の運河に進めたいと思います。東の方に行くと、二つの運河があります。その一つがロンドン通り運河です。本来であれば、この線にあるべきであった堤防が下（西）の方にずれてしまっておりまして。つまり、ここには強い水流があったことが分かります。堤防のすぐ近くに木があったということも分かります。このように運河に沿って植栽があるのは良くないわけです。

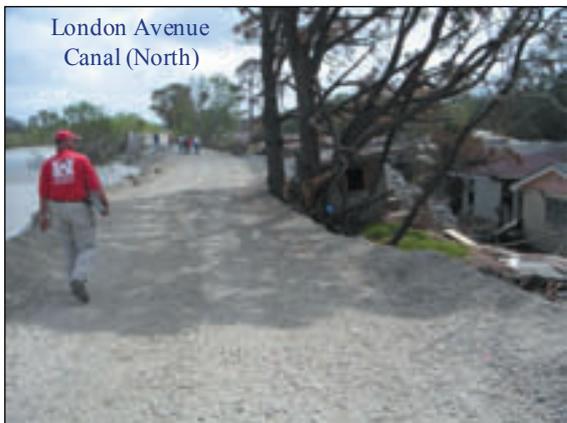
London Avenue Canal (North)

こちらをご覧ください。さきほど少し触れたと思うのですが、裏庭の数メートルぐらいのところまで木がずれて来てしまっています。この木は地盤が持ち上げられることによって根が抜けてしまい、さきほどの写真ではまだ青々としていたのに枯れてしまいました。

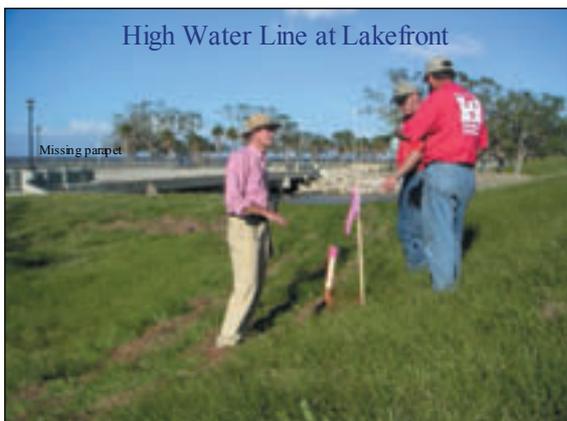
High Water Line at Lakefront

バッチェス先生が最高水位の跡を見ているところです。ビリーさんが言ったように、観測装置が壊れたり、流失したりしたので、痕跡から最高水位を推定しなければなりませんでした。

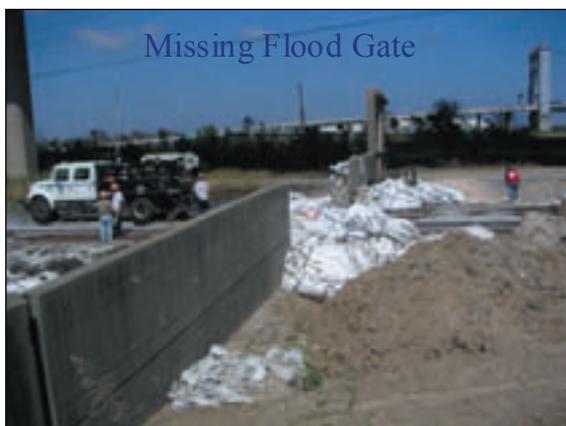
それから、自動車などを通すためのゲートがあります。これもゲートが決壊した箇所ですが、実はハリケーンカトリーナ以前に列車の事故でこのゲートが壊れてしまい、カトリーナがやってきた時には壊れたままだったわけです。そこで、土嚢を積んで備えたわけでありませう。私どもが現地調査をした時には、これはハリケーンリタに備えて積んだものかと思ったわけですが、実はカトリーナが来る前からここは壊れていたわけです。

ゲートは事故によって破壊され、ハリケーンが来た頃はまだ修復されていなかったというわけです。こんなことがあってはいけません。

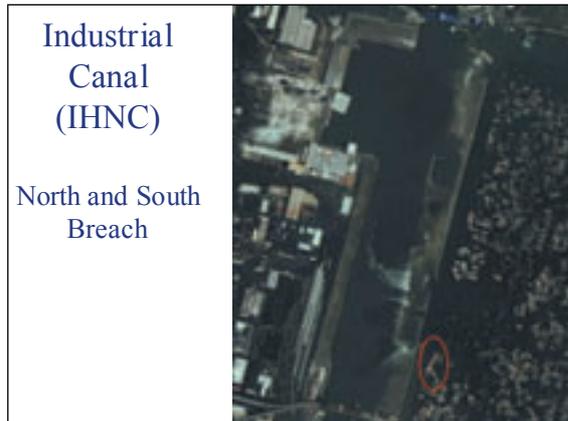
さて、今度は、9番地区についてお話しします。ここでも二箇所破堤がありました。堤防の背後には住宅があります。赤丸で示しているのはバージです。これはハリケーンが通過した後の状況で、住宅地から運河へ水が抜けています。すなわち、運河から住宅地に流れ込むタイミングではなく、その逆のタイミングで撮影されたものであります。

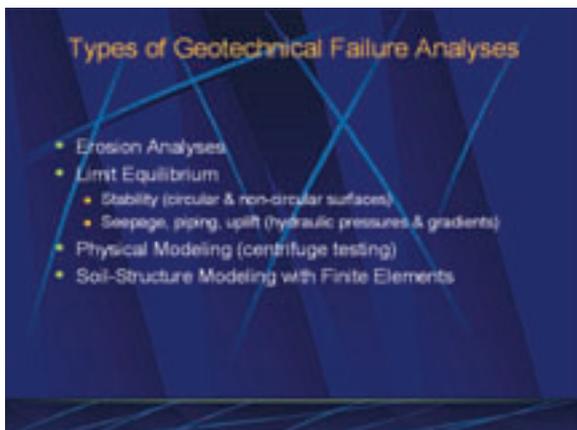
被災現場の調査の後に、IPET としては、堤防がどのような地盤工学的な欠陥によって決壊したのかについて、研究を進めました。例えば、侵食の程度、円形滑りに対する安定性、砂であればどれぐらいの透水性であったかについて、縮尺 1/50 で遠心载荷試験などを行って物理的なモデリングをし、有限要素法で数値解析をしたわけがあります。

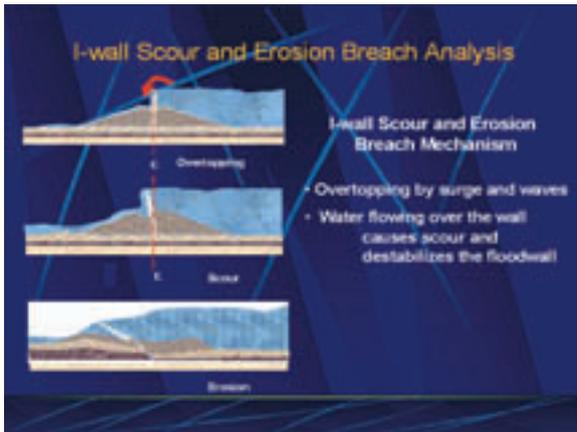
この図は堤防の上に I 形壁のある場合の破壊  
過程を示したものです。これもまた、高潮と高波  
によって越流が生じ、I 形壁が倒れてしまっ  
たのです。I 形壁の裏側は洗掘され、支持力を失  
って倒れました。

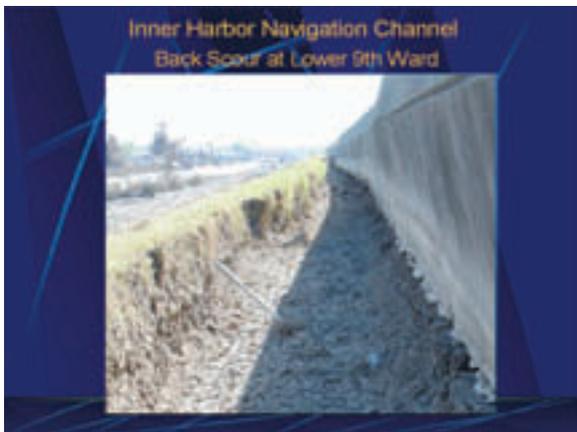
この写真がその証拠であります。この I 型壁が  
傾いているのが分かります。

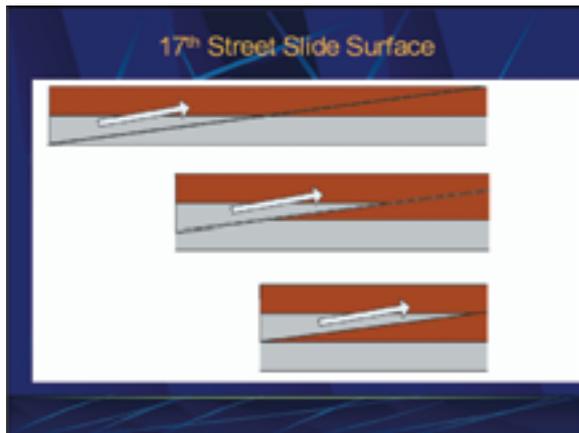
このような成層のできかたを分析した結果をこの図に示します。粘土が徐々にピートの真ん中に入り込み、一番上の層がピート、真ん中が粘土、そして、またピートという成層になったということが明らかになりました。そして、どうしてこのような地盤の破壊、あるいは堤防の決壊があったのかと言いますと、設計に問題があったからであります。

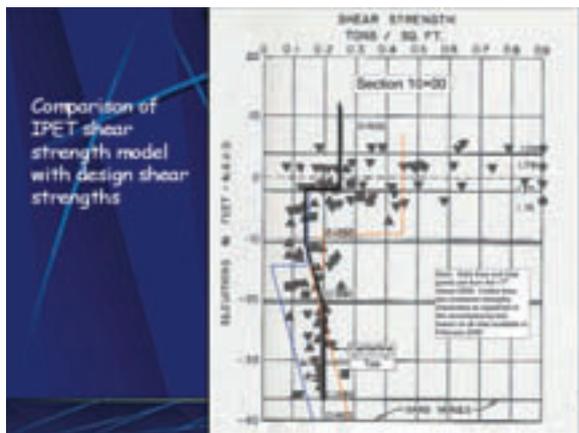
これは現地で得られた土質のデータです。黒い線は剪断応力を示しており、安定解析をする際に使われるものです。堤防の地盤の強さは一様ではなく、真ん中に比べて両端では強度が十分ではありません。これが大きな問題でした。

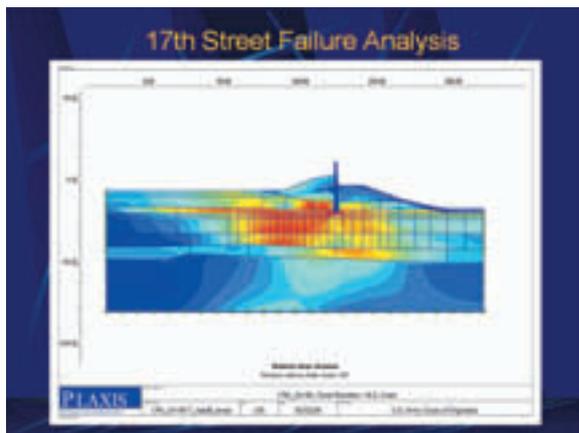
運河の水位が徐々に上がっていくと、地盤にひび割れが生じますが、これは水圧によって生じたものではありません。

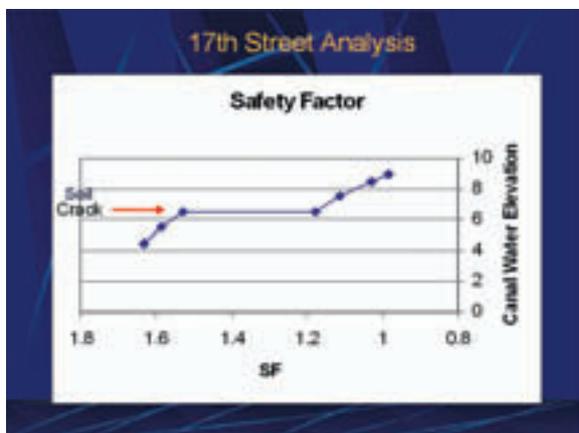
この図は運河の水位と安全率の関係を示したものです。堤防に割れ目があると、このように安全率が急激に低下し、8 フィート以上の水位になると安全率が1未満になって、決壊の原因になることが分かります。
