(3) Summary of Hurricane Katrina

Billy L. Edge, Ph.D., P.E., Texas A&M University, USA, b-edge@tamu.edu

**Summary of
Hurricane Katrina**

Billy L. Edge
Civil Engineering Department
Texas A&M University

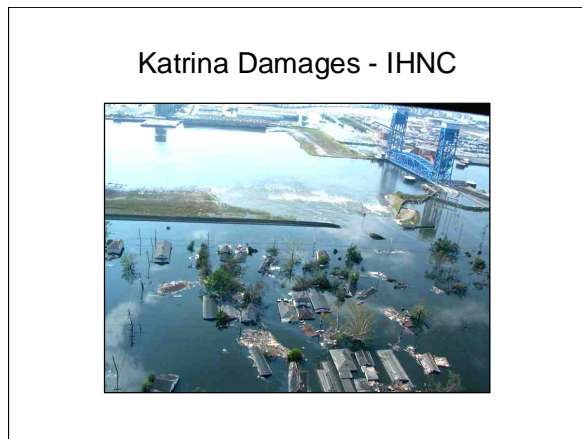
このような写真をテレビの画像でご覧になったかと思います .

このような浸水が一週間 ,二週間と続きました .工兵隊が堤防の復旧に取り組んでいたのですが ,どんどん水位は高まって行きました .そこで ,工兵隊や他の機関は ,浸水の痕跡などのデータが消えてしまう前に現場へ行って収集しておこうということになり ,幾つかのチームが結成されました .海岸・海洋・港湾・河川委員会 COPRI や地盤工学会 GEO のチームもできました .

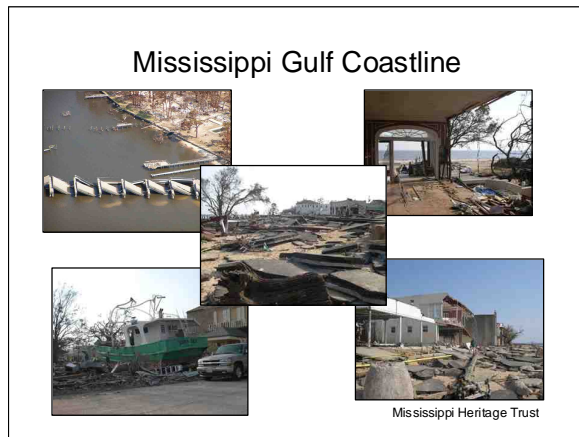
これはメキシコ湾沿岸の様子ですが、橋梁がこのように破壊されました。船が打ち上げられ、庭もこのように、あらゆる場所が完全に破壊されました。

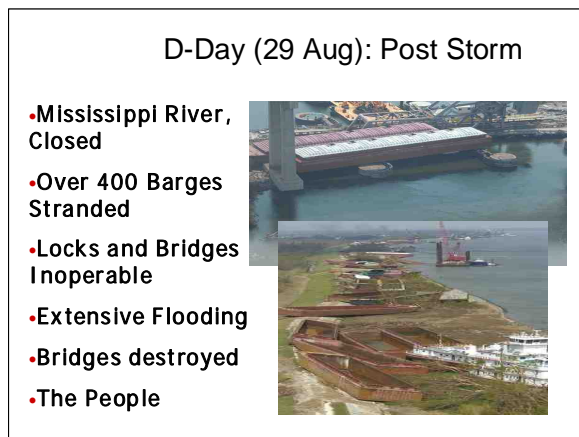
この写真はカトリーナが上陸したまさにその日の状況であります。まず、ミシシッピ川が閉鎖されました。ミシシッピ川はシカゴからニューオーリンズまで流れている川で、これが閉鎖されたのです。400隻以上のはしけが動けなくなり、閘門も閉鎖されました。ミシシッピ川の沿岸では広い範囲が浸水しました。

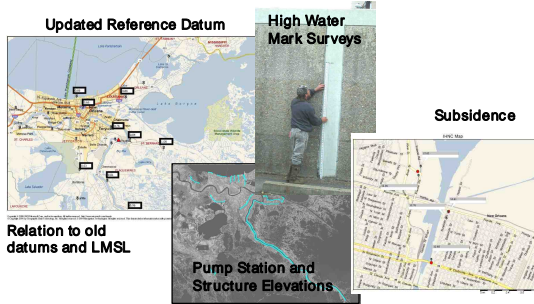
Vertical Datum

ニューオーリンズという地域は、東京のように地盤が沈下しております。その地盤沈下は非常に速いもので、先週の報告書によりますと年間 0.3 cm となっています。しかしながら、堤防などの設計は、過去の地盤高のデータを基準にしております。したがって、洪水防止システムの堤防は、まちまちのデータを基準に造られているということが分かります。そして、急速に地盤沈下しているので、全てのデータを集めて、現状とつき合

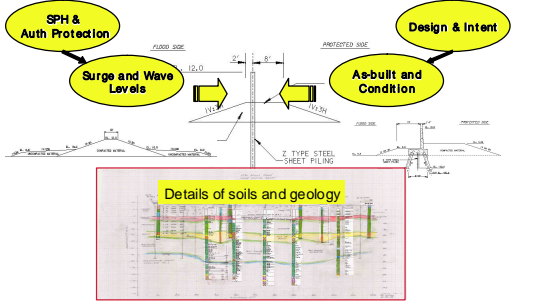
System

ハリケーンの対策システムは三つから構成されています。堤防はIウォールがあり、その上にTウォールがあります。この件については、後ほどニコルソン先生から説明がございました。

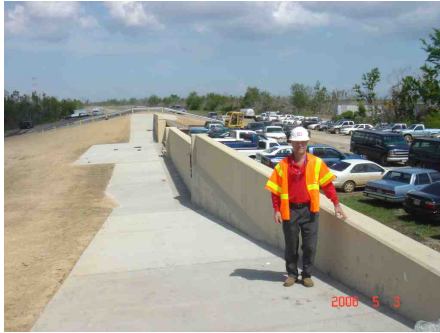
Storm Protection Today

さらに、これまで用いて来た標準ハリケーンが、リスク管理のために適切なシナリオではないということも分かったわけであります。一部の堤防については、カトリーナ以前のレベルまで再建されました。しかしながら、ご覧のように、堤防はありますけれども、例えば堤防の一部が切れており、十分に防護されていないところもあるということが分かると思います。

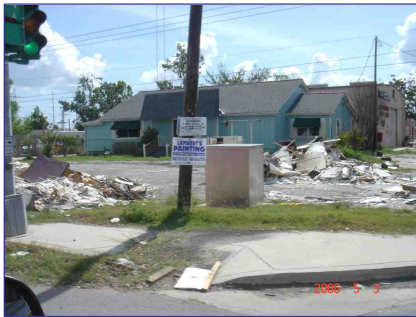
New Orleans Today

さらに、現在のニューオーリンズ市ですけれども、まだ被災したままという所もあります。この写真は5月3日に撮ったものです。ちょうど1カ月前であります。この家には住民は住んでいません。ただ、ご覧のように、人々がごみを捨てて行ったり、橋や高速道路の下には、何千台もの車が放置されています。多くの方々にとって、大変悲しい状況であったことは確かなわけですが、10カ月経っても、ニューオーリンズは復活しておりません。まだまだ時間がかかるというの
