施工後20年経過したCFRP床版の健全性調査報告

一般財団法人沿岸技術研究センター
港湾 PC 構造物研究会

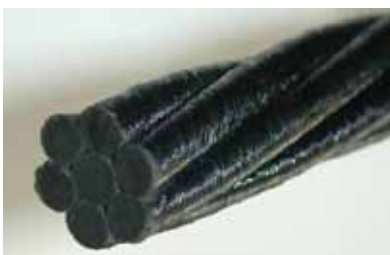
写真1 炭素繊維緊張材

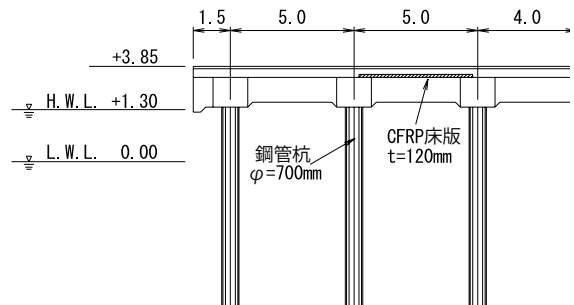
北九州港葛葉地区棧橋は、昭和40年から41年にかけて直杭式横棧橋構造で施工されたものである。棧橋は、海洋沿岸域の非常に厳しい環境に位置するため、特に塩分の浸透に伴う鋼材の腐食は通常の構造物に比べて著しく早かった。昭和59年度の港湾構造物の腐食調査において、梁および床版のコンクリートのひび割れ、鉄筋腐食および鋼管杭の腐食が判明し、早急に補修が必要とされた。

図1 棧橋の構造図

この結果を受けて、平成2年度から4年度にかけて改良工事が行われ、既設床版は、切り出して撤去し、梁については断面修復を行った。梁の補修を行った後に、新規に製作したプレキャストRC床版を架設して、間隙部に場所打ちコンクリートを打設することで一体化を図った。一方、先に述べたように、改良工事の一区画において、CFRP床版が試験的に採用された。このCFRP床版に用いた炭素繊維緊張材は、炭素繊維を多数束ね、それを樹脂により結合させ棒状に成形した複合材料である。高張力、高耐久性、軽量等の優れた性能を有しており、腐食環境の厳しい場所に建設されるコンクリート構造物の補強材として適している。

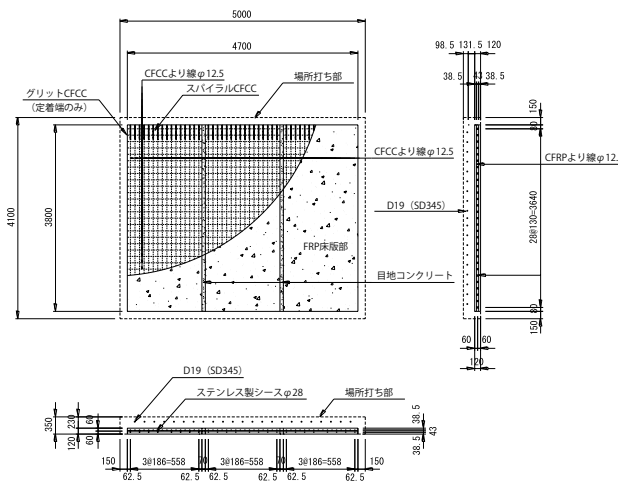
図2 CFRP床版配筋図

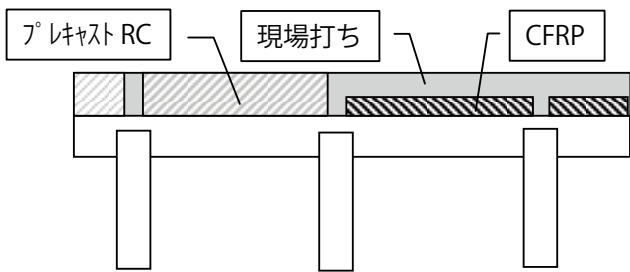
図3 床版の構造概要図

ヤードにおいて工場製作したCFRP版を3枚敷き並べ、目地コンクリートを打設後、炭素繊維緊張材をポストテンション方式により緊張定着して3枚の版を一体化した。金属製の定着具が構造物内に残らないように、グラウト強度発現後に定着部を切断して、緊張材とグラウトの付着により定着する方法(以下、グラウト定着)が採用された。なお、シーすにはステンレス製のものが使用されている。
