GPS 波浪計経年劣化の検証について

東北地方整備局管内では、平成 19 年に GPS 波浪計の 1 号機が宮城中部沖(金華山沖)に設置されて以来、10 機の GPS 波浪計が設置されている。平成 30 年度、設置後 10 年を超える宮城中部沖の GPS 波浪計が引揚げ・更新された。今後、これに続き順次、管内の GPS 波浪計が更新される計画である。本検討ではライフサイクルコストの低減を念頭に置き、GPS 波浪計の安全・安定的な運用に直結する重要部材(係留索・蓄電池)を中心とした経年劣化に関し、宮城中部沖 GPS 波浪計について検討を行ったものである。

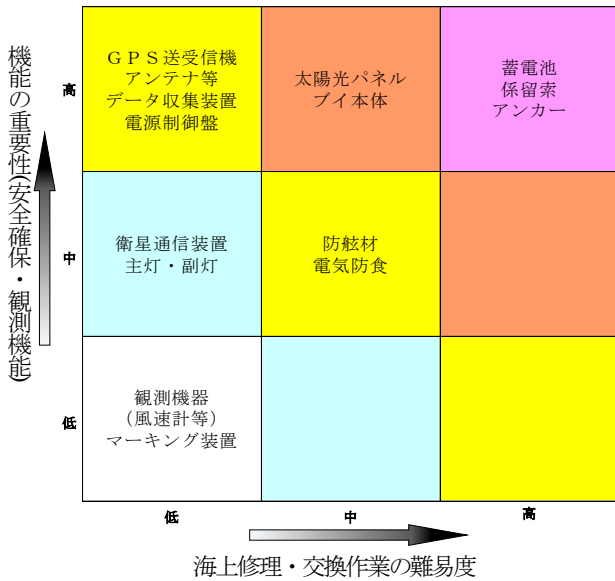
図-1 GPS 波浪計の主要機器の重み付け

前述のとおり、各機器の耐用年数は異なり、交換修理は多岐にわたる。そこで GPS 波浪計全体での継続使用可否の判定を行うため、図-1 に示すように、各機器・部位について重み付けを行い選定した。重み付けの方法は、横軸に「海上修理・交換作業の難易度」縦軸に「機能の重要性(安全確保・観測機能)」とし、マトリックスで表し、評価した。

GPS 波浪計全体の継続使用に影響を及ぼす要因は、特に海上での修理・交換作業の難易度が大きく影響する。結果として、以下の機器・部位を選定した。

- ① 係留索(係留索, アンカー)
- ② 蓄電池
