(4) New Orleans after Hurricane Katrina: A First Look

Robert A. Dalrymple, Johns Hopkins University, USA. (rad@jhu.edu)

ハリケーンカトリーナ後のニューオーリンズ：最初に目にしたもの

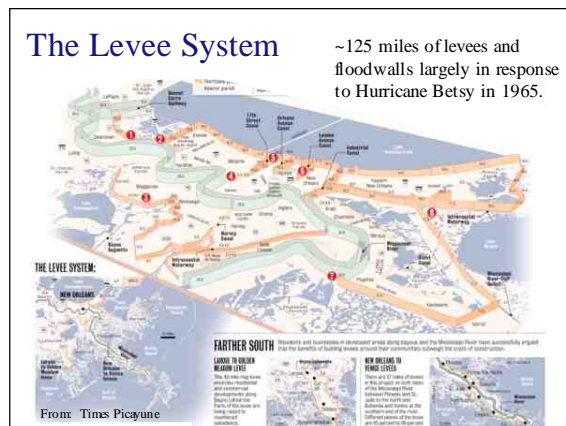
この図に示すように、ミシシッピ川はニューオーリンズの街を、横断するように流れています。ニューオーリンズの周辺には 3 つの運河があり、これらは街を貫いています。この図の右側が東、下側が南です。ミシシッピ川の堤防には決壊がなく、越流ありませんでした。ニューオーリンズの市街地の浸水は、東側と北側にある運河の堤防の決壊が主な原因であったわけです。

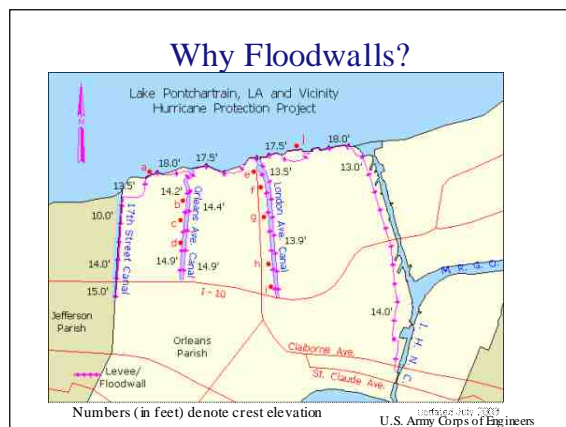
次に、運河の排水についてですが、この 3 つの運河は住宅街を貫いております。17 番街運河の堤防は決壊しましたが、その隣のオーリンズ通り運河の堤防は決壊しませんでした。さらにその隣のロンドン通り運河の堤防には決壊がありました。こちらが工業運河でありまして、ポンチャートレ湖からミシシッピ川、メキシコ湾につながっています。メキシコ湾につながっている水路はガルファウトレットと呼ばれ、MRGO の略称で知られています。

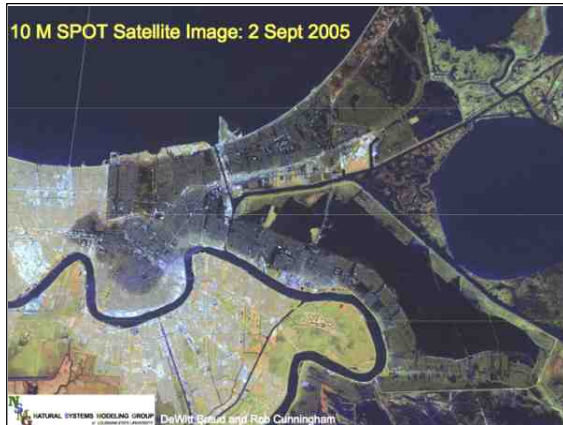
New Orleans: Some Facts

27,000 acres flooded: 42 sq. miles (Corps): 80% of city

洪水の最終的な状況を衛星写真で確認してみると，水がこのような流れていることが分かります．市街部の 80% が浸水したわけです．フレンチクォーターにはあまり水が押し寄せず，浸水しませんでした．ニューオーリンズにはかなり多くの人々が住んでおりました．東京ほどではありませんが，人口は 50 万人に近く，21 万 5,000 軒の家屋があったわけです．一軒あたり 14 万ドルぐらいの資産価値のものでありました．それが押し流されたということです．ハリケーンの後で，285 億立方フィートもの海水が排水されました．

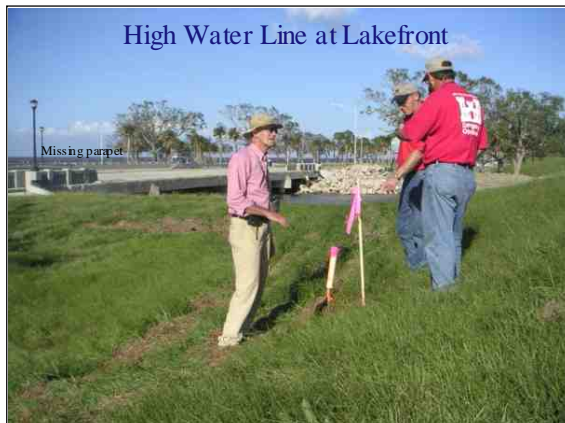
High Water Line at Lakefront

バッチェス先生が最高水位の跡を見ているところです．ビリーさんが言ったように、観測装置が壊れたり、流失したりしたので、痕跡から最高水位を推定しなければなりませんでした．

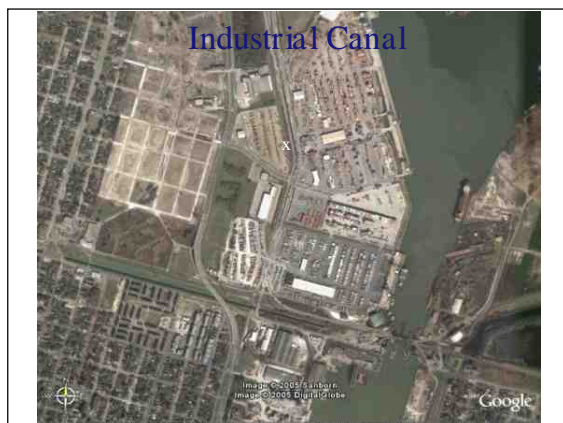
さらに東には，工業運河という，ポンチャートレン湖とミシシッピ川をつないでいる運河があります．これに沿って堤防があります．ここにあるのが船からコンテナを積み下ろすヤードです．こちらの方にも堤防はありますが，こちらの方が強度の高い堤防です．

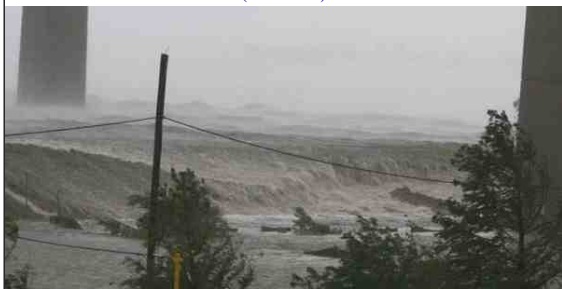
Entergy Levee Overtopping (from their security camera)

ビリー先生から先ほどお見せしましたが，ここには橋が架かっていて，二つの橋脚が見えます．ここには水が流れています．ニューオーリンズに行く前にこの写真を見ておまして，この堤防は恐らく大量の越流によって消失してしまっているのではないかと思いますのでしたのです．
