## (5) FAILURE OF THE NEW ORLEANS LEVEES – GEOTECHNICAL ISSUES

Peter G. Nicholson, Ph.D., P.E., University of Hawaii at Manoa, peter193@aol.com

## ニューオーリンズの堤防の破壊 - 地盤的な問題

ハワイ大学教授 Peter G. Nicholson

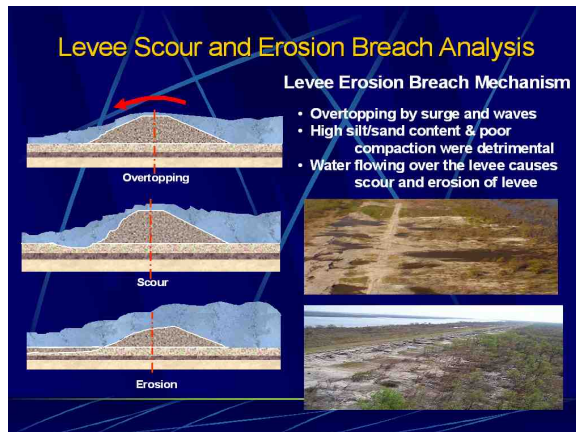
ではまず、堤防の洗掘について見ていきたいと思いますが、堤防を上回るような高潮が発生し、越流が生じて、その堤防の裏法面ではこのように洗掘が生じたわけです。そして、完全に洗い流されて、消えてしまった堤防もありました。

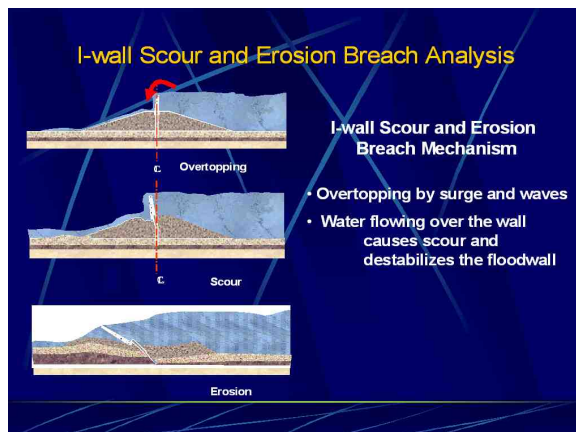
この図は堤防の上にI形壁のある場合の破壊過程を示したものです．これもまた，高潮と高波によって越流が生じ，I形壁が倒れてしまったのです．I形壁の裏側は洗掘され，支持力を失って倒れました．

これらのことから得られた教訓は , 堤防の法面の保護が必要だということであります . 越流による洗掘に耐えられる堤防にしなければなりません .

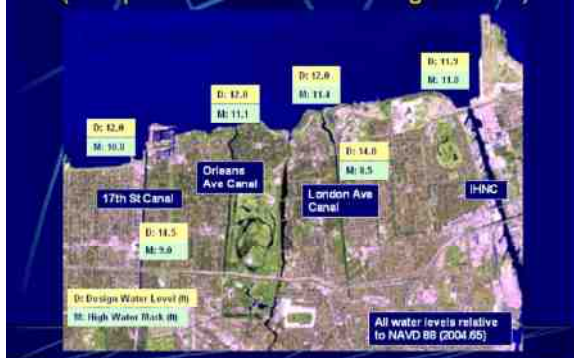
Peak Water Level Conditions  
(Comparison: Katrina and Design Values)

この図は堤防の設計に用いた水位とカトリナが来たときの水位を比較したものです . ご覧のように , ポンチャートレン湖に面した堤防では越流はありませんでした . 実測値が全て設計値を下回っているのが分かります . 高潮は堤防を下回るレベルであったわけであります .

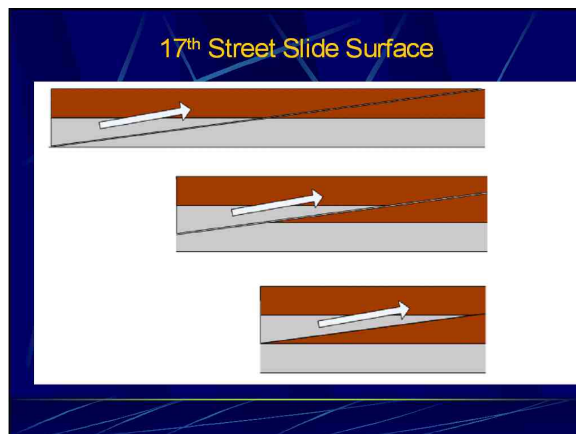
このような成層のできかたを分析した結果をこの図に示します。粘土が徐々にピートの真ん中に入り込み、一番上の層がピート、真ん中が粘土、そして、またピートという成層になったということが明らかになりました。そして、どうしてこのような地盤の破壊、あるいは堤防の決壊があったのかと言いますと、設計に問題があったからであります。

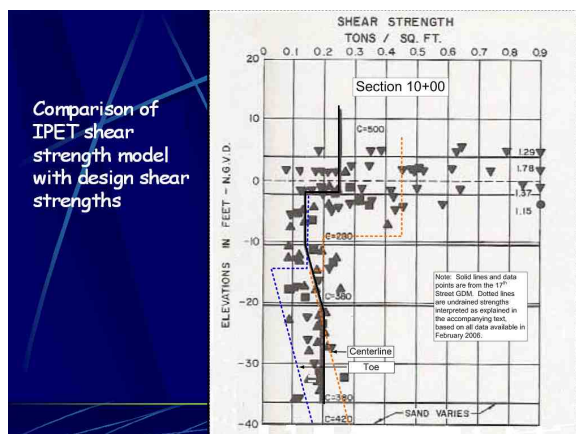
これは現地で得られた土質のデータです。黒い線は剪断応力を示しており、安定解析をする際に使われるものです。堤防の地盤の強さは一様ではなく、真ん中に比べて両端では強度が十分ではありません。これが大きな問題でした。

- Assume that a gap will occur on the canal side of wall
- Apply Su/P concept for variability in soil foundation strength
- Increase the levee toe footprint or add stability berms

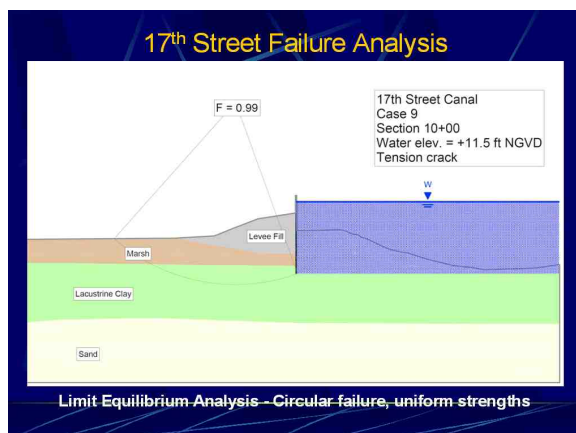
さらに、この決壊地点について地盤の安定計算をすると、このような円弧滑りが起きるという結果になりました。これが堤防の決壊の原因であります。

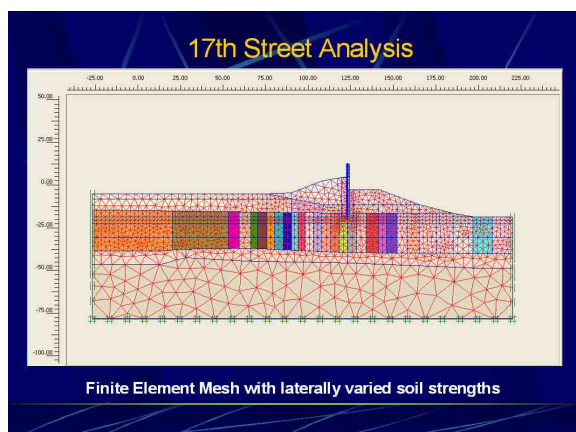
これを有限要素法で解析すると、真ん中から端に行くほど弱くなっていることが再現されました。そうすると、堤体のところで水位が上がり、隙間が生じ、決壊の原因になるのです。つまり、中央より端が脆弱であることが、堤防決壊の一つの原因であることが分かります。

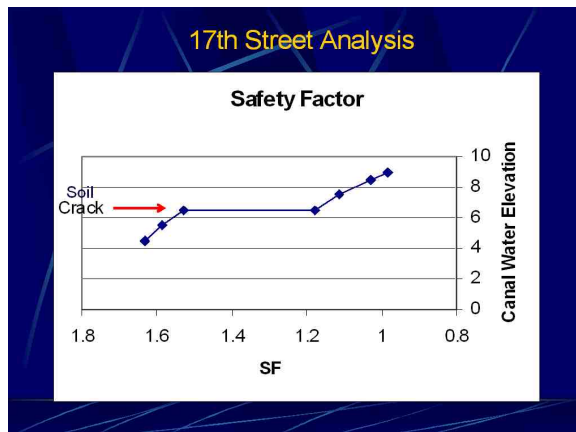
この図は運河の水位と安全率の関係を示したものです。堤防に割れ目があると、このように安全率が急激に低下し、8 フィート以上の水位になると安全率が1 未満になって、決壊の原因になることが分かります。

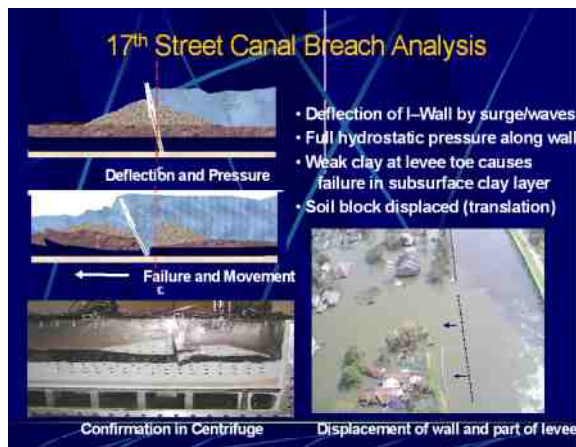
実験室で行った小縮尺の模型実験の結果は、先ほどの数値計算による結果を裏づけています。ここに隙間生じて、側面が変形するのが見られます。ですから、17 番街運河には、粘性土があって、水位が上がると水圧が堤体と盛土の間の隙間に集中し、この堤体が横にずれたということが分かります。

- Gap formation between the wall and levee soil adjacent to canal side of the wall
- Variation in shear strength from the levee crest to the toe and beyond not accounted for  
(Note: higher strengths to north & south of breach)

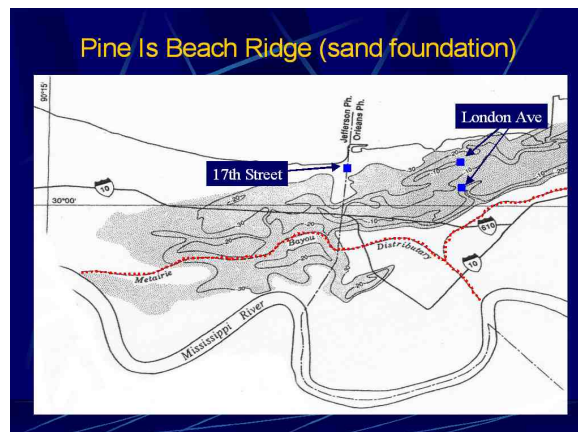
こちらはロンドンブリッジのところですが、その下には砂の基礎地盤があり、パインイズビーチリッジと呼ばれております。そもそも基礎地盤の材料が全然違ったわけです。

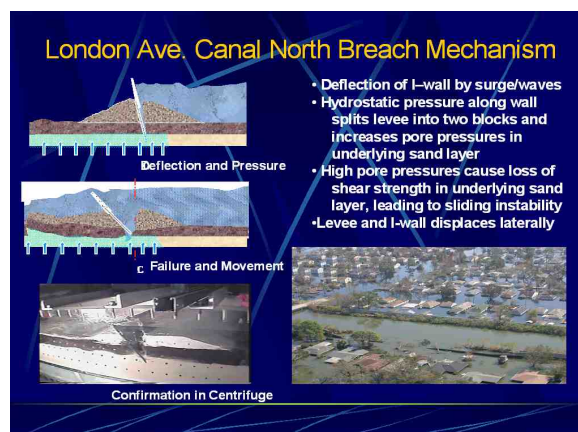
そして、隙間が開いて、この壁が傾いています。ロンドン通り運河の北部にあるノースブリッジのところの決壊は、運河の水が堤防と盛土の間の隙間から砂の基礎地盤に侵入し、これが反対側の盛土を下から上に持ち上げる圧力になり、堤防の決壊に至った、という過程が模型実験によっても確認されました。

ロンドン通り運河の堤防の決壊では、隙間ができており、圧力の変化を見ていく必要があります。砂層では非常に大きなシーページやパイピングが発生し、地盤の安定性が損なわれたということがあります。そして、大きな圧力が下から上に向かって作用し、安定性が損なわれたというメカニズムも存在しています。この隙間を防ぐように設計することが必要であります。それから、アンダーシーページを防ぐことも必要であります。
