## インド洋津波によるタイ南部海岸の被災状況と今後の調査研究課題

A Perspective Study on Disaster Prevention Procedures Based on the Inspection of 2004 Indian Ocean  
Tsunami-Devastated Sites in Thailand

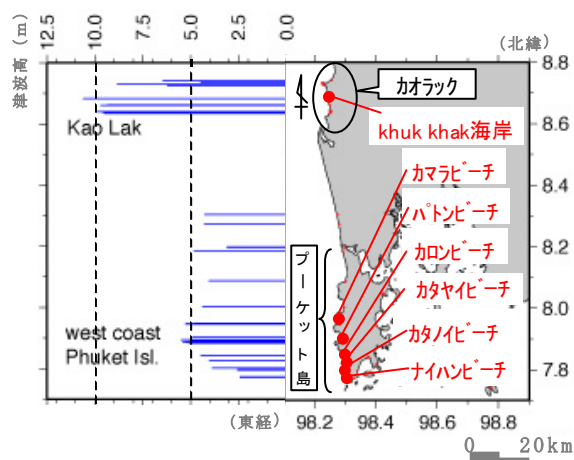
図-1 現地調査海岸と津波高

CDIT第1次インド洋津波現地調査団は宍戸達行、北村道夫、後藤克史、祐保芳樹及び山本忠治の5名の編成で、2004年3月13日及び14日にタイ南部のプーケット島及びカオラックの海岸を対象に被災状況等の調査を実施した(図-1)。

13日はプーケット島西岸のパトンビーチ、カマラビーチ、カロンビーチ、カタノイビーチ、カタヤイビーチ、ナイハンビーチを訪れ、海岸及び背後地域の被災・復旧状況の調査を行った。14日はカオラックのKHUK KHAK海岸において、独立行政法人港湾空港技術研究所、タイ国ソクラ大学の研究者と合流しこれら機関との共同調査の分担項目である植生密度調査を行うとともに、被災状況等を調査した。

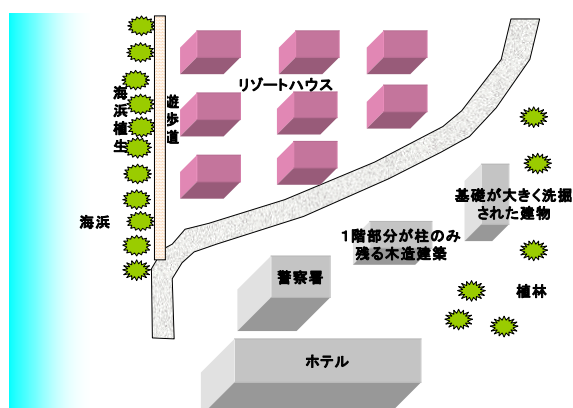
図-2 カマラビーチ調査地点概念図

カマラビーチはプーケット島中部に位置する延長約2000mの海浜で、この中央部海岸において被災状況の調査を行った。海浜幅は30～50m程度で海浜には松の植生が見られる。海浜と陸地には約1mの段差があり、陸地と海面の高低差は2m程度である。調査地点は海浜直背後にホテル、道路及び建物、遊歩道及びリゾートハウス群が立地している。その位置関係を図-2に示す。

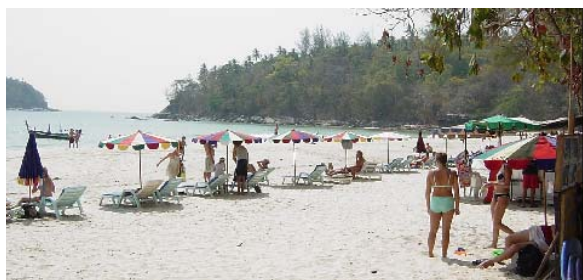
図-11 観光客で賑わうカタヤイビーチ

カロンビーチは海岸に高さ4～5m、幅約10mの砂堆が形成されており背後地域には津波被害が見られなかった。カタヤイビーチでは海岸道路沿の損壊したホテルの壁の復旧工事や砂の吸出しによる歩道路盤の陥没が、また、カタノイビーチでは流入小河川の護岸の破壊や海岸に積まれたブッシュ(ゴミ)などが津波痕跡として見られた。海面と陸の間に大きな高低差があるナイハンビーチは被害の痕跡はほとんど見られなかった。これらのビーチも観光客で賑わっていた。(図-11)
