## ライフサイクルマネジメントを考慮した栈橋式構造物の維持補修の検討

## Examination of Maintenance and Repair of Pier type structures which considered Life Cycle Management

足立雅樹\*・深海正彦\*\*・宮島 正悟\*\*\*

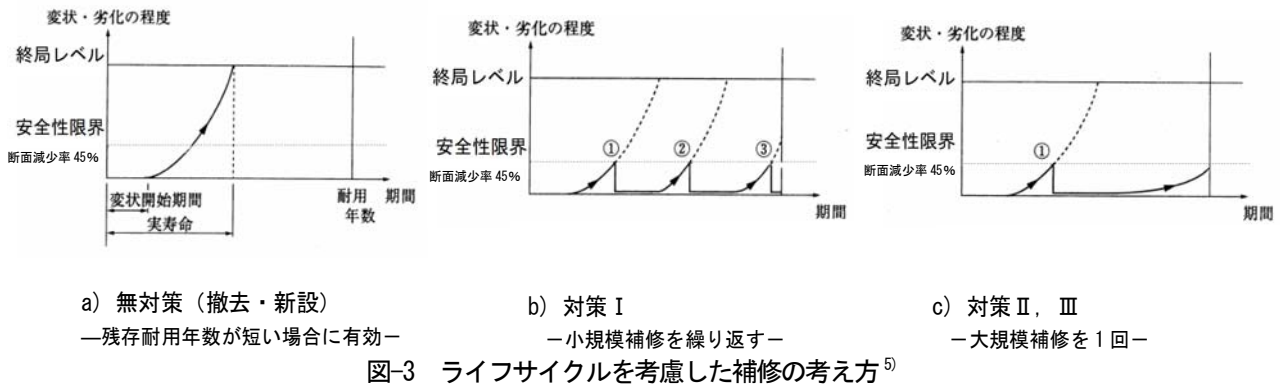
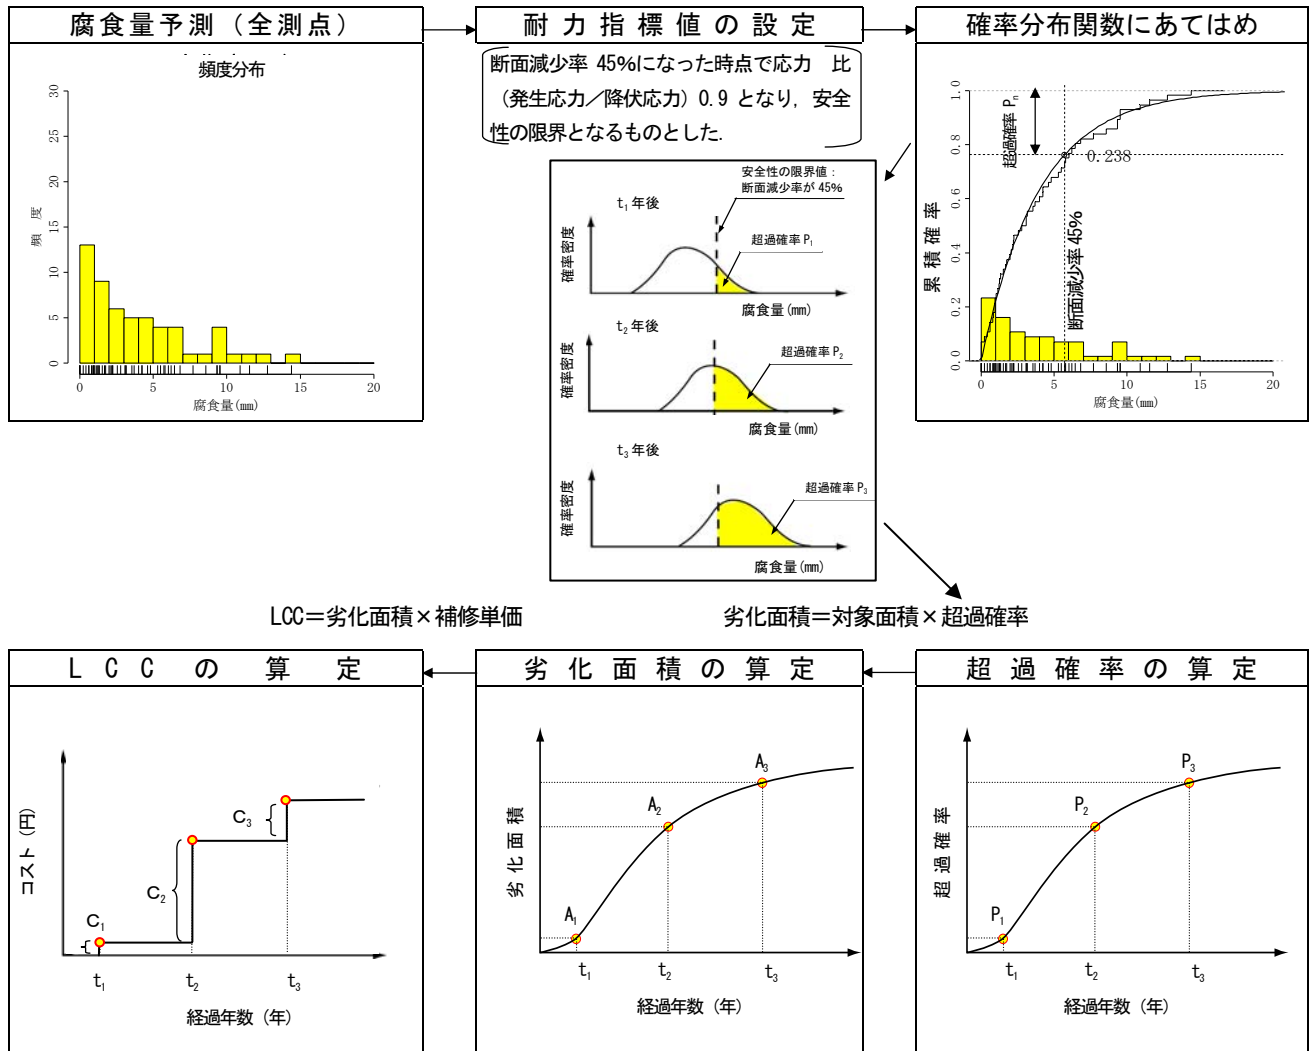
図-4 LCC算定フロー

本論文におけるLCCの算定フローを図-4に示した。本手法では、まず、全測点に対して腐食量を算定し、将来の腐食量の頻度分布を予測した。次に、断面

減少率 45% になった時点を実際の安全性の限界<sup>6)</sup>とした上で、将来の腐食量分布を確率分布関数にあてはめた。そして、断面減少率が 45% 超過する確率を算定した。なお、この超過確率は、安全性の限界を超える確率を意味する。この超過確率に対象面積を乗じることにより、安全性の限界を超えた劣化面積を算定することができる。最後に、この劣化面積に各対策工法の施工単価を乗じることによって、LCC の算定を行った。表-3 に LCC の算定条件を示す。図-4 および表-3 の LCC 算定フローにしたがって LCC を算定した。その結果を図-5 に示す。
